## PROJEKT BUDOWLANY REMONT DACHU

**Obiekt :** Budynek mieszkalny, wielorodzinny w Nidzicy”  
**Zakres prac remontowych :** Remont dachu, wymiana pokrycia dachowego,  
**Adres :** Nidzica, ul. Żeromskiego 26

## INWENTARYZACJA BUDOWLANA DACHU

**Obiekt :** Budynek mieszkalny, wielorodzinny w Nidzicy”  
**Adres :** Nidzica, ul. Żeromskiego 26

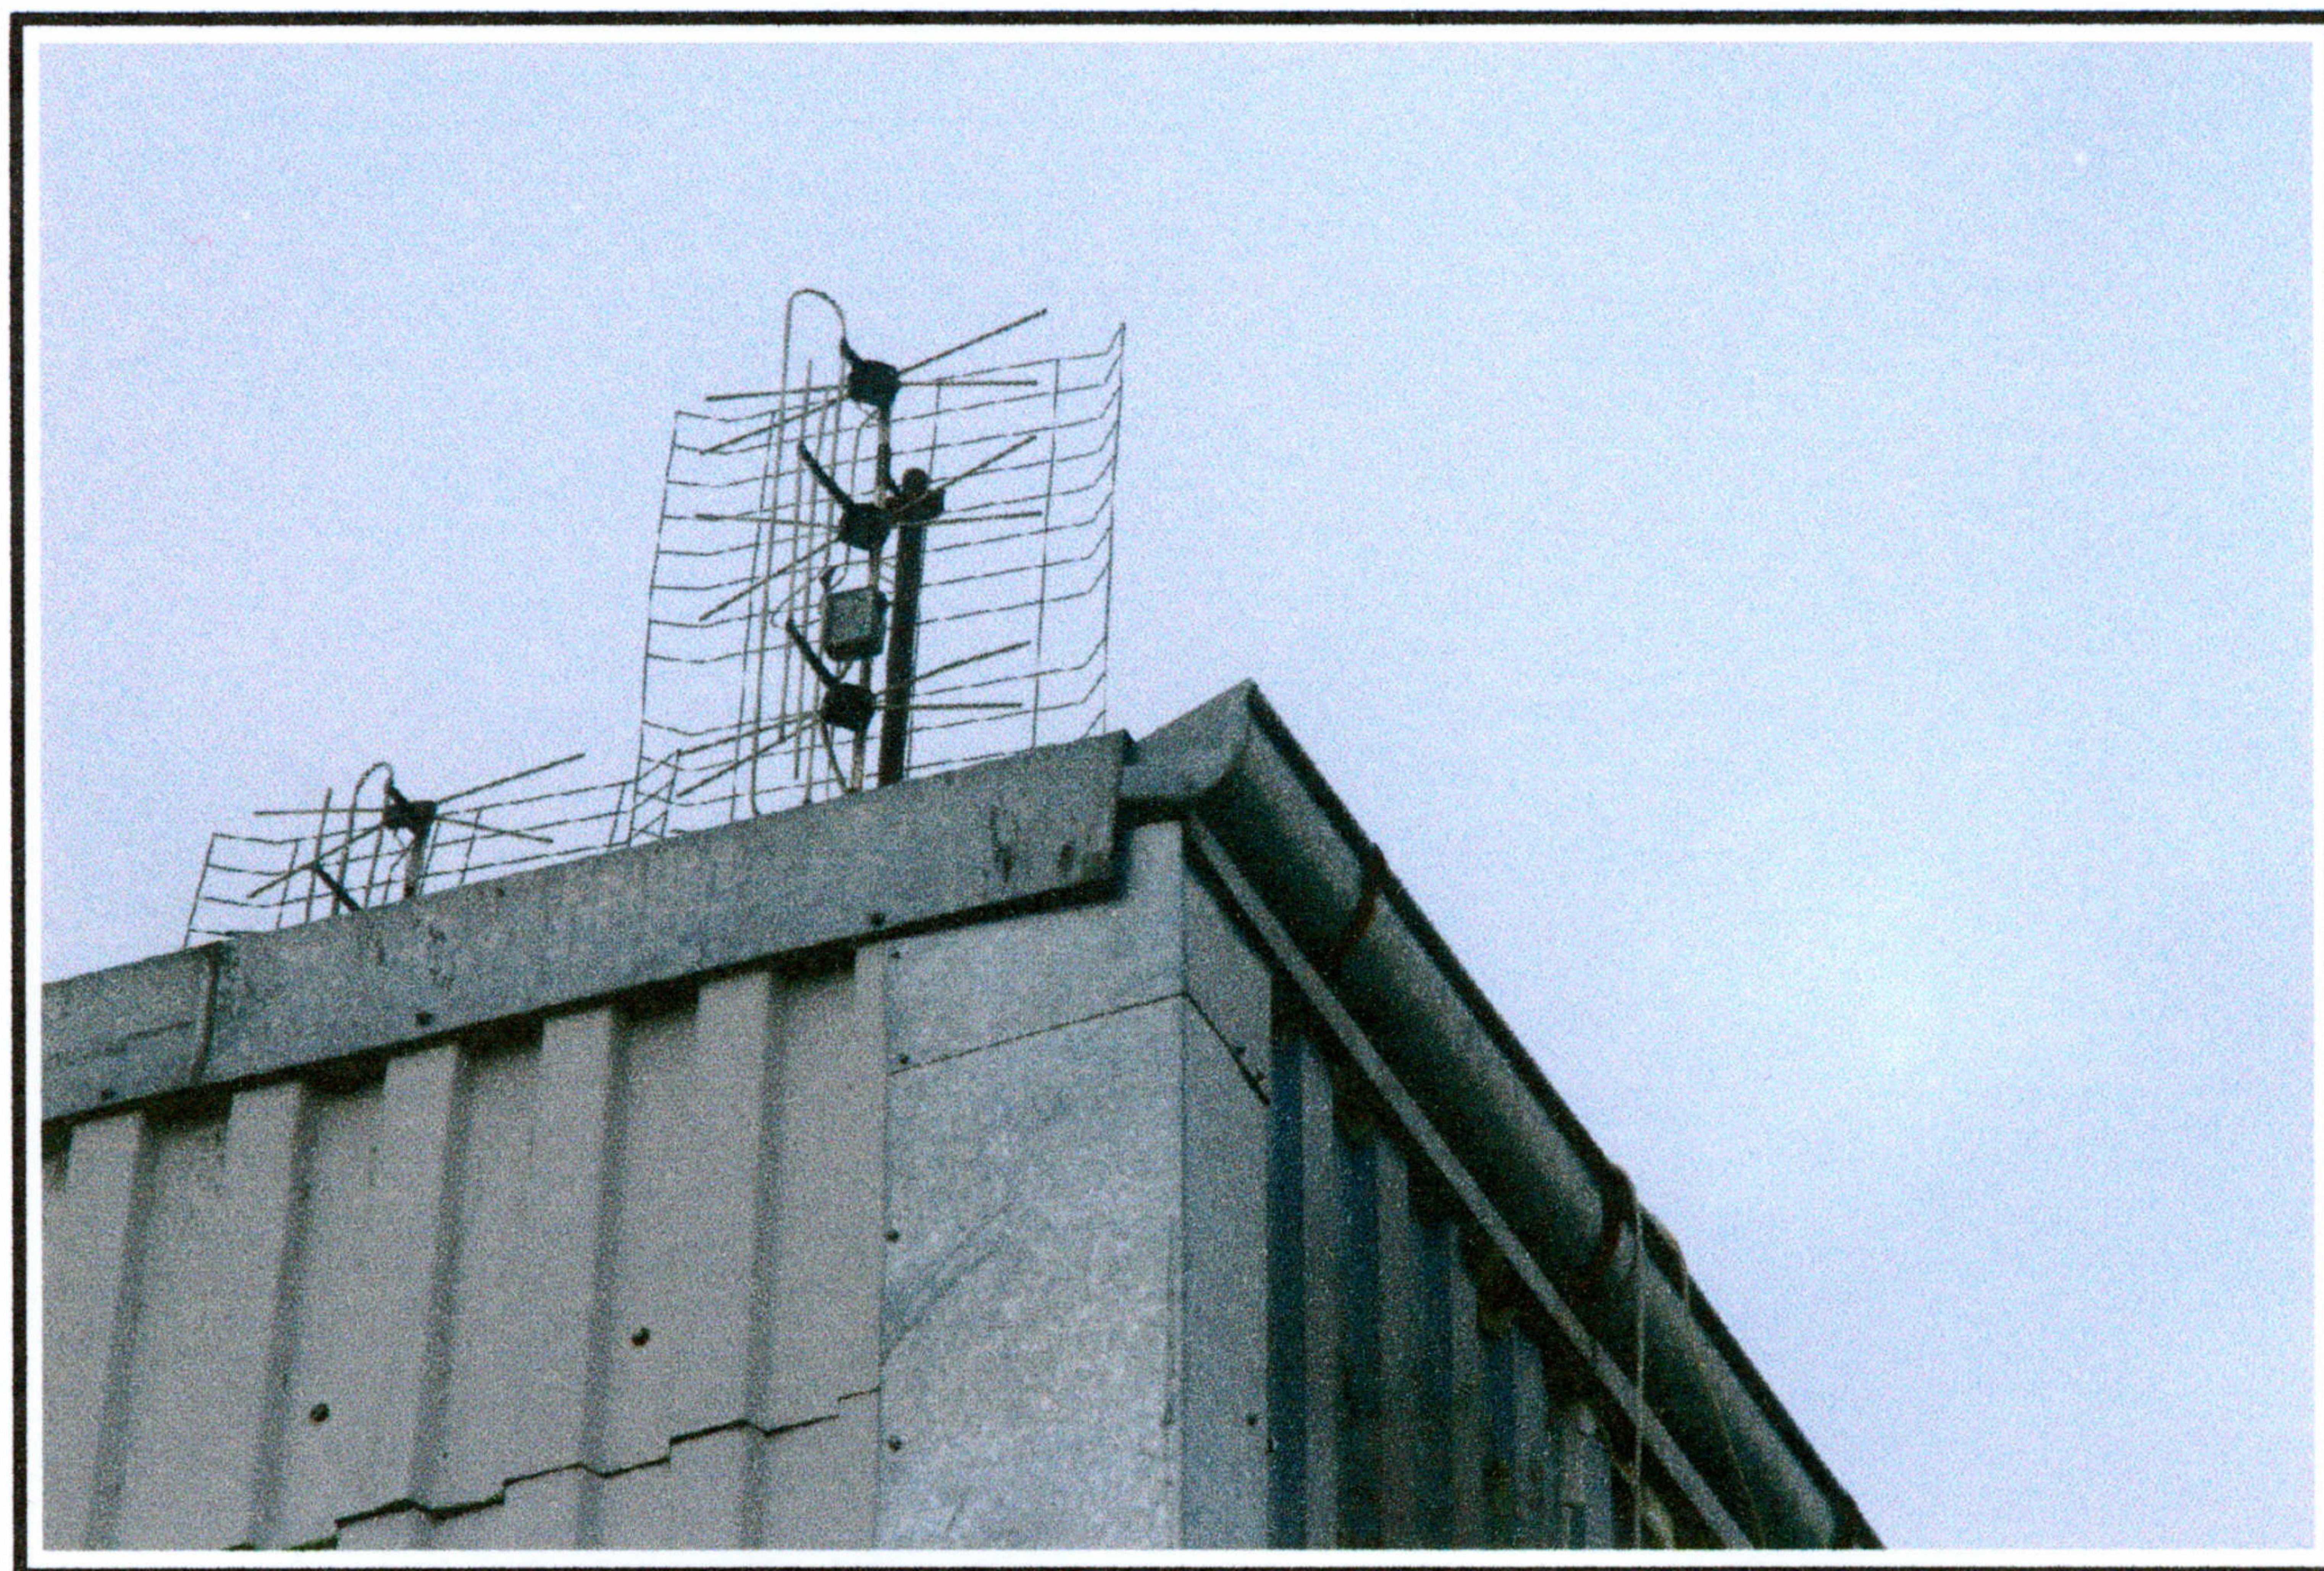
Zdjęcie nr 4

Elewacja południowo - wschodnia, niewłaściwy sposób ułożenia rynny..

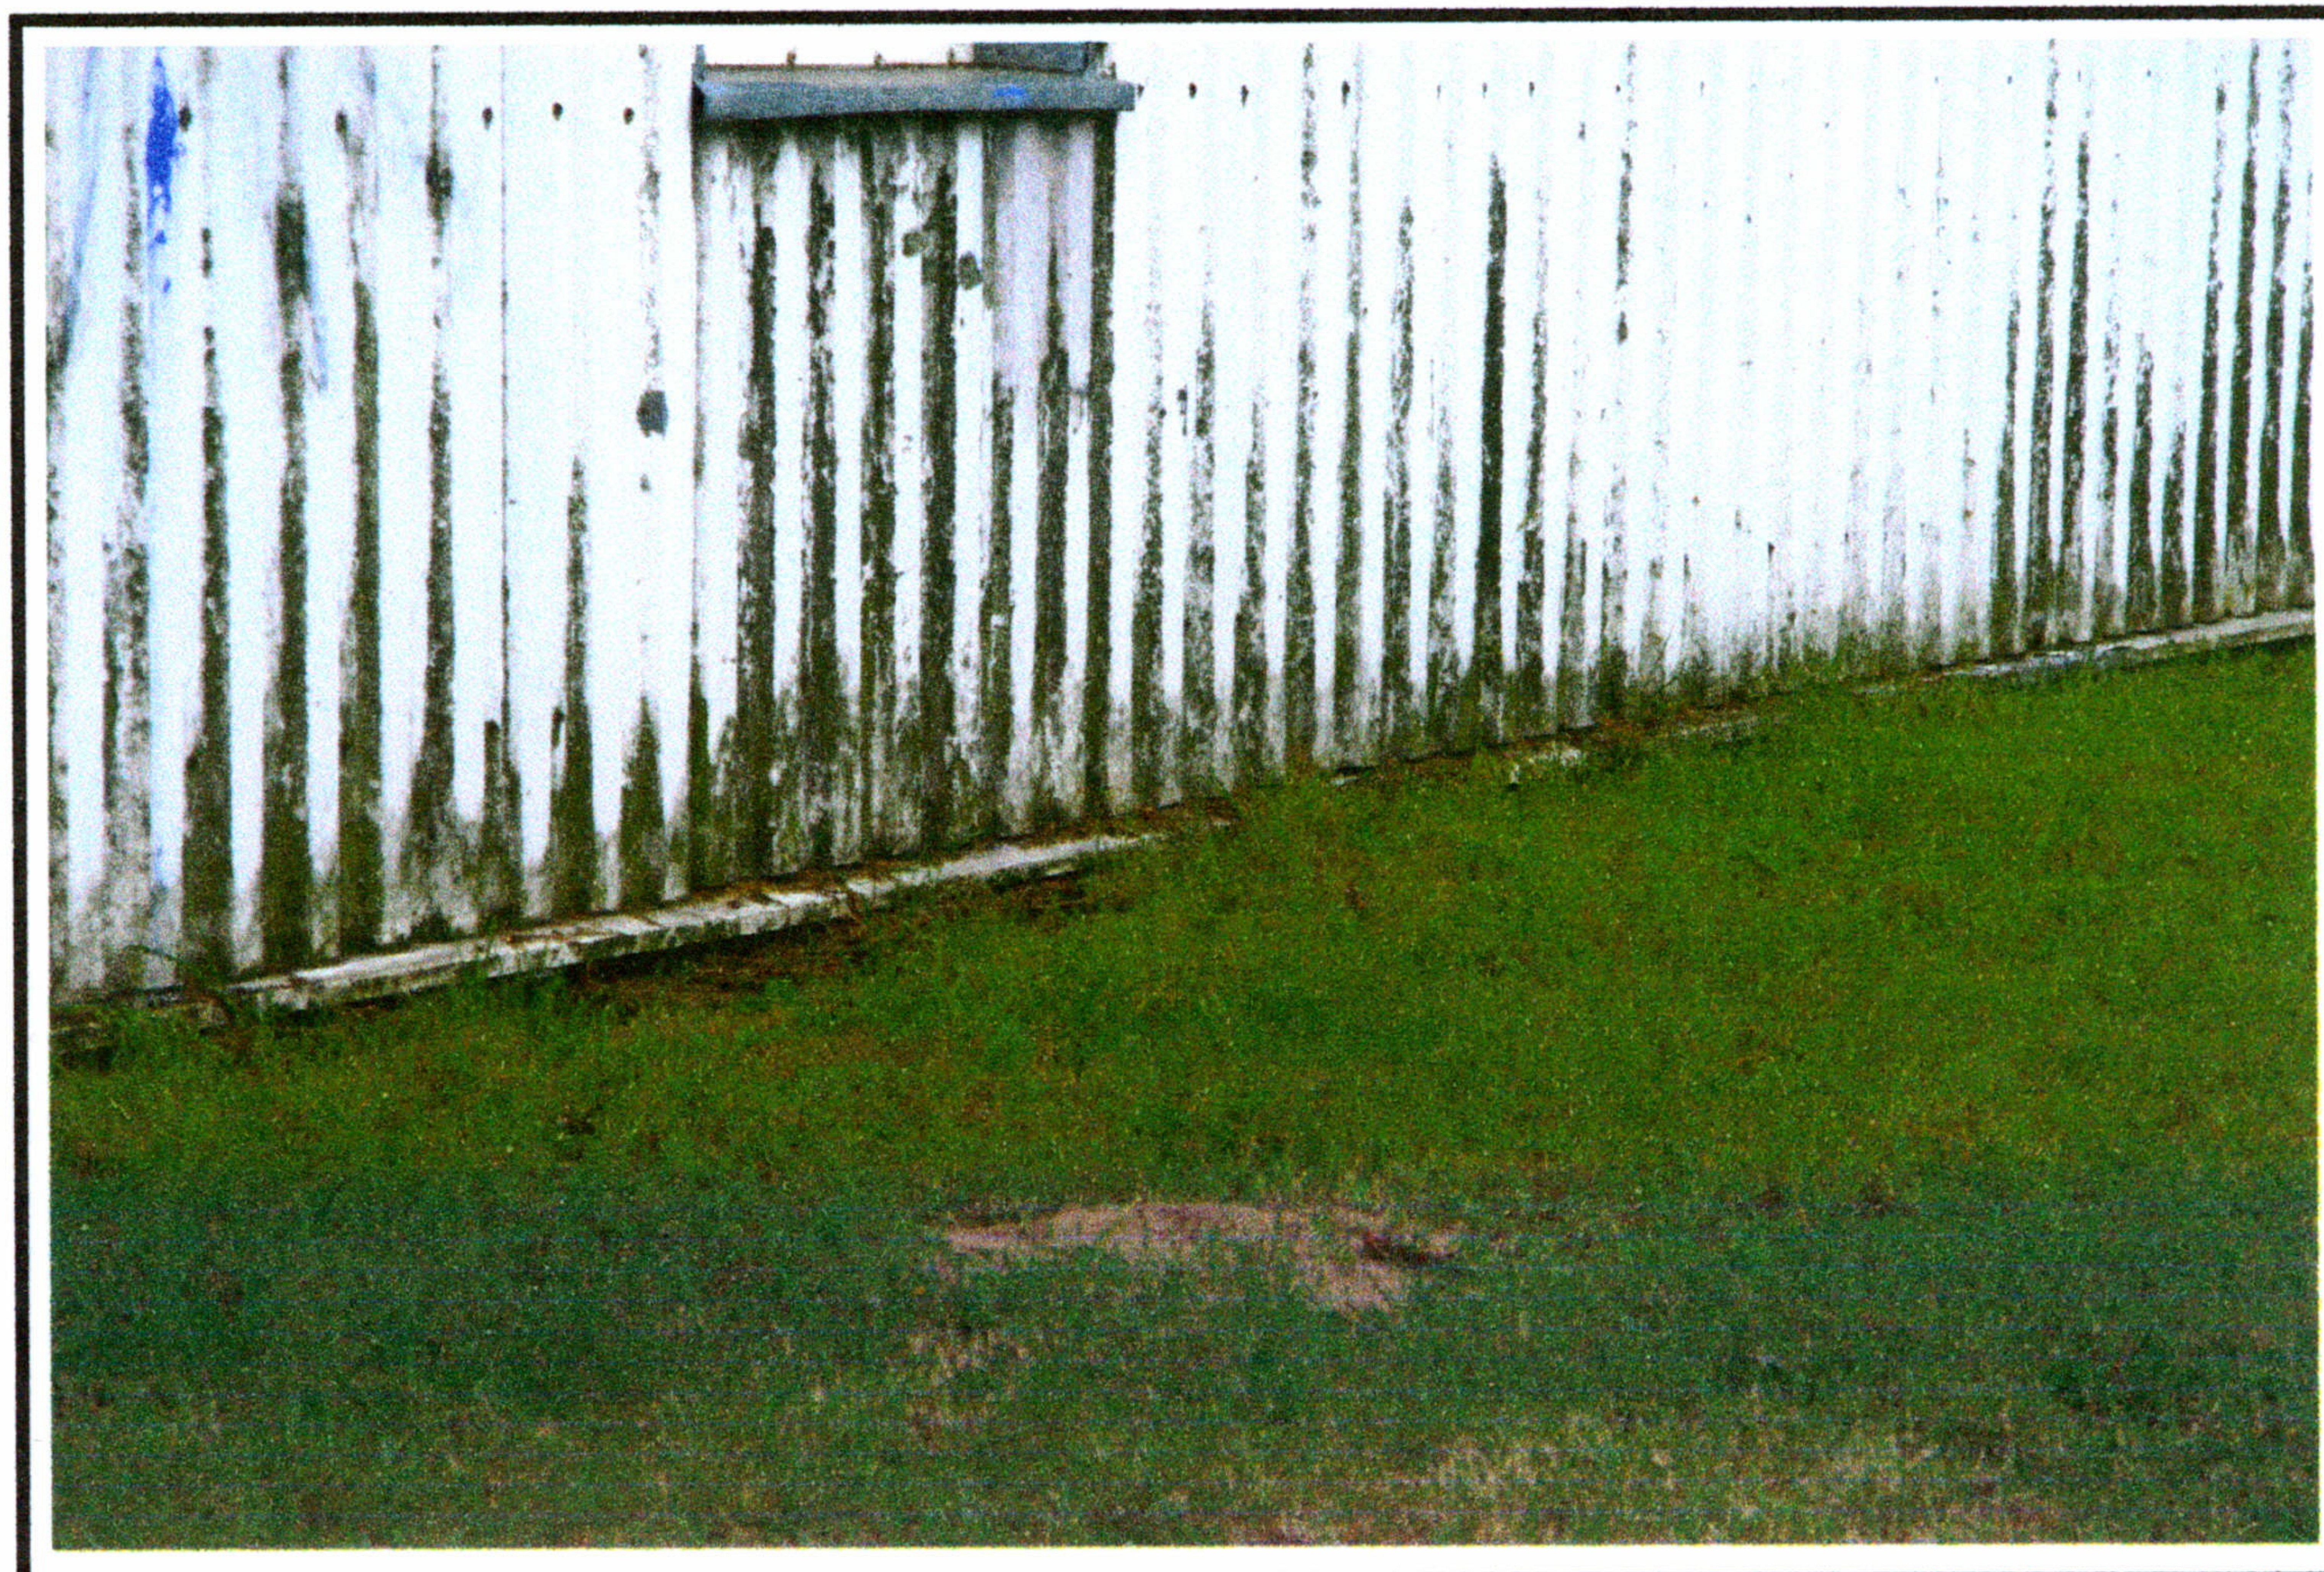
Zdjęcie nr 5

Ze względu na zawilgocenie ścian należy wykonać obniżenie terenu przy budynku oraz opaskę wokół budynku

Elewacja północna, widoczne destrukcyjne działanie wilgoci na ścianę osłonową oraz brak opaski przy budynku.

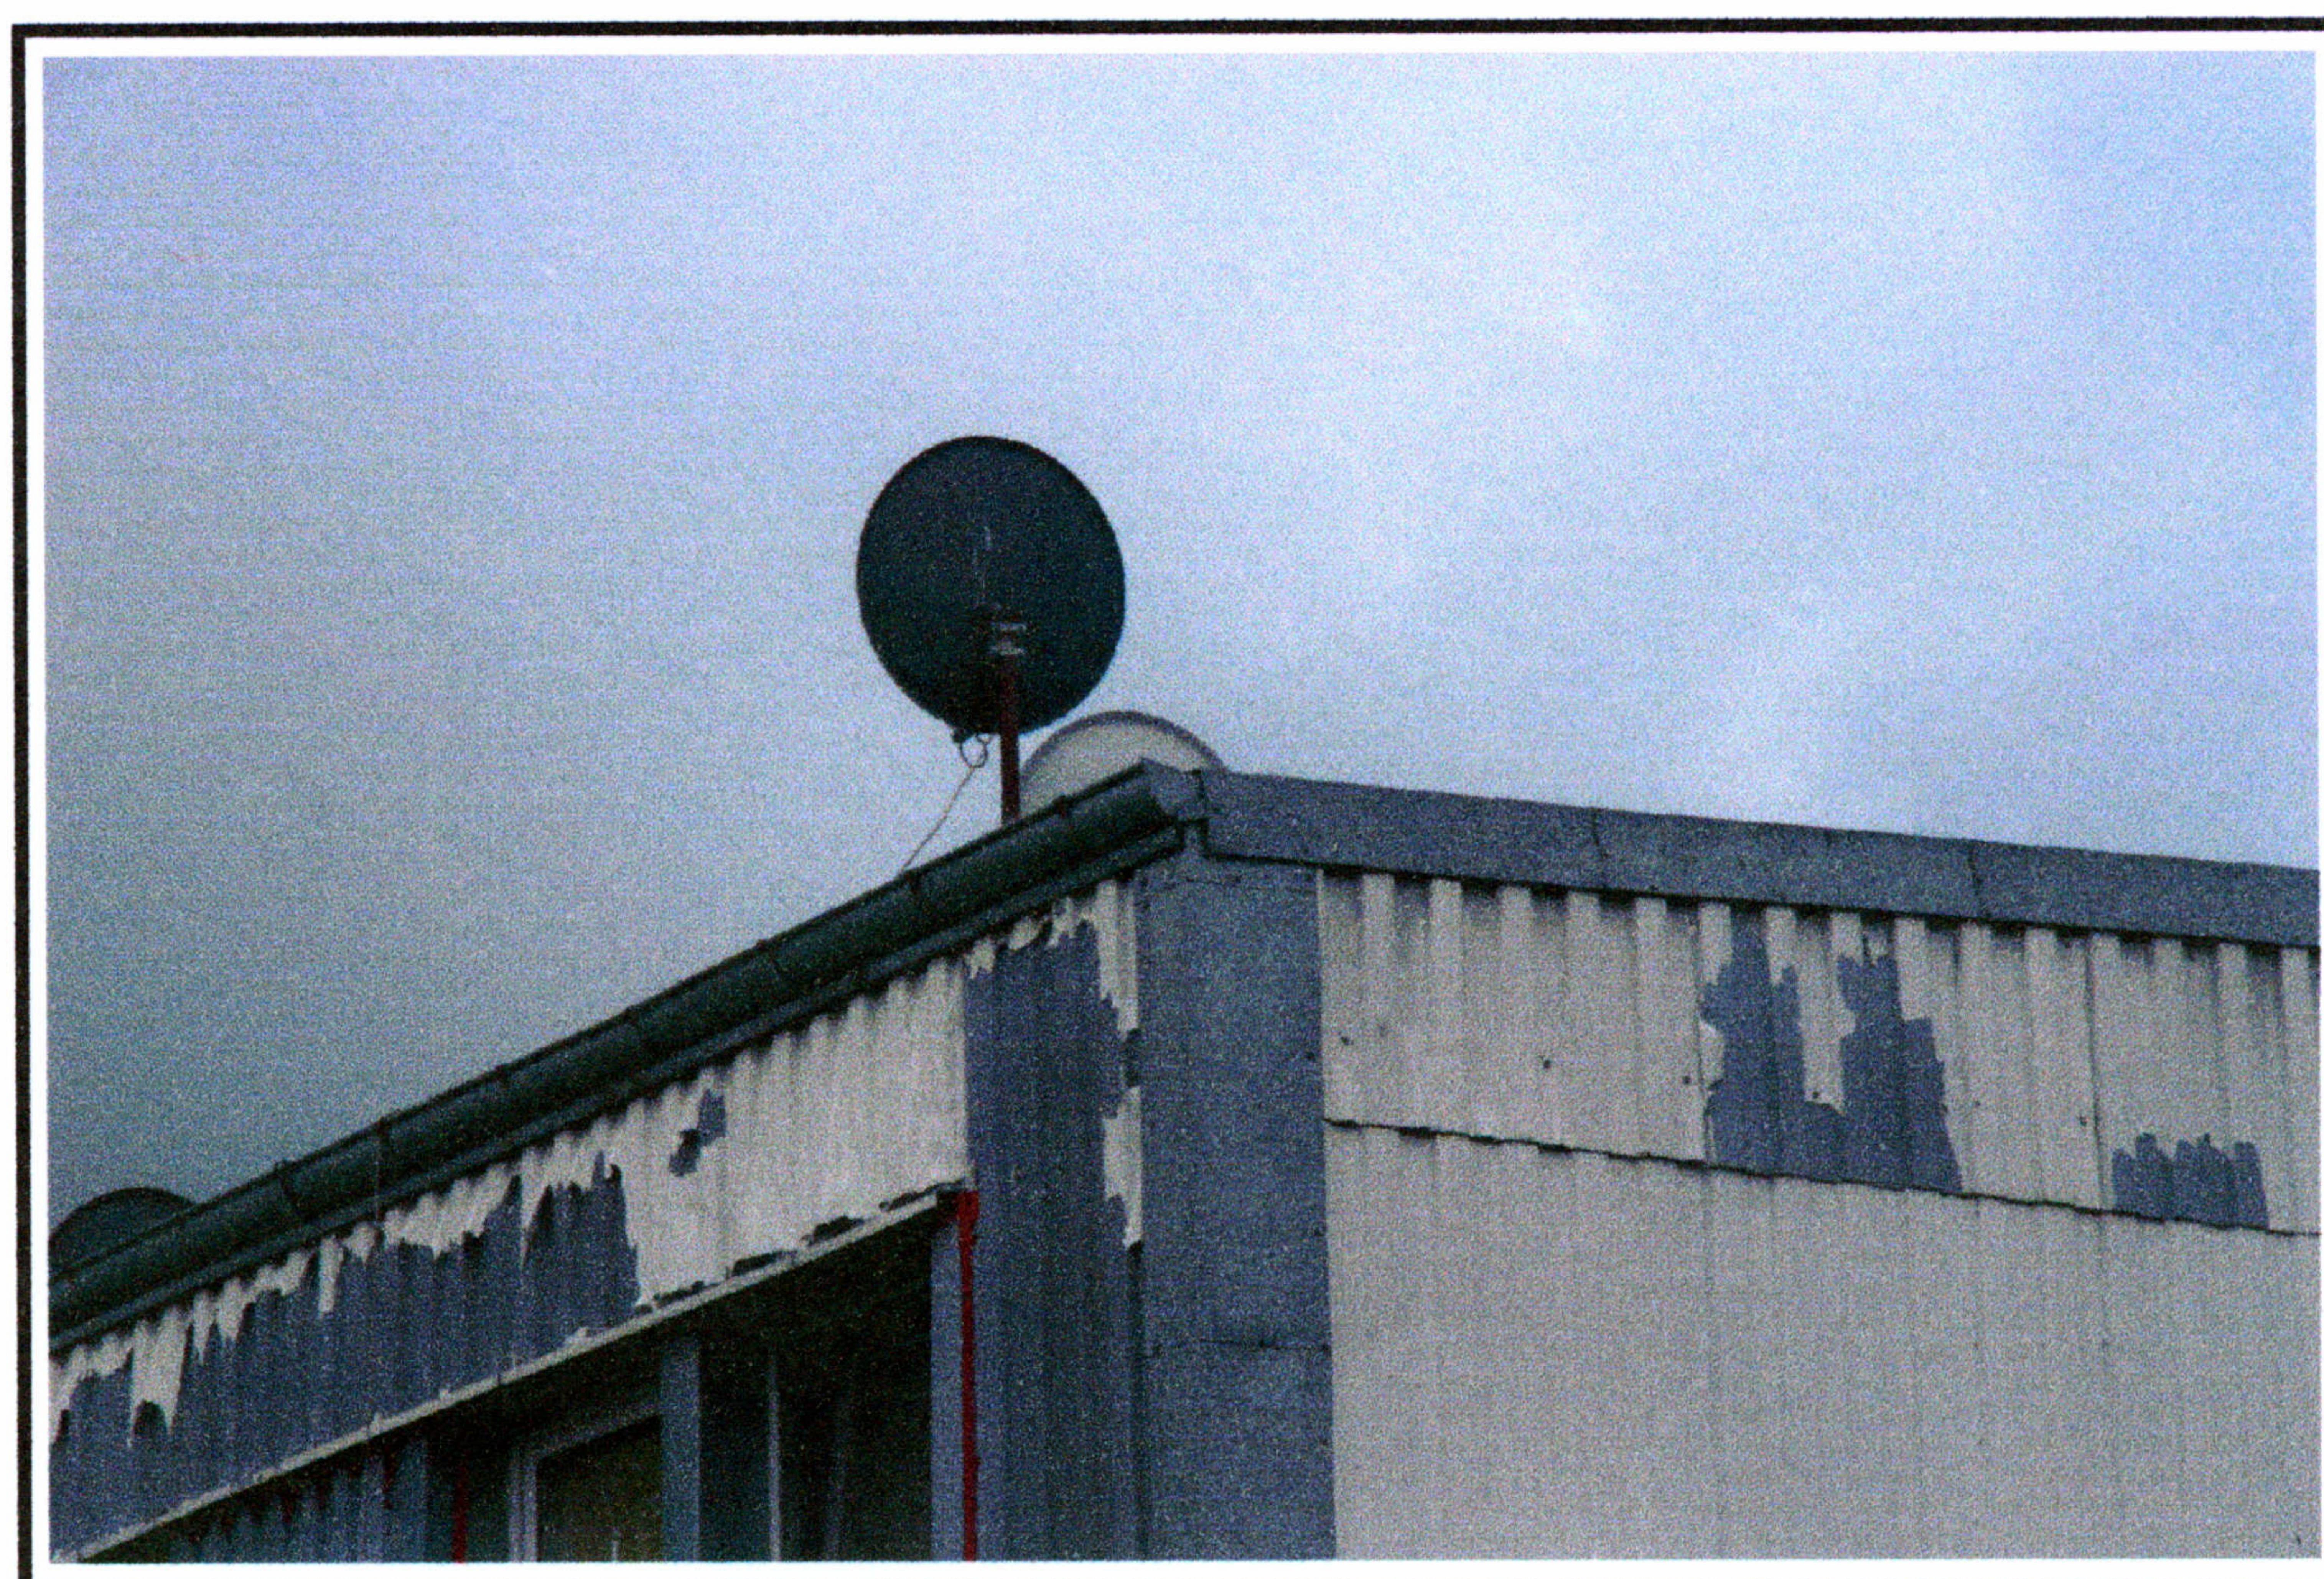
Zdjęcie nr 6

Elewacja północno - wschodnia, niewłaściwy sposób ułożenia rynny.

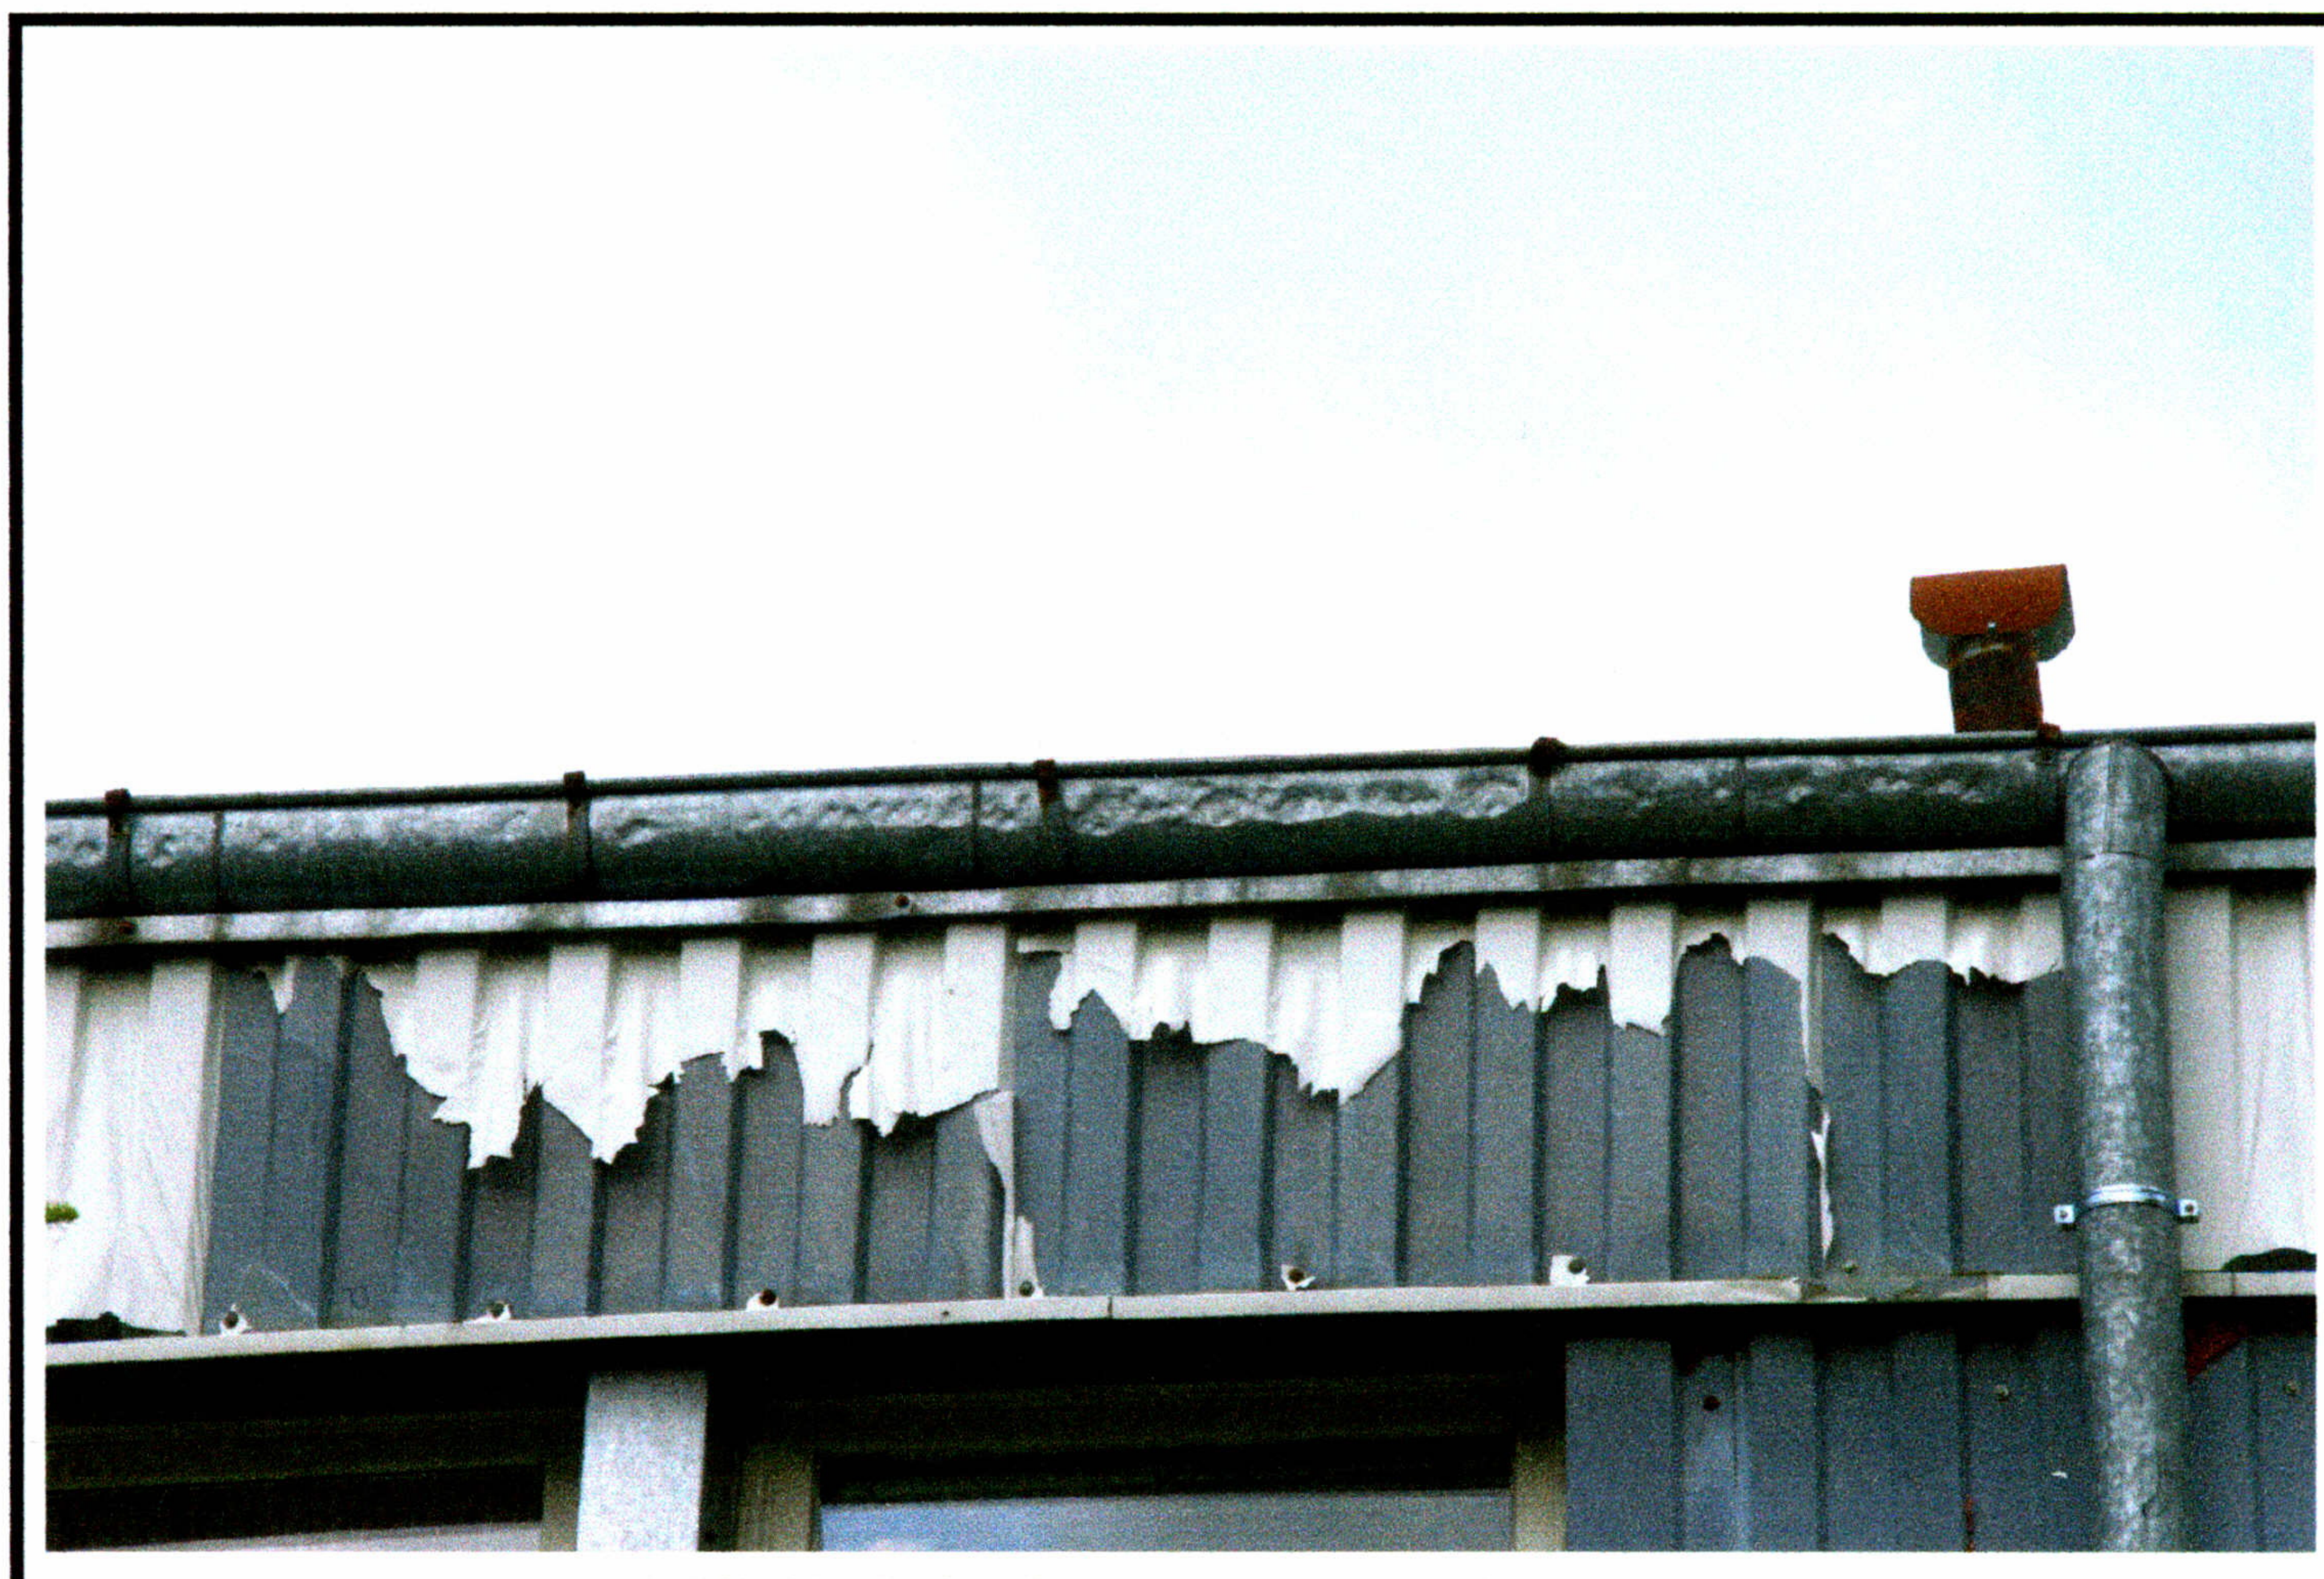
Zdjęcie nr 7

Elewacja wschodnia, widoczne zniszczenia ryny podczas usuwania zlodowaczonego śniegu.

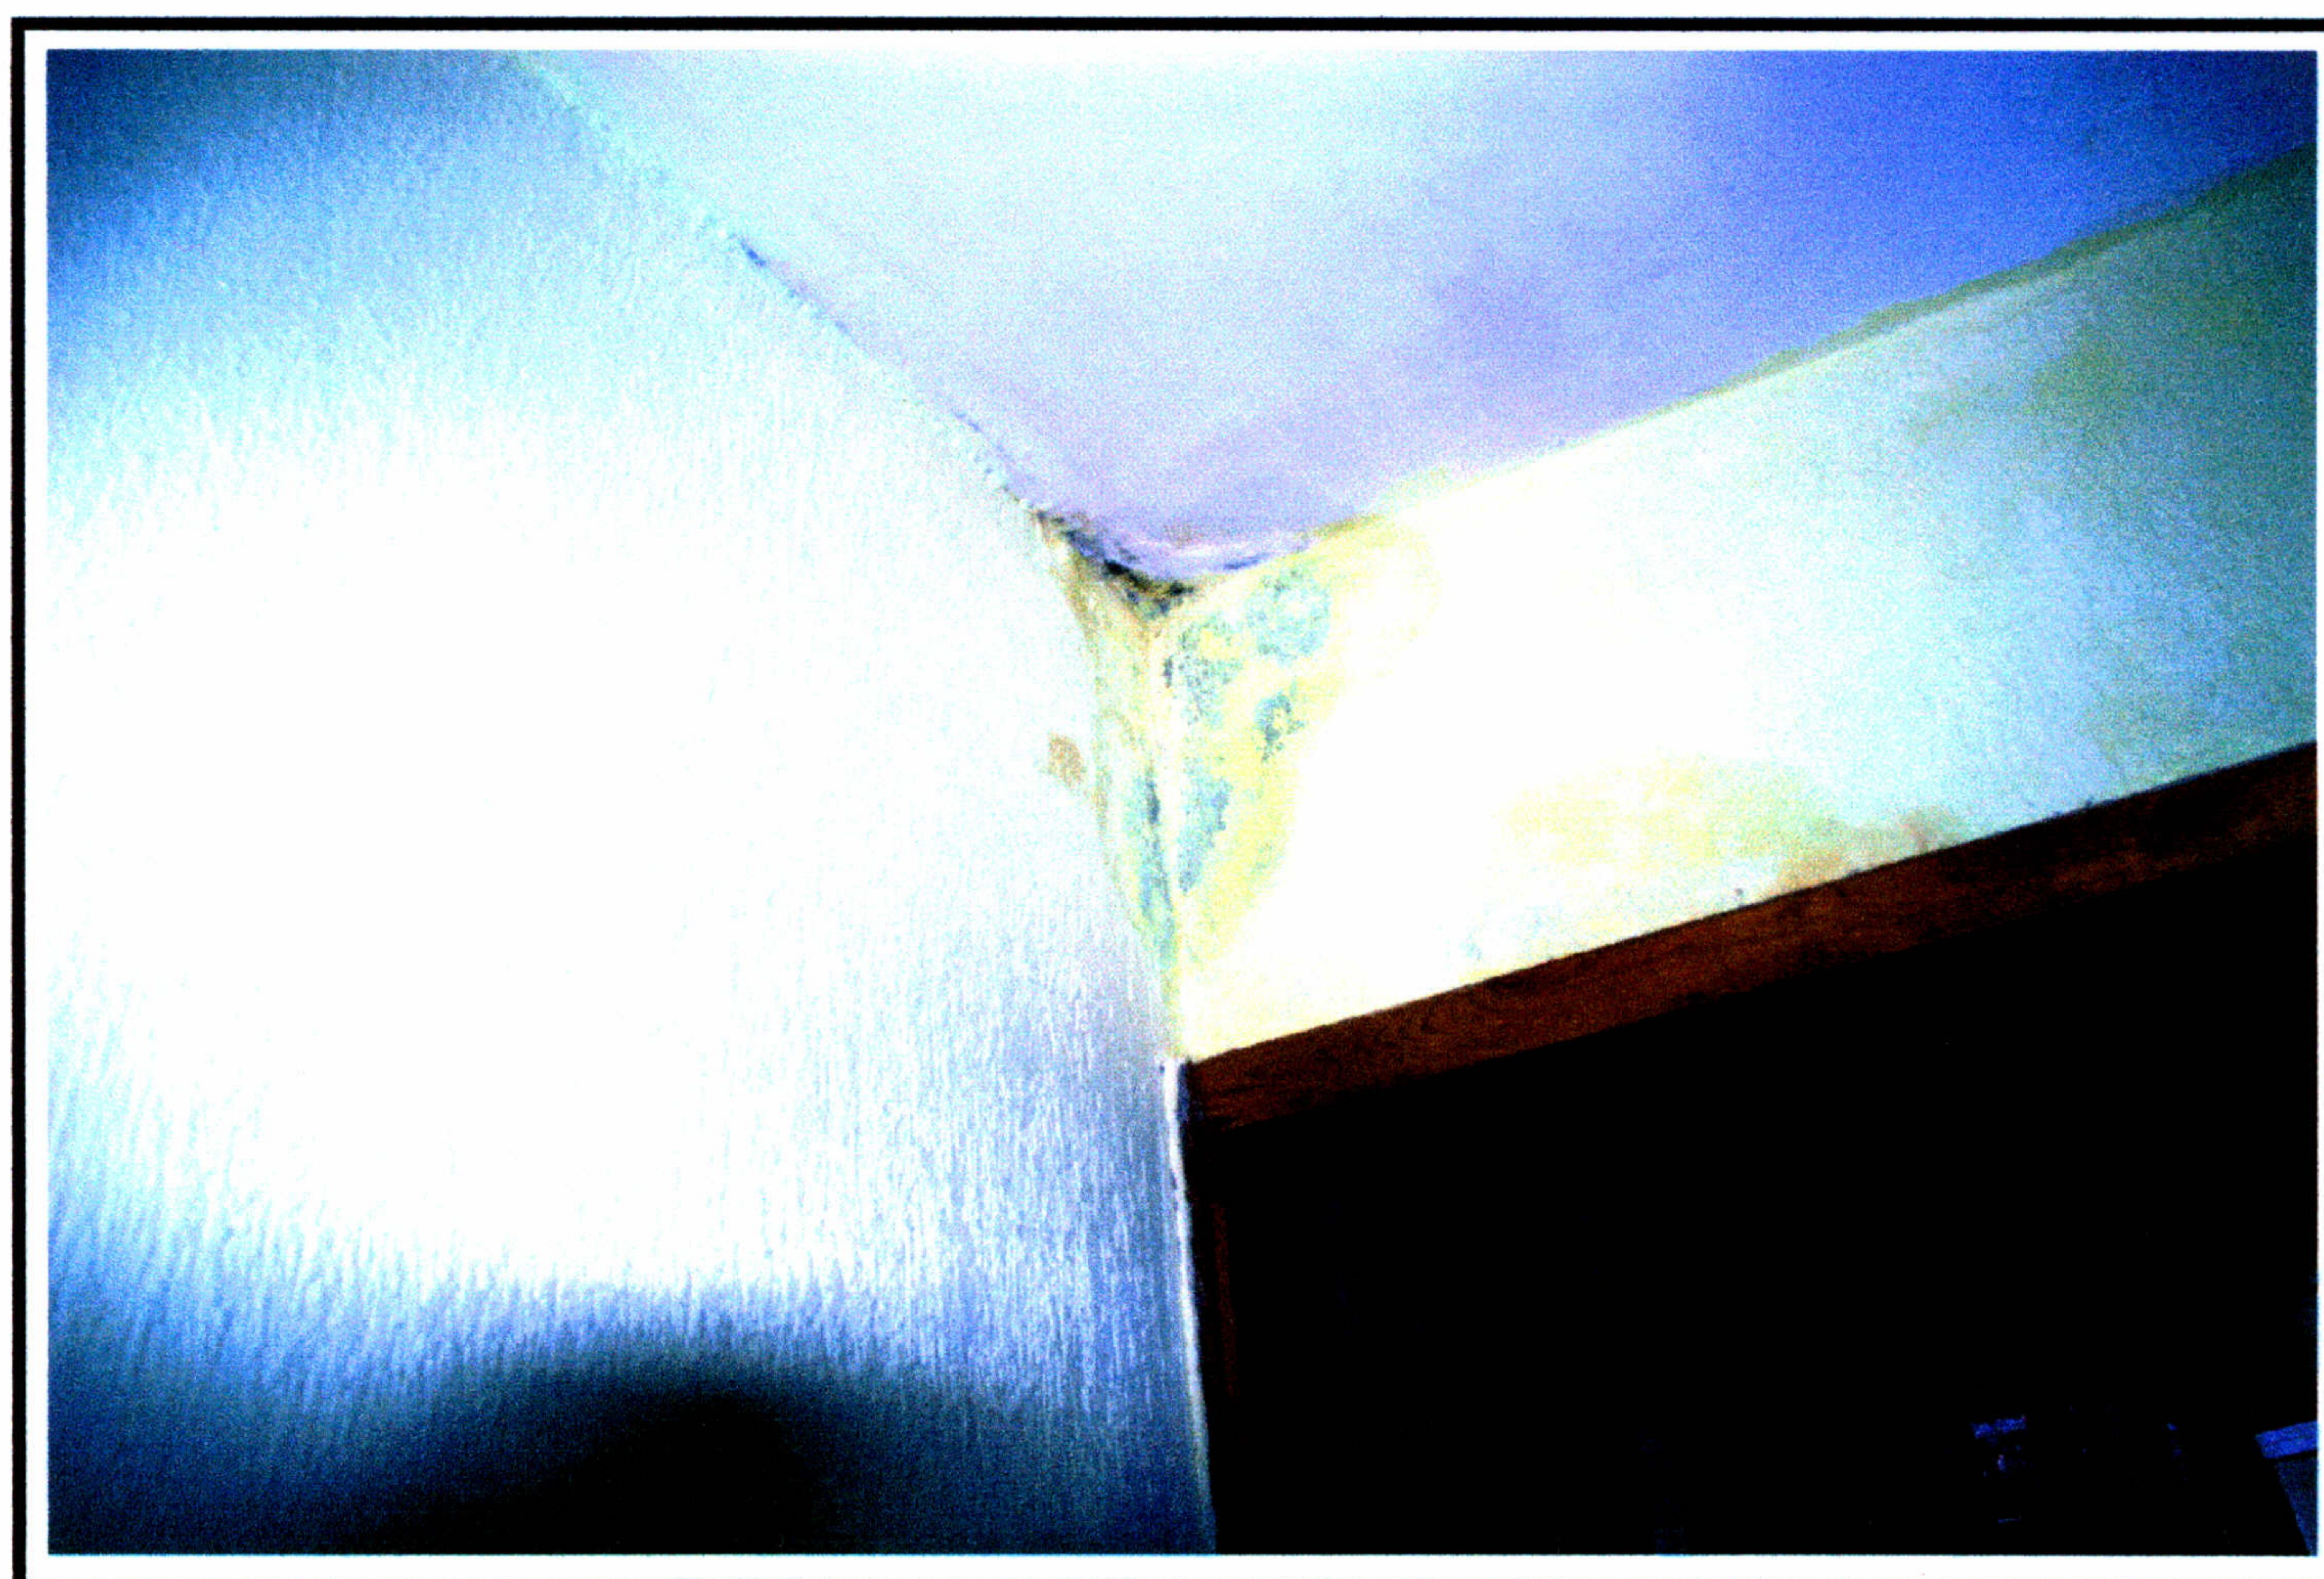
Zdjęcie nr 8

Elewacja wschodnia, zawilgoconia ściany powstały na skutek przeciekania roztopionego śniegu przez źle wykonane obróbki blacharskie.

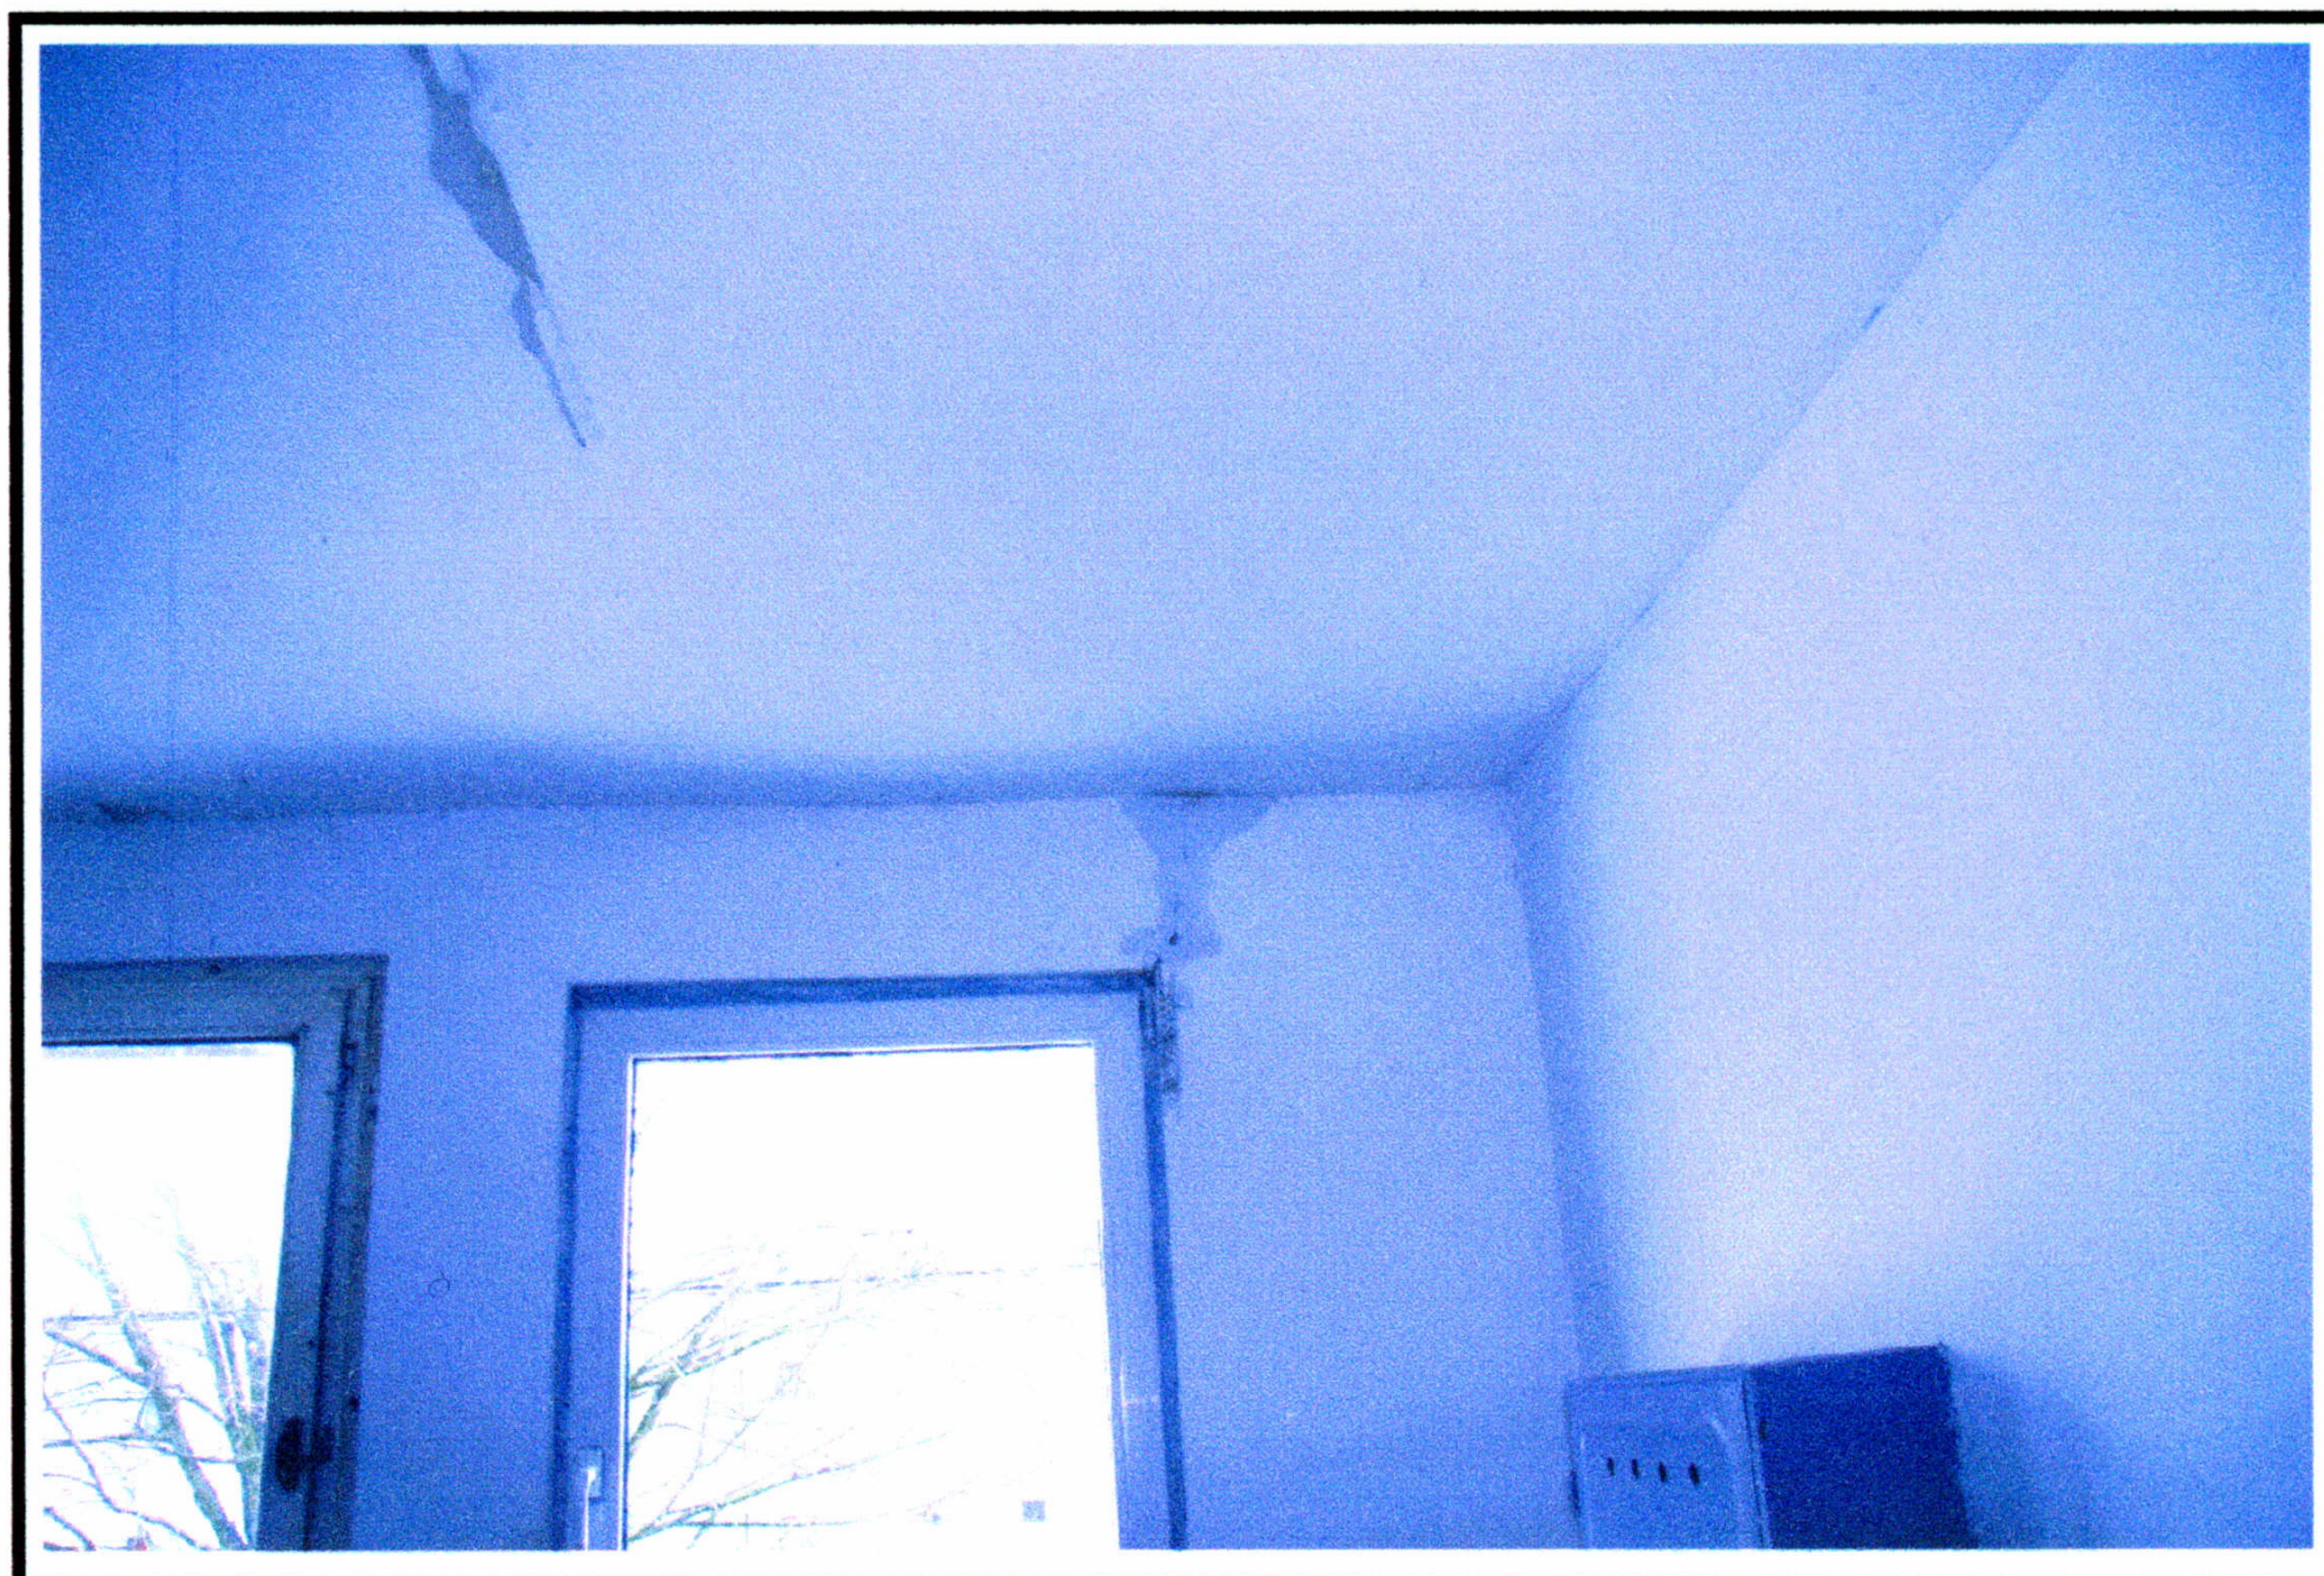
Zdjęcie nr 9

Stan techniczny ze względu na zalewanie wodą podczas topnienia czap śniegowych oceniam jako dostateczny. Należy wymienić zawilgoconą wełnę mineralną oraz miejscowo podsufitkę.

Elewacja wschodnia, widoczne zniszczenia syfitu powstałe podczas odwilży i zalewania ocieplenia stropodachu przez rozstopy.
