ETAP/BRANŻA:
KONSERWACJA ZABYTKÓW

Badania stratygraficzne wewnątrz Zamku w Nidzicy (daw. Neidenburg) na potrzeby przeprowadzenia instalacji p-poż.

Przedmiot opracowania: *Opracowanie zawiera badania stratygraficzne ścian i stropów w zamku w Nidzicy wykonane pod kątem planowanego montażu instalacji p-poż. w pomieszczeniach zamkowych.*

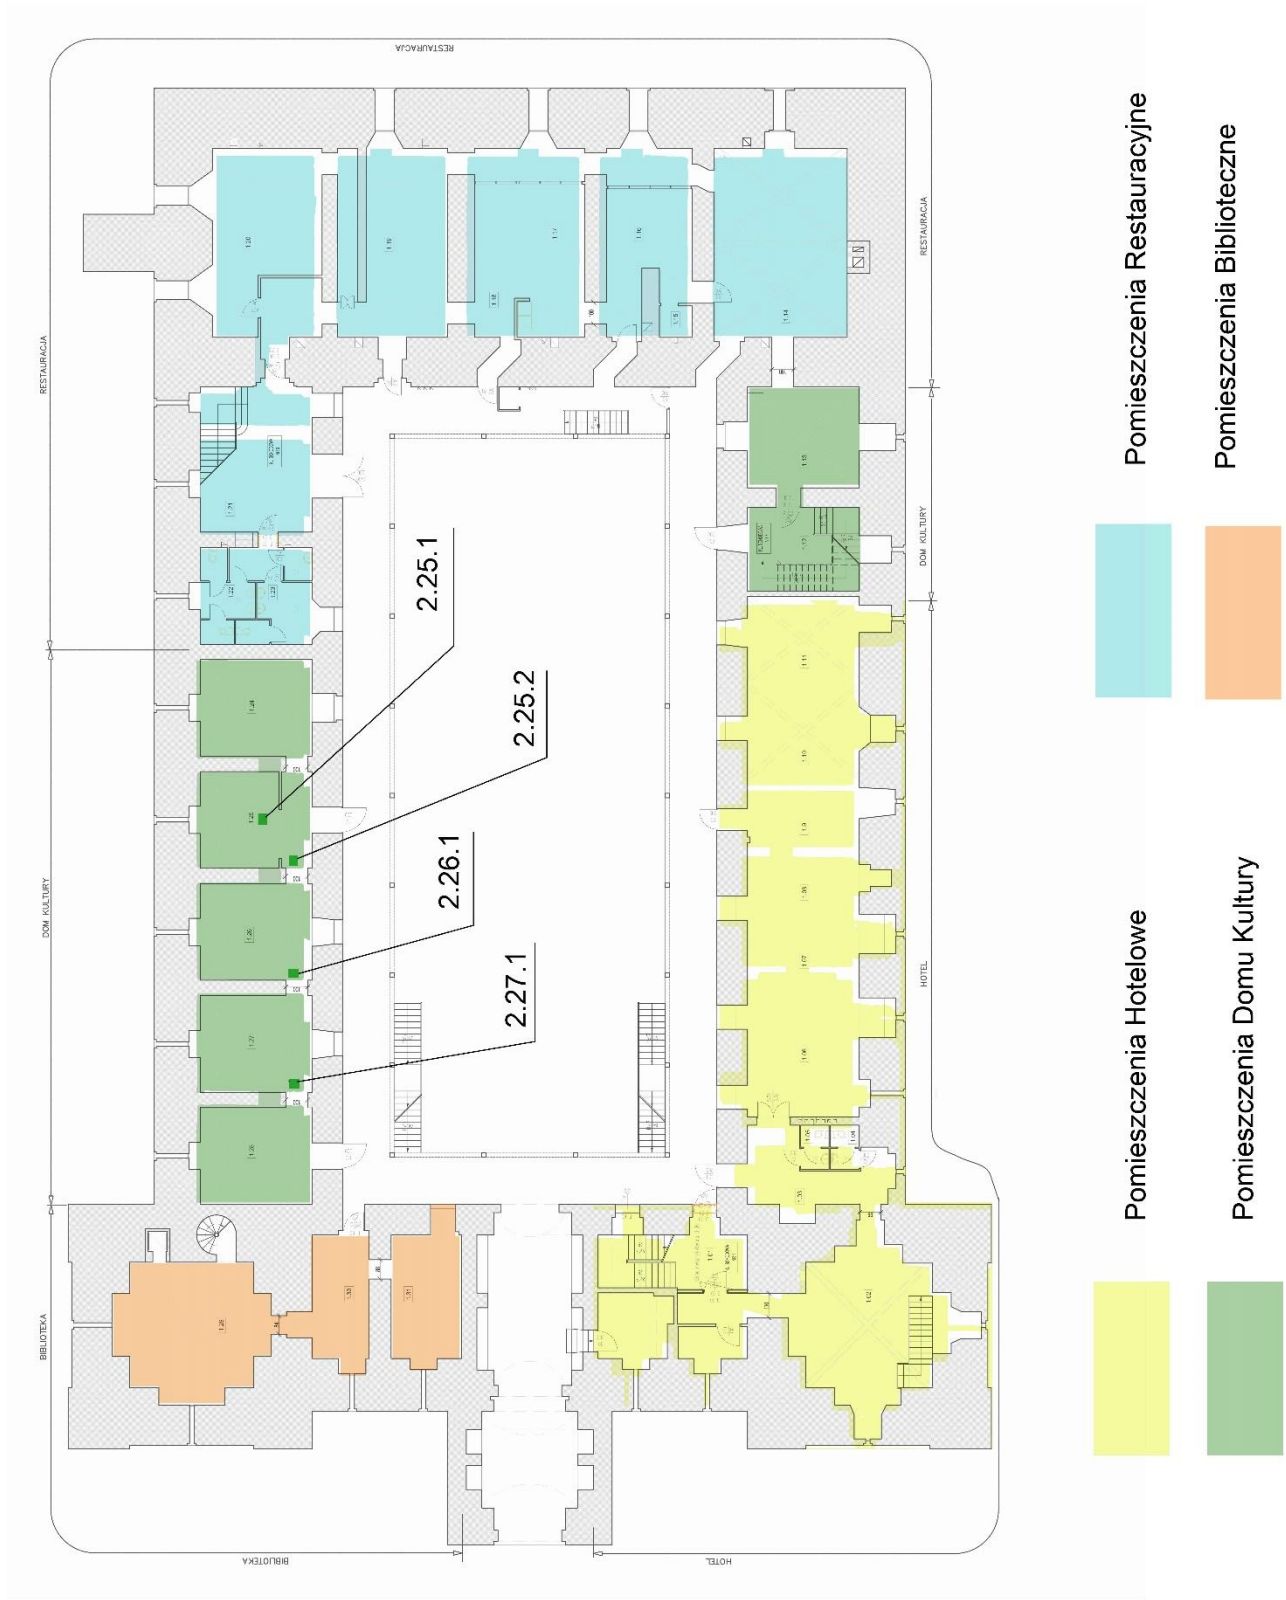
fol. 1 Schemat przedstawiający miejsca wykonanych odkrywek w kondygnacji parteru.

1. Badania wykazały, że występujące w kondygnacji parteru pokrycia sklepień ceglanych są wtórne naniesione współcześnie (pomieszczenia restauracyjne 1.16-1.20 oraz pomieszczenia Informacji turystycznej 1.13) lub w ostatnich dziesięcioleciach (pomieszczenia muzealne 1.24-1.26).

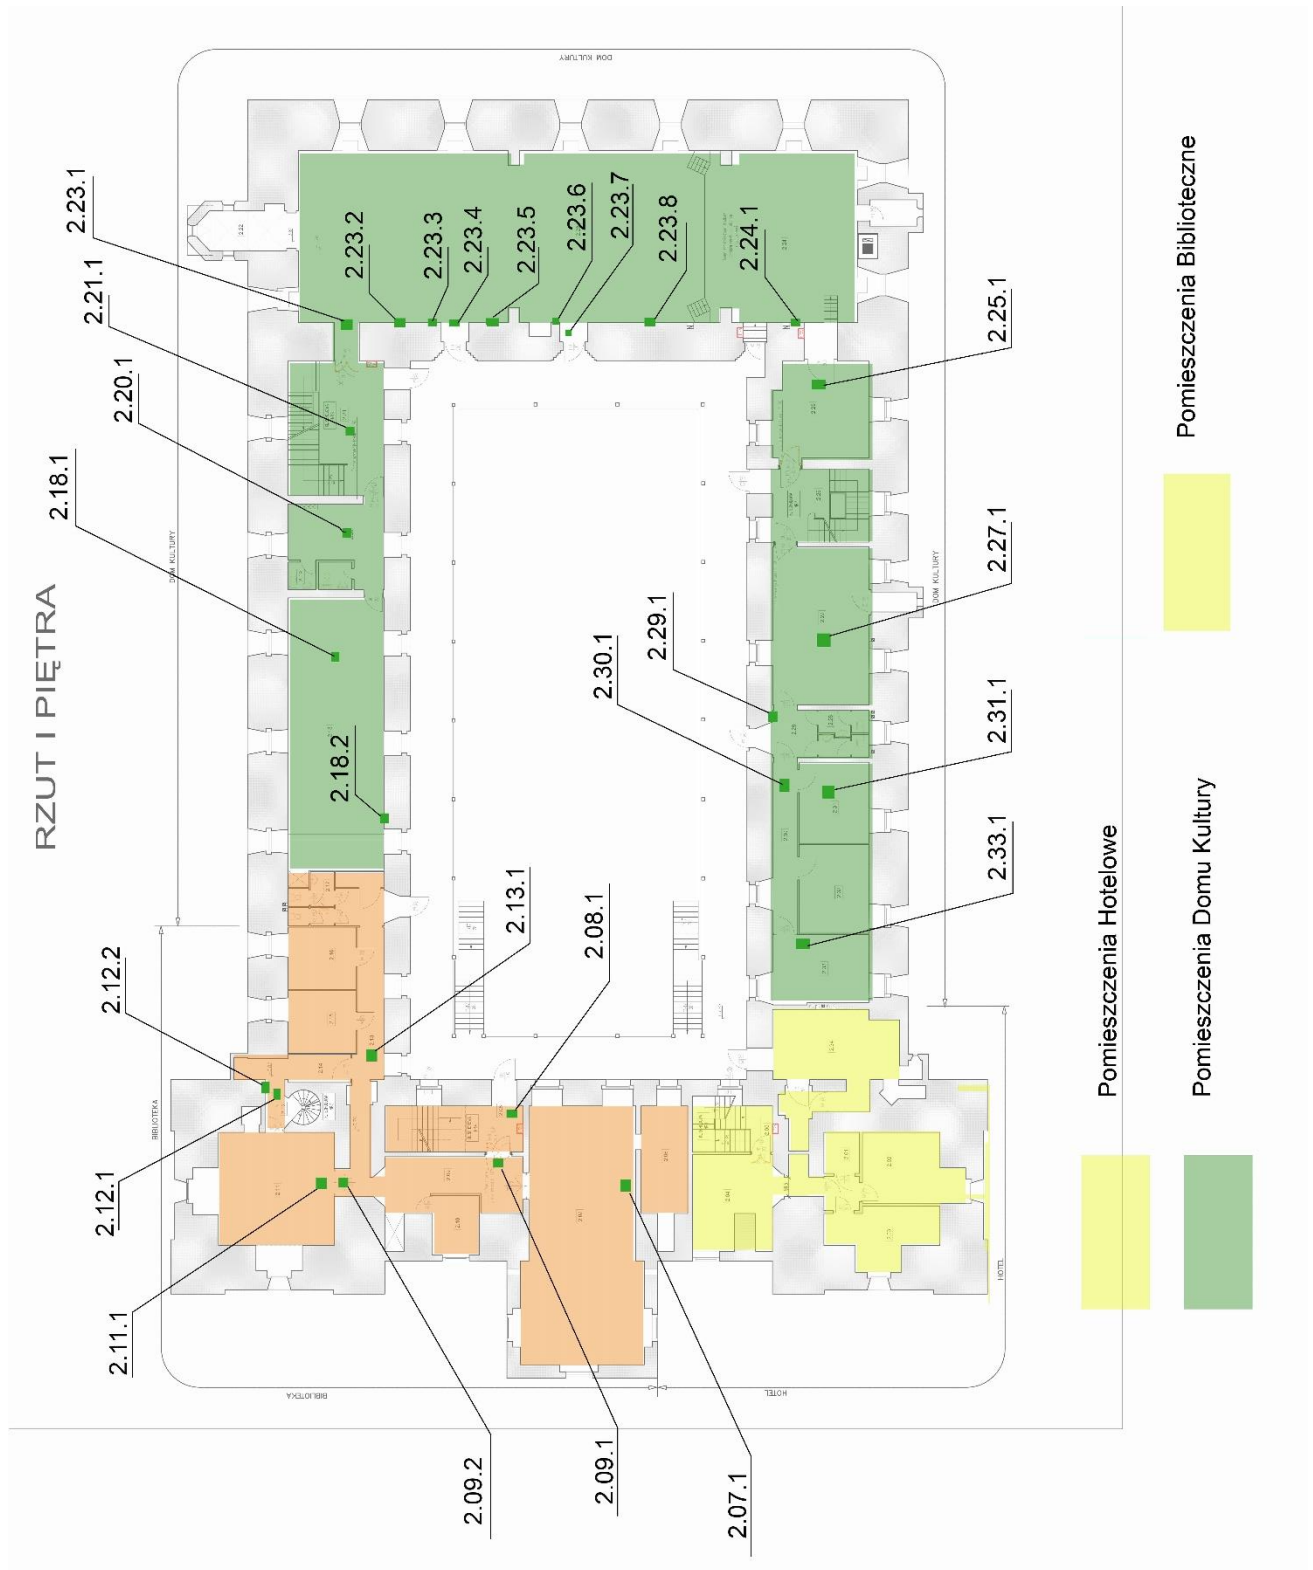
fol. 2 Schemat przedstawiający miejsca wykonanych odkrywek w kondygnacji I piętra.

2. W miejscach wykonanych odkrywek w dawnym Refektarzu (1 p., pomieszczenia 2.23, 2.24) pokrycia ściany wschodniej (na której planuje się poprowadzić instalację) są wtórne, naniesione w ostatnich dziesięcioleciach. Odsłonięto także współczesne instalacje elektryczne świadczące, że przykrywające je tynki zostały naniesione niedawno.

3. W pozostałych pomieszczeniach pierwszego piętra (pomieszczenia 2.25 – 2.33 oraz pomieszczenia biblioteczne 2.07 – 2.14 oraz pom. 2.18, 2.21) stwierdzono stropy w konstrukcji żelbetowej wykonane podczas odbudowy zamku w latach sześćdziesiątych XX wieku.

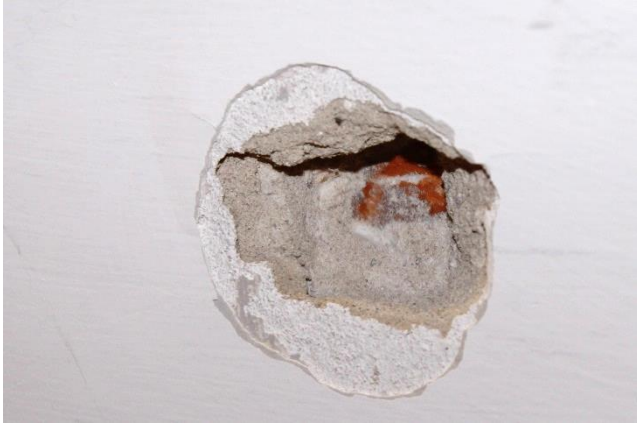
l.p.	fotografia	opis
1.25.1.

<p><u>Lokalizacja:</u> parter, sklepienie kolebkowe w pomieszczeniu 1.25</p> <p><u>Obserwacje:</u></p> <p>Bezpośrednio na murze ceglanym (0) stwierdzono obecność wtórnej zaprawy wapienno-cementowej (1) pokrytej warstwą pobiały (2), warstwy gładzi gipsowej w kolorze szarym (3), warstwy malarskiej w kolorze złamanej bieli (4), kolejnej warstwy gładzi szpachlowej oraz warstwy wymalowania w kolorze białym. Wszystkie występujące warstwy na powierzchni muru ceglanego uznano za wtórne.</p>

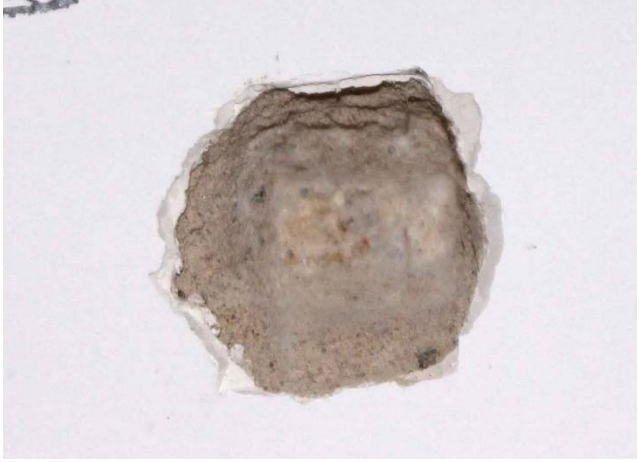
1.25.2.

<p><u>Lokalizacja:</u> parter, sklepienie kolebkowe w korytarzyku pomieszczenia 1.25</p> <p><u>Obserwacje:</u></p> <p>Bezpośrednio na murze ceglanym (0) stwierdzono obecność wtórnej zaprawy wapienno-cementowej (1) pokrytej warstwą pobiały (2), warstwy gładzi gipsowej w kolorze szarym (3), warstwy malarskiej w kolorze złamanej bieli (4), kolejnej warstwy gładzi szpachlowej (5) oraz warstwy wymalowania w kolorze białym (6). Wszystkie występujące warstwy na powierzchni muru ceglanego uznano za wtórne.</p>

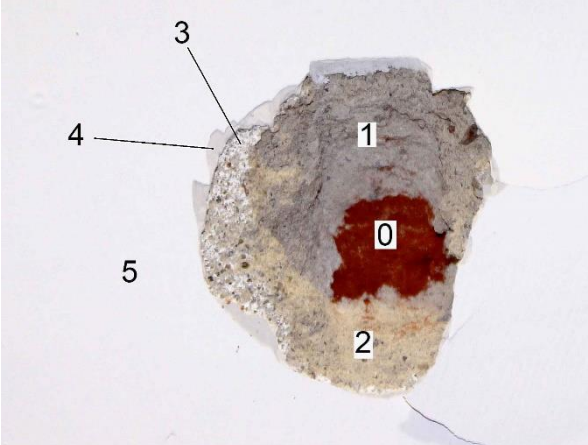
1.26.1.

<p><u>Lokalizacja:</u> parter, sklepienie kolebkowe w pomieszczeniu 1.26</p> <p><u>Obserwacje:</u> Bezpośrednio na murze ceglanym (0) stwierdzono obecność wtórnej zaprawy wapienno-cementowej (1) pokrytej warstwą malarską w kolorze piaskowym (2), warstwy pobiały (3), warstwy gładzi gipsowej w kolorze szarym (4), oraz warstwy malarskiej w kolorze białym (5). Wszystkie występujące warstwy na powierzchni muru ceglanego uznano za wtórne.</p>

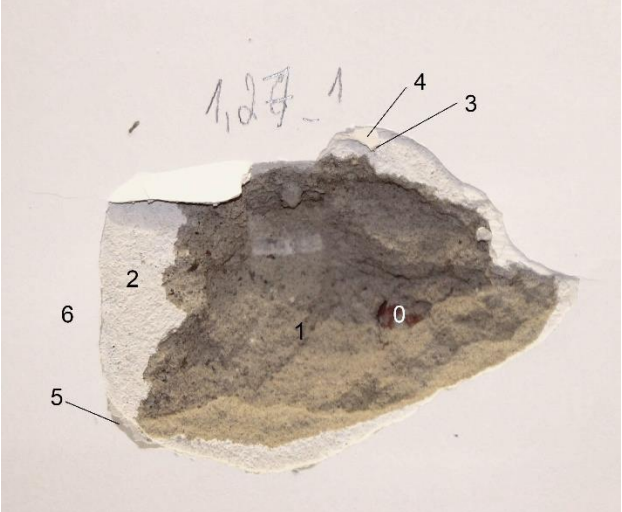
1.27.1.

<p><u>Lokalizacja:</u> parter, sklepienie kolebkowe w pomieszczeniu 1.27</p> <p><u>Obserwacje:</u> Bezpośrednio na murze ceglanym (0) stwierdzono obecność wtórnej zaprawy wapienno-cementowej (1) pokrytej warstwą pobiały (2), warstwy gładzi gipsowej w kolorze szarym (3), warstwy malarskiej w kolorze złamanej bieli (4), kolejnej warstwy gładzi szpachlowej (5) oraz warstwy wymalowania w kolorze białym (6). Wszystkie występujące warstwy na powierzchni muru ceglanego uznano za wtórne.</p>

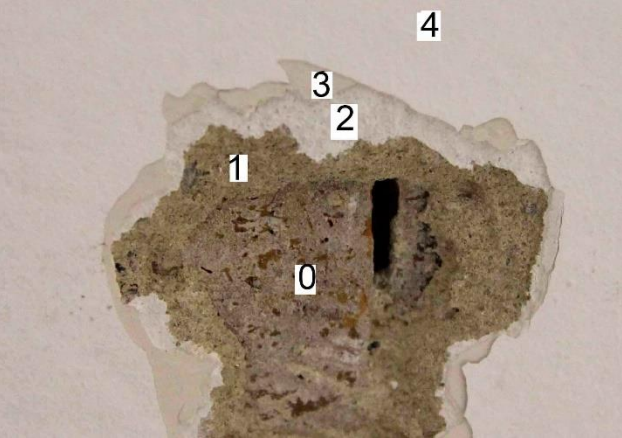
2.08.1.

<p><u>Lokalizacja:</u> pierwsze piętro, sień klaki schodowej, sufit</p> <p><u>Obserwacje:</u> Bezpośrednio na murze ceglanym (0) stwierdzono obecność wtórnej zaprawy wapienno-cementowej (1) pokrytej warstwą pobiały (2), warstwy malarskiej w kolorze złamanej bieli (3) oraz warstwy wymalowania w kolorze białym (4). Wszystkie występujące warstwy na powierzchni muru ceglanego uznano za wtórne, naniesione w ostatnich dziesięcioleciach.</p>

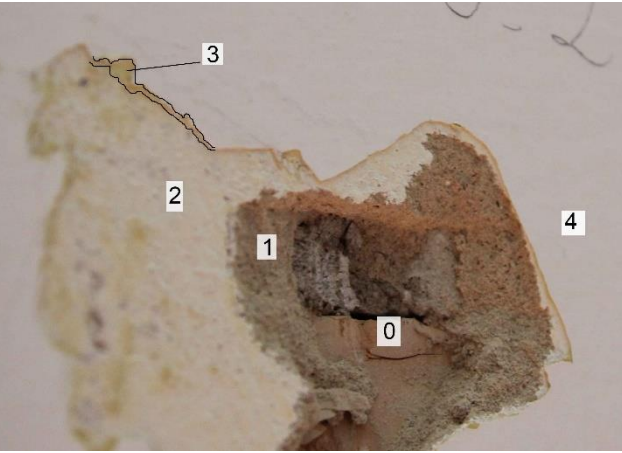
2.09.1.

<p><u>Lokalizacja:</u> sień biblioteki (pomieszczenie 2.09), sufit.</p> <p><u>Obserwacje:</u> Bezpośrednio na murze ceglanym murowanym z cegły ceramicznej pełnej na zaprawie cementowo-wapiennej lub cementowej (0) stwierdzono obecność wtórnej zaprawy wapiennej (1). Warstwa tynku pokryta jest warstwą pobiały (2), oraz przemalowaniami: warstwą malarską w kolorze żółtym (3) oraz warstwą wymalowania w kolorze białym (4). Wszystkie występujące warstwy na powierzchni muru ceglanego uznano za wtórne.</p>

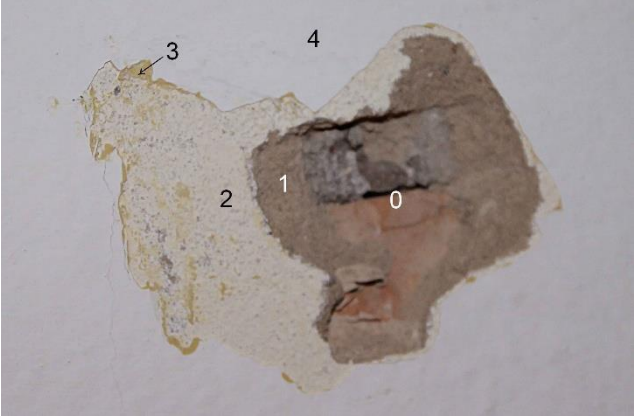
2.09.2.

<p>A photograph of a stratigraphic sample from a brick vaulted ceiling. The sample is irregularly shaped and shows several distinct layers. Layer 0 is a dark, reddish-brown material. Layer 1 is a lighter, greyish-brown material. Layer 2 is a white, sandy material. Layer 3 is a yellowish material. Layer 4 is a white, sandy material. The layers are numbered 0 through 4 from bottom to top.</p>	<p><u>Lokalizacja:</u> pomieszczenie 2.09, łuk sklepienia ościeża wejścia do pomieszczenia 2.11.</p> <p><u>Obserwacje:</u> Bezpośrednio na murze ceglany sklepienia, murowanym z cegły ceramicznej pełnej na zaprawie cementowo-wapiennej lub cementowej (0) stwierdzono obecność wtórnej zaprawy wapiennej (1). Warstwa tynku pokryta jest warstwą pobiąły (2), warstwą malarską w kolorze żółtym (3) oraz warstwą wymalowania w kolorze białym (4). Wszystkie występujące warstwy na powierzchni muru ceglanoego uznano za wtórne.</p>

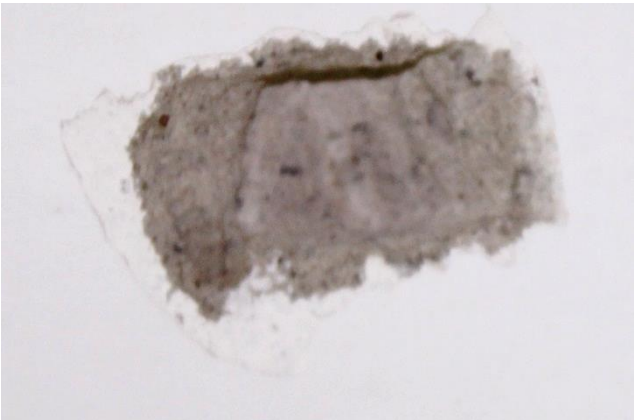
2.11.1.

<p>A photograph of a stratigraphic sample from a concrete ceiling. The sample is irregularly shaped and shows three distinct layers. Layer 0 is a dark, greyish-brown material. Layer 1 is a white, sandy material. Layer 2 is a white, sandy material. The layers are numbered 0 through 2 from bottom to top.</p>	<p><u>Lokalizacja:</u> pierwsze piętro, pomieszczenia biblioteczne, sufit w pomieszczeniu 2.11.</p> <p><u>Obserwacje:</u> podłoże stanowi strop żelbetowy (0), pokryty jest on warstwą pobiąły (1) oraz powłoką malarską w kolorze białym (2).</p>

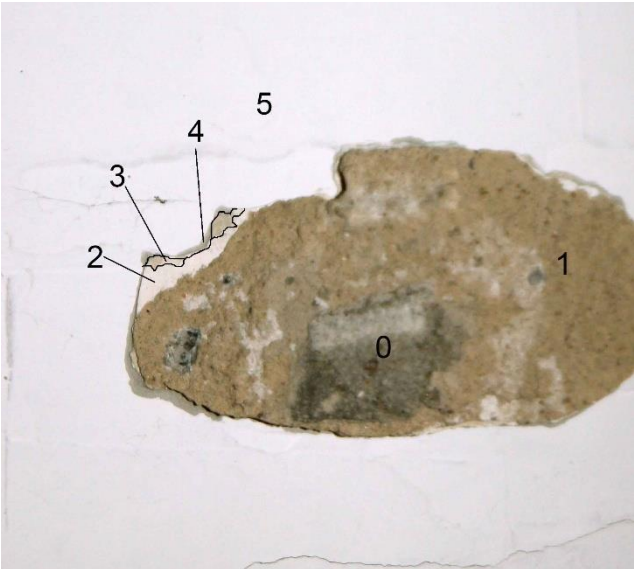
2.13.1.

<p>A photograph of a stratigraphic sample from a concrete ceiling. The sample is irregularly shaped and shows five distinct layers. Layer 0 is a dark, greyish-brown material. Layer 1 is a white, sandy material. Layer 2 is a white, sandy material. Layer 3 is a white, sandy material. Layer 4 is a white, sandy material. Layer 5 is a white, sandy material. The layers are numbered 0 through 5 from bottom to top.</p>	<p><u>Lokalizacja:</u> pierwsze piętro, pomieszczenia biblioteczne, sufit w korytarzu 2.13.</p> <p><u>Obserwacje:</u> Podłoże stanowi strop żelbetowy (0), pokryty zaprawą wapienną oraz warstwami powłok: powłoką malarską w kolorze białym (2), piaskowym (3), warstwą gładzi gipsowej (4) oraz warstwą malarską w kolorze białym (5).</p>

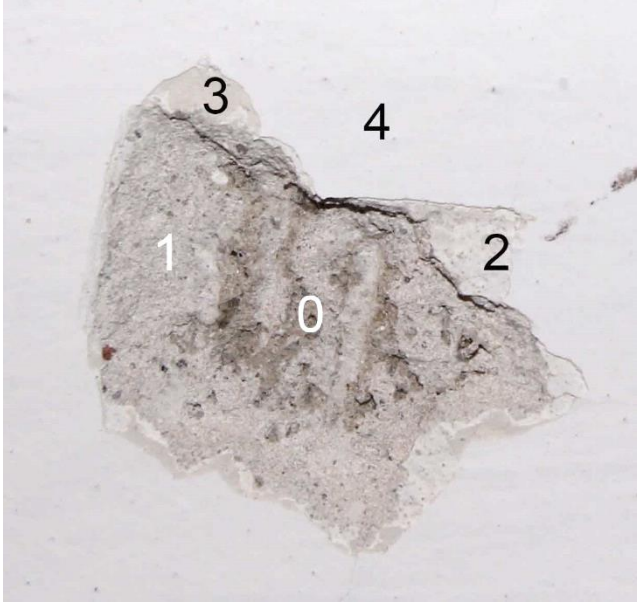
2.12.1.

A photograph of a stratigraphic cross-section of a ceiling fragment. The fragment is irregularly shaped and shows several distinct layers. Layer 0 is the base, followed by layer 1, then a thin white layer (2), a greyish layer (3), and a final white layer (4) on top. The layers are clearly delineated and labeled with numbers.	<p><u>Lokalizacja:</u> pierwsze piętro, pomieszczenia biblioteczne, sufit w korytarzu przy krętej klatce schodowej 2.14.</p> <p><u>Obserwacje:</u> Podłożem jest strop żelbetowy (0-1), na którym stwierdzono wymalowania w kolorze białym (2), warstwę gładzi wapiennej (3) oraz powłokę malarską w kolorze białym (4). Wszystkie warstwy zidentyfikowano jako wtórne.</p>

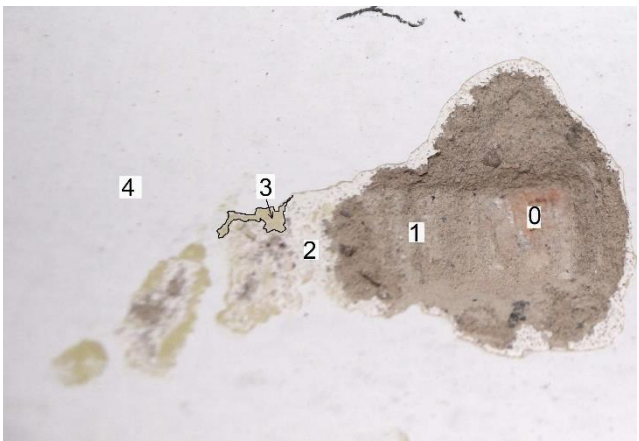
2.12.2.

A photograph of a stratigraphic cross-section of a wall fragment. The fragment is irregularly shaped and shows several distinct layers. Layer 0 is the base, followed by layer 1, then a thin white layer (2), a yellowish layer (3), and a final white layer (4) on top. The layers are clearly delineated and labeled with numbers.	<p><u>Lokalizacja:</u> pierwsze piętro, pomieszczenia biblioteczne, ściana w korytarzu przy krętej klatce schodowej 2.14.</p> <p><u>Obserwacje:</u> Podłożem jest mur ceglany (0), na którym stwierdzono wyprawę wapienno-cementową (1) oraz warstwę pobiałą i warstwy malarskie w kolorze żółtym (3) oraz białym (4). Wszystkie warstwy zidentyfikowano jako wtórne.</p>

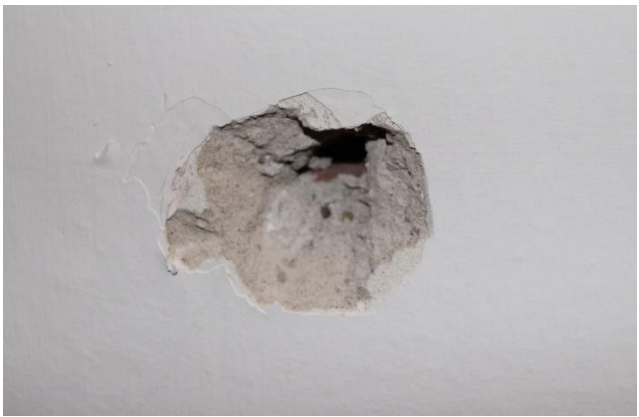
2.18.1.

A photograph of a stratigraphic cross-section of a ceiling fragment. The fragment is irregularly shaped and shows several distinct layers. Layer 0 is the base, followed by layer 1, then a thin white layer (2), a yellowish layer (3), and a final white layer (4) on top. The layers are clearly delineated and labeled with numbers.	<p><u>Lokalizacja:</u> pierwsze piętro, pomieszczenie 2.18, sufit.</p> <p><u>Obserwacje:</u> Podłożem jest mur ceglany (0), na którym stwierdzono wyprawę wapienno-cementową (1) oraz warstwę pobiałą i warstwy malarskie w kolorze żółtym (3) oraz białym (4). Wszystkie warstwy zidentyfikowano jako wtórne.</p>

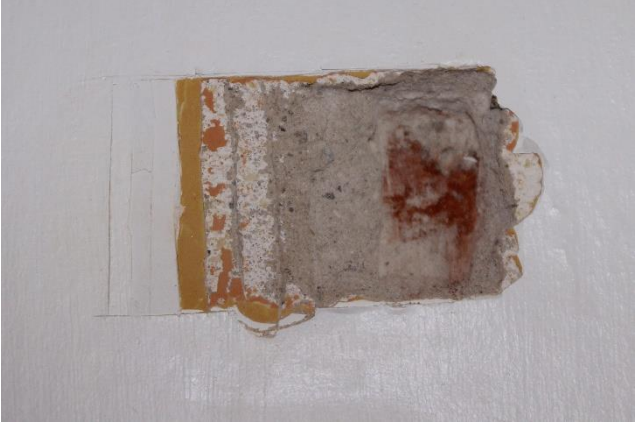
2.18.2.

<p><u>Lokalizacja:</u> pierwsze piętro, pomieszczenie 2.18, ściana na wys. ok. 2 m.</p> <p><u>Obserwacje:</u> Bezpośrednio na murze ceglanym z cegły pełnej (0) stwierdzono obecność wyprawy tynkarskiej wapienno-cementowej z wypełniaczem z piasku (1) oraz wymalowania z farby na spoiwie olejnym w kolorze białym (2), pomarańczowym (3), żółtym (4) oraz trzy warstwy wymalowań w kolorze białym (5-8).</p>
2.21.1.

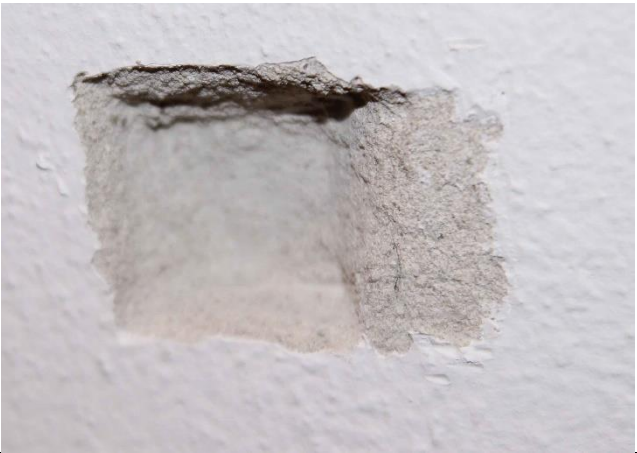
<p><u>Lokalizacja:</u> pierwsze piętro, pomieszczenie 2.21, sufit.</p> <p><u>Obserwacje:</u> podłożem jest strop żelbetowy pokryty warstwą wymalowania w kolorze białym (1).</p>
2.23.1.	<p>2.23.1.</p>

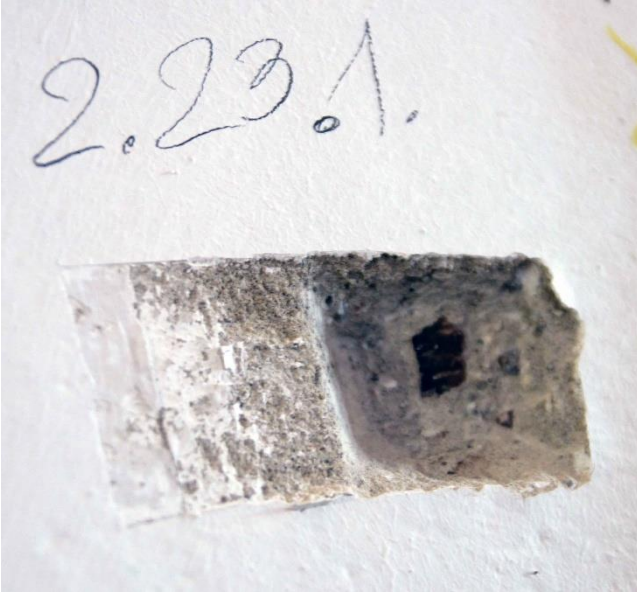
<p><u>Lokalizacja:</u> Odkrywka wykonana na ścianie Refektarza (pomieszczenie 2.23) nad wejściem przylegającym do pomieszczenia 2.21.</p> <p><u>Obserwacje:</u> Podłożem jest strop żelbetowy (0) pokryty warstwami wymalowań w kolorze białym (1-3).</p>

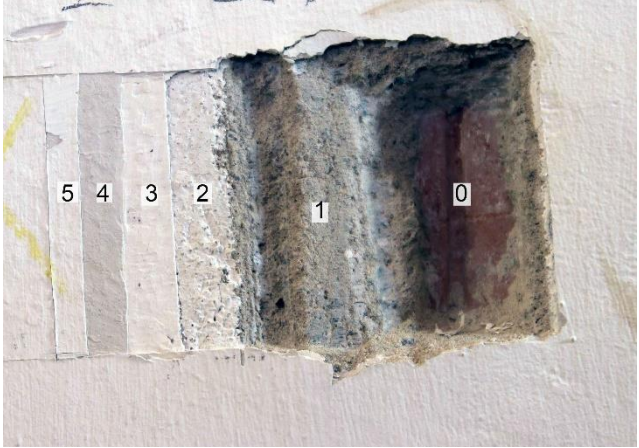
2.23.2.

<p><u>Lokalizacja:</u> Odkrywka wykonana na ścianie Refektarza (pomieszczenie 2.23) na wysokości 110 cm od podłogi, ok 5 m od ściany pd.</p> <p><u>Obserwacje:</u> Odkrywkę wykonano na powierzchni ok. 40 dm² na wysokości 110 cm od poziomu podłogi. Bezpośrednio na murze ceglany (0) stwierdzono obecność wtórnych tynków cementowych (1) pokrytych wtórnymi warstwami malarskimi: w kolorze białym (2), białym (3), szarym (4) oraz białym (5).</p>

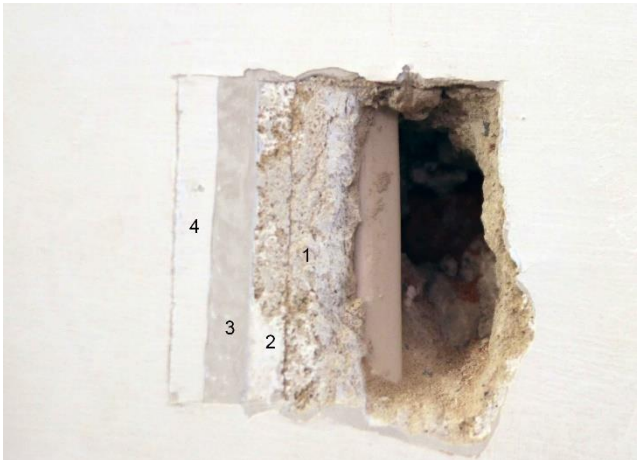
2.23.3.

<p><u>Lokalizacja:</u> Odkrywka wykonana na ścianie Refektarza (pomieszczenie 2.23) 10 cm na prawo od wyjścia południowego z Refektarza na krużganek zamkowy.</p> <p><u>Obserwacje:</u> Wykonując odkrywkę odsłonięto przewody instalacji elektrycznej pokrytej warstwą tynku wapienno-cementowego (1) oraz warstwami malarskimi w kolorach białym (2), szarym (3) oraz białym (4).</p>

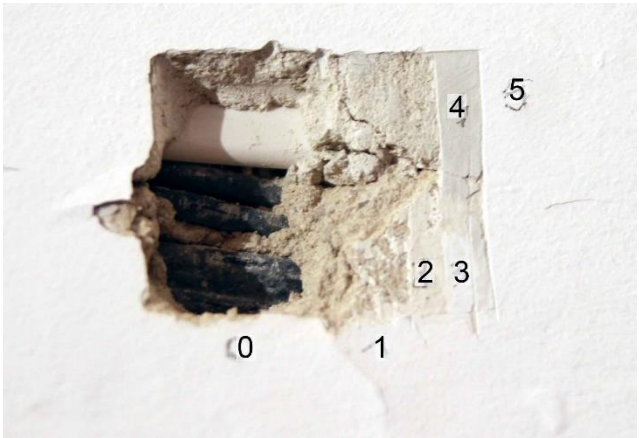
2.23.4.

<p><u>Lokalizacja:</u> Odkrywka wykonana na ścianie Refektarza (pomieszczenie 2.23) 10 cm powyżej wyjścia południowego z Refektarza na krużganek zamkowy.</p> <p><u>Obserwacje:</u> Wykonując odkrywkę odsłonięto przewody instalacji elektrycznej pokrytej warstwą tynku wapienno-cementowego (1) oraz warstwami malarskimi w kolorach białym (2), szarym (3) oraz białym (4).</p>

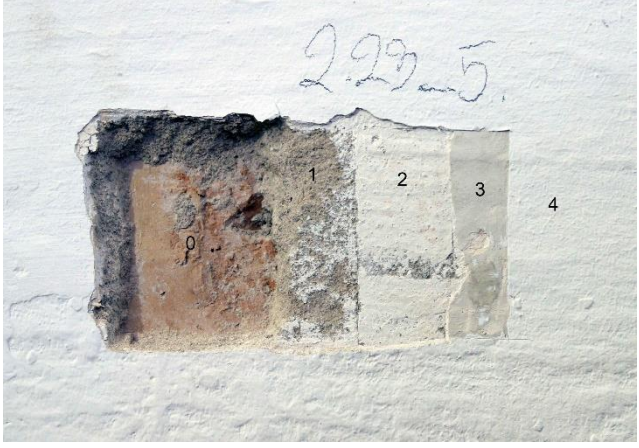
2.23.5.

<p><u>Lokalizacja:</u> Odkrywka wykonana na ścianie dawnego Refektarza (pomieszczenie 2.23) na wysokości 110 cm od podłogi, ok. 80 cm na lewo wyjścia południowego z Refektarza na krużganek zamkowy.</p> <p><u>Obserwacje:</u> Bezpośrednio na wtórnym murze ceglany (0) stwierdzono warstwę tynku wapienno-cementowego (1), warstwę wymalowania w kolorze białym (2), warstwę w kolorze szarym (3) oraz najmłodsze chronologicznie wymalowanie w kolorze białym.</p>

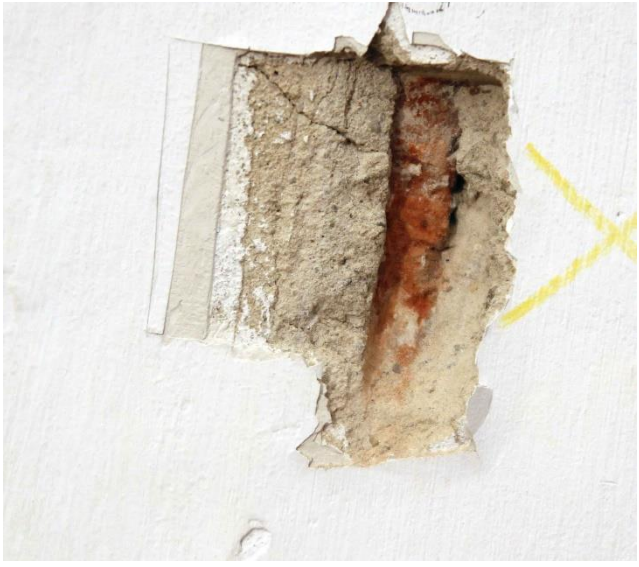
2.23.6.

<p><u>Lokalizacja:</u> Odkrywka wykonana na ścianie dawnego Refektarza (pomieszczenie 2.23) na wysokości 110 cm od podłogi, 10 cm na prawo od wyjścia północnego z Refektarza (2.23) na krużganek zamkowy.</p> <p><u>Obserwacje:</u> Bezpośrednio na murze ceglany (0) stwierdzono wtórne tynki wapienno-cementowe (1) oraz warstwy wymalowań w kolorze białym (2) szarym (3) oraz białym (4).</p>

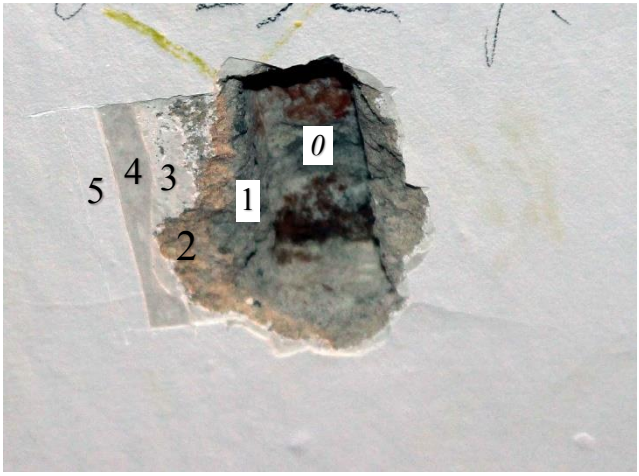
2.23.7.

<p><u>Lokalizacja:</u> Odkrywka wykonana na sklepieniu ościeża drzwiowego wyjścia północnego z Refektarza (2.23) na krużganek zamkowy.</p> <p><u>Obserwacje:</u> Na murze ceglany murowany z cegły ceramicznej pełnej na zaprawie cementowej (0) stwierdzono warstwę tynku na spoiwie cementowym (1). Bezpośrednio na tynku widoczne wymalowanie w kolorze brzoskwiowym (2). W kolejnych warstwach chronologicznych stwierdzono wymalowania w kolorach białym (3), szarym (4) oraz białym (5).</p>

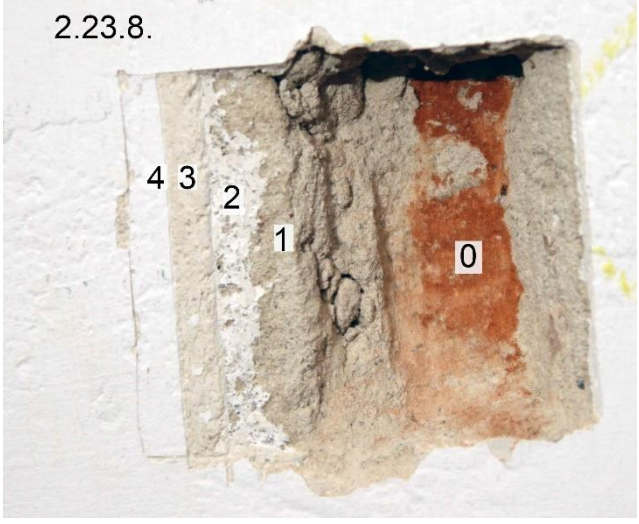
2.23.8.

<p>2.23.8.</p> <p>4 3 2 1 0</p>	<p><u>Lokalizacja:</u> Odkrywka wykonana na ścianie wschodniej dawnego refektarza (pomieszczenie 2.23), na lewo od wyjścia północnego z Refektarza (2.23) na krużganek zamkowy.</p> <p><u>Obserwacje:</u> Na murze ceglany murowany z cegły ceramicznej pełnej (0) stwierdzono warstwę tynku na spoiwie wapienno-cementowym (1). Bezpośrednio na tynku widoczne wymalowanie w kolorze białym (2). W kolejnych warstwach chronologicznych stwierdzono wymalowania w kolorach szarym (3) oraz białym (4).</p>

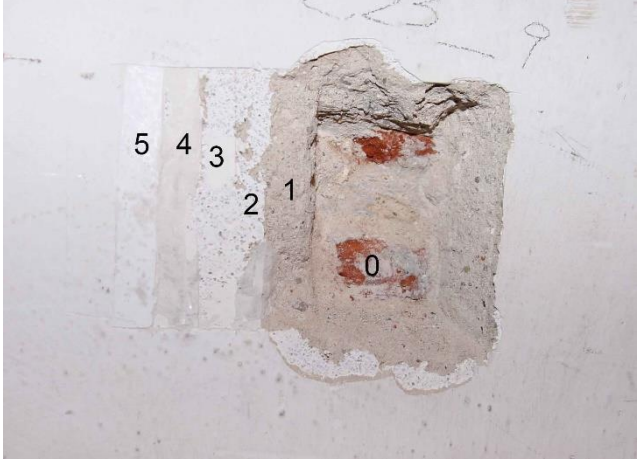
2.24.1

<p>5 4 3 2 1 0</p>	<p><u>Lokalizacja:</u> ściana wschodnia pomieszczenia 2.24, na wysokości 110 cm od poziomu obecnej podłogi sceny.</p> <p><u>Obserwacje:</u> Na murze ceglany murowany z cegły ceramicznej pełnej na zaprawie wapienno-cementowej (0) stwierdzono warstwę tynku na spoiwie wapienno-cementowym (1). Bezpośrednio na tynku widoczne wymalowanie w kolorze białym (2). W kolejnych warstwach chronologicznych stwierdzono wymalowania w kolorach białym (3), szarym (4) oraz białym (5).</p>

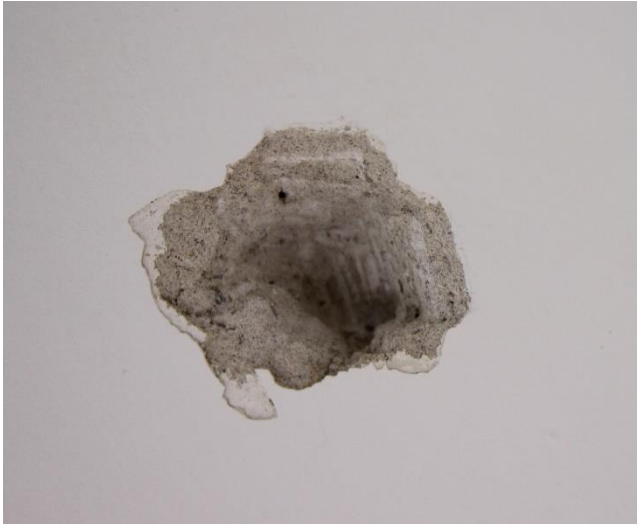
2.27.1.

<p><u>Lokalizacja:</u> strop w pomieszczenia 2.27, pierwsze piętro.</p> <p><u>Obserwacje:</u> Wtórny strop żelbetowy pokryty kilkoma warstwami wymalowań w kolorze białym.</p>
