ETAP/BRANŻA:
KONSERWACJA ZABYTKÓW

DATA:
maj 2017

Zamek w Nidzicy
Program prac konserwatorskich dla remontu elewacji Podzamcza,
wybranych sal Wielkiego Domu oraz dla zagospodarowania terenu
wzgórza Zamkowego.

KARTA IDENTYFIKACYJNA DOKUMENTACJI KONSERWATORSKIEJ

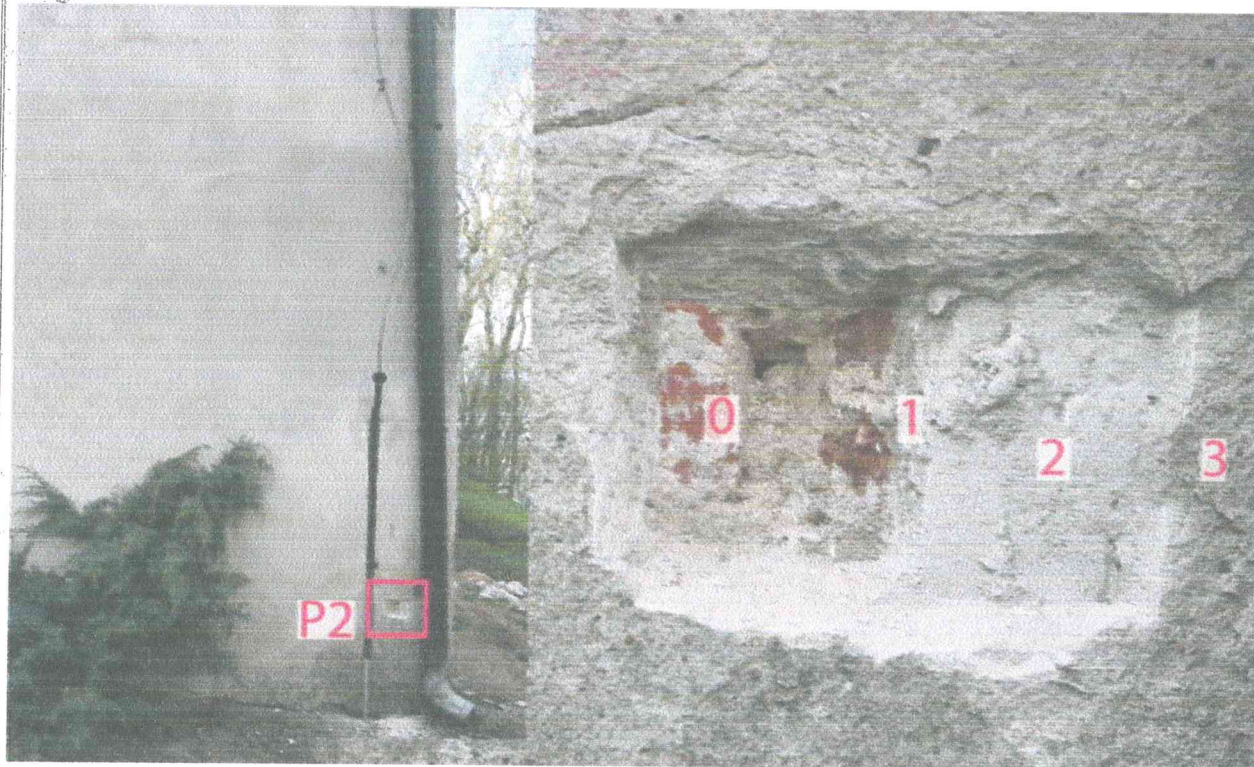
Oznacznik: P2

Nr warstwy	faza chronologiczna	datowanie	Charakterystyka warstwy	barwa
0	II	XVI w.	Podłoże: mur ceglany	czerwona
1	III	1966-68	Szpryc cementowy	szara
2	III	1966-68	Wyprawa tynkarska- mineralna z wypełniaczem z piasku	Ciepła, piaskowa
3	III	1966-68	Wyprawa tynkarska – mineralna z wypełniaczem z piasku	Ciepła, piaskowa

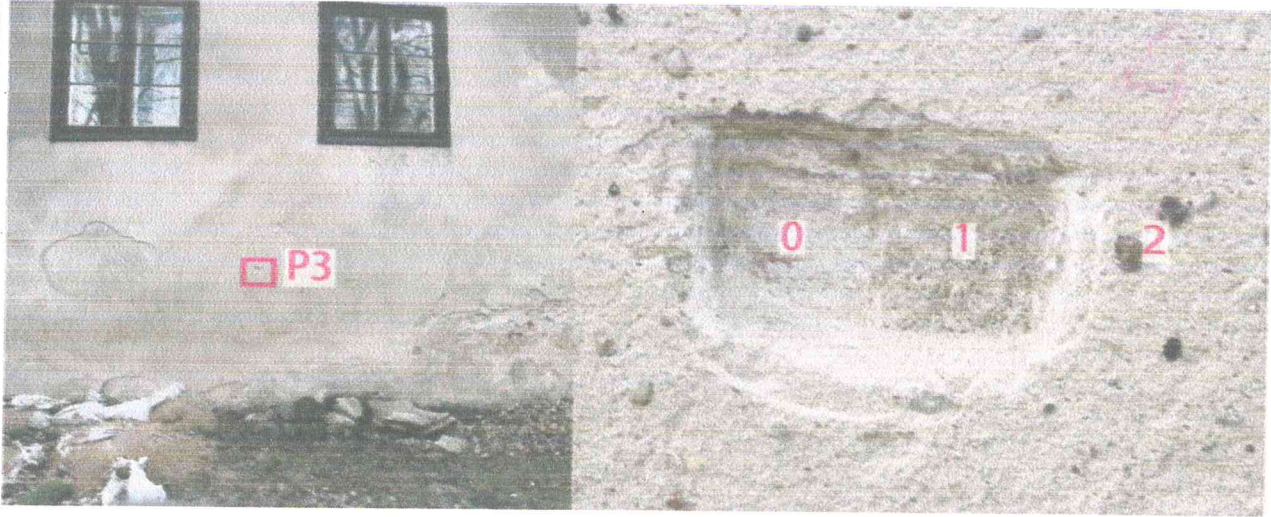
Lokalizacja: elewacja północna partia przyziemia, pomiędzy 1 i 2 osią, na wysokości 150 cm.		Oznaczenie: P3																			
Fotografic:

<table><tr> <th style="padding: 2px;">Nr warstwy</th> <th style="padding: 2px;">faza chronologiczna</th> <th style="padding: 2px;">datowanie</th> <th style="padding: 2px;">Charakterystyka warstwy</th> <th style="padding: 2px;">barwa</th> </tr><tr> <td style="padding: 2px;">0</td> <td style="padding: 2px;">II</td> <td style="padding: 2px;">XVII w.</td> <td style="padding: 2px;">Podłoże: mur ceglany</td> <td style="padding: 2px;">czerwona</td> </tr></table>

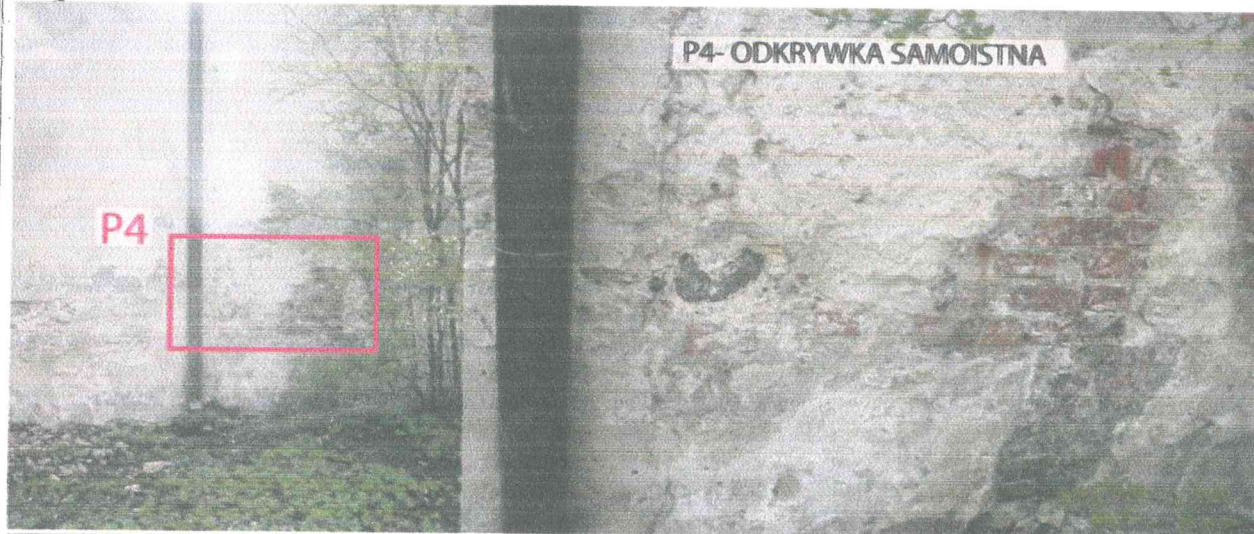
Oznaczenie: P4

widoczny kamień granitowy wykorzystany jako budulec muru

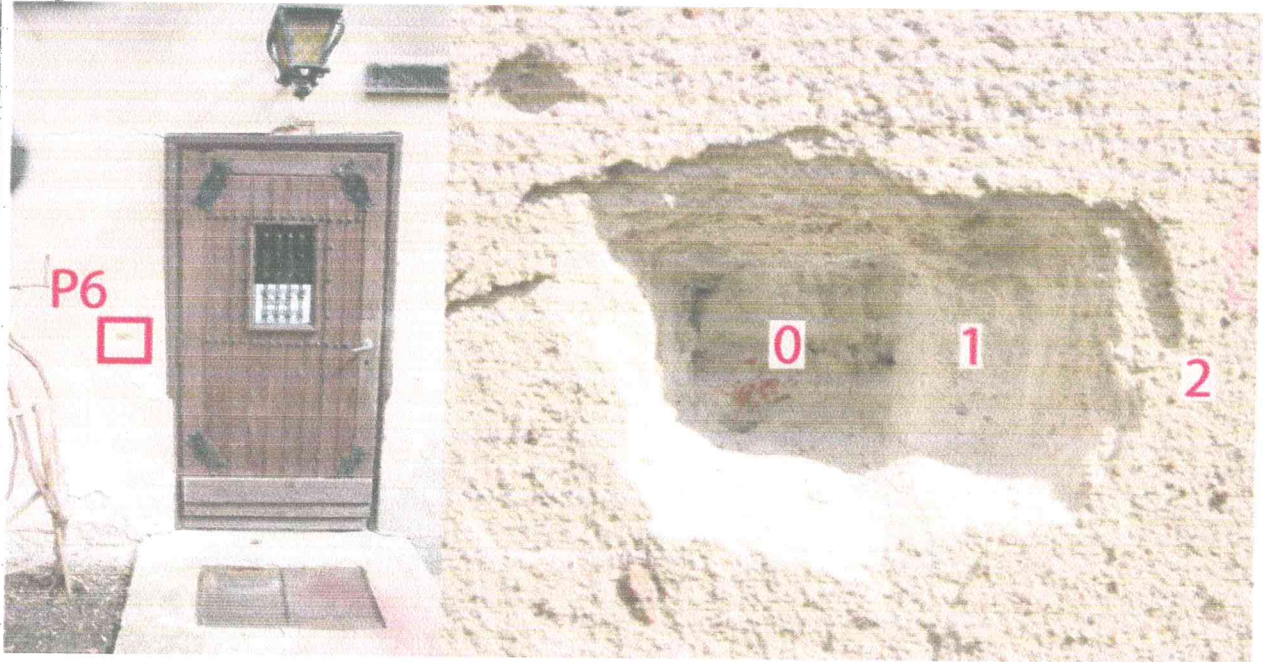
Oznaczenie: P6

Nr warstwy	faza chronologiczna	datowanie	Charakterystyka warstwy	barwa
0	II		Podłoże: mur ceglany	czerwona
1	III	1966-68	Wyprawa tynkarska - mineralna z wypełniaczem z piasku	Ciepła, piaskowa
2	III	1966-68	Wyprawa tynkarska - mineralna z wypełniaczem z piasku	Ciepła, piaskowa

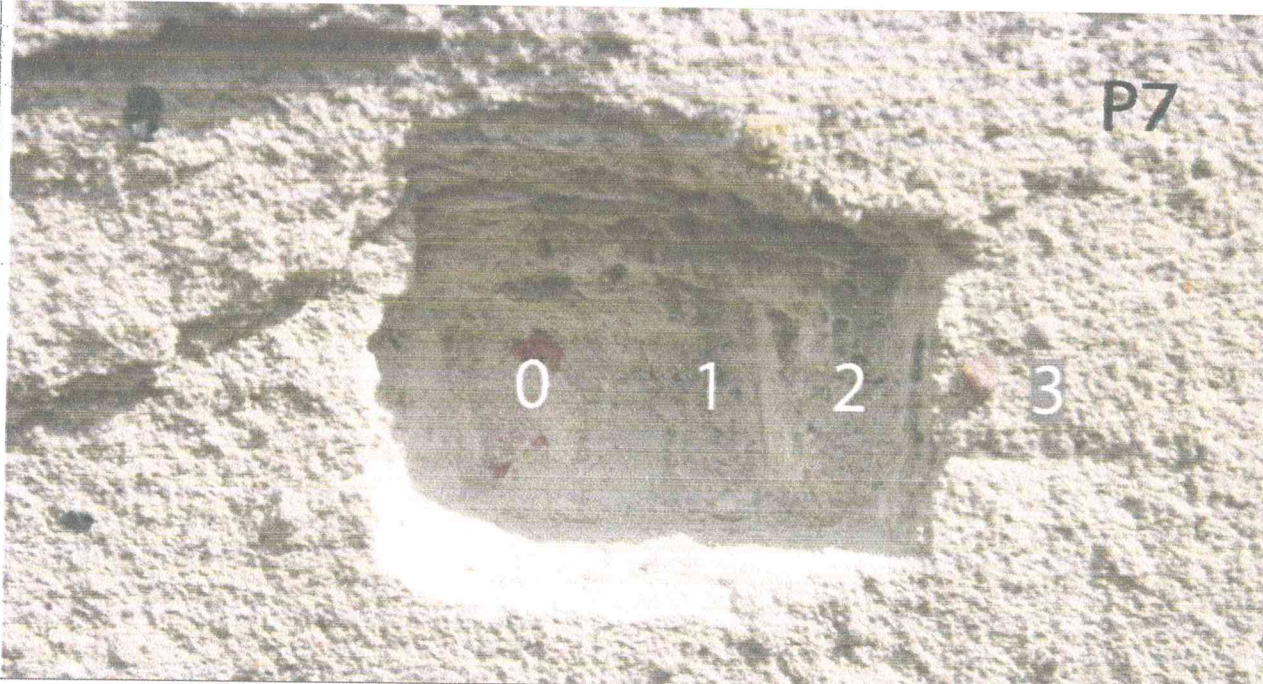
Oznaczenie: P7

Nr warstwy	faza chronologiczna	datowanie	Charakterystyka warstwy	barwa
0	II		Podłoże: mur ceglany	czarna
1	III	1966-68 r.	Wyprawa tynkarska - mineralna z wypełniaczem z piasku	Ciepła, piaskowa
2	III	1966-68 r.	Wyprawa tynkarska - mineralna z wypełniaczem z piasku	Ciepła, piaskowa

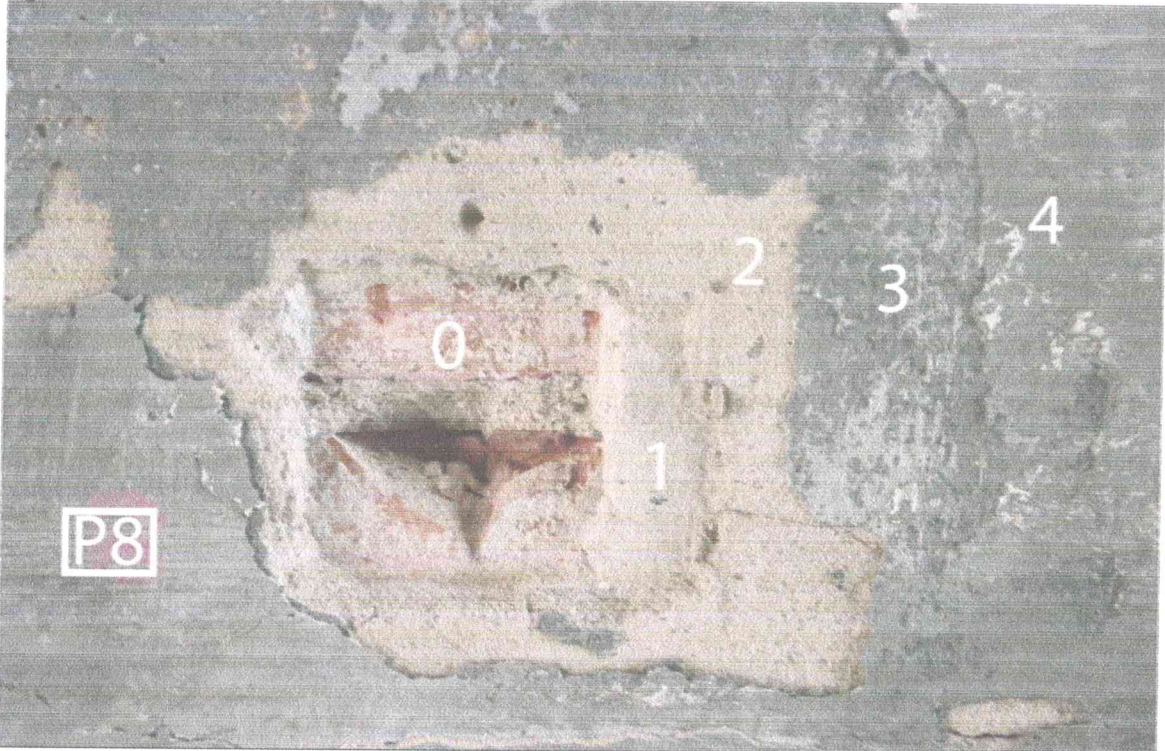
Oznaczenie: P8

Nr warstwy	faza chronologiczna	datowanie	Charakterystyka warstwy	barwa
0	II	XX w.	Podłoże: mur – mur ceglany, cegła współczesna	czermoma
1	III	1966-68 r.	Wyprawa tynkarska – mineralna z wypełniaczem z piasku	Ciepła, piaskowa
2	III	1966-68 r.	Wyprawa tynkarska – mineralna z wypełniaczem z piasku	Ciepła, piaskowa
3	III		Warstwa malarska	szara
4	IV		Szlachta cementowa/zaprawa cienkowarstwowa	szara

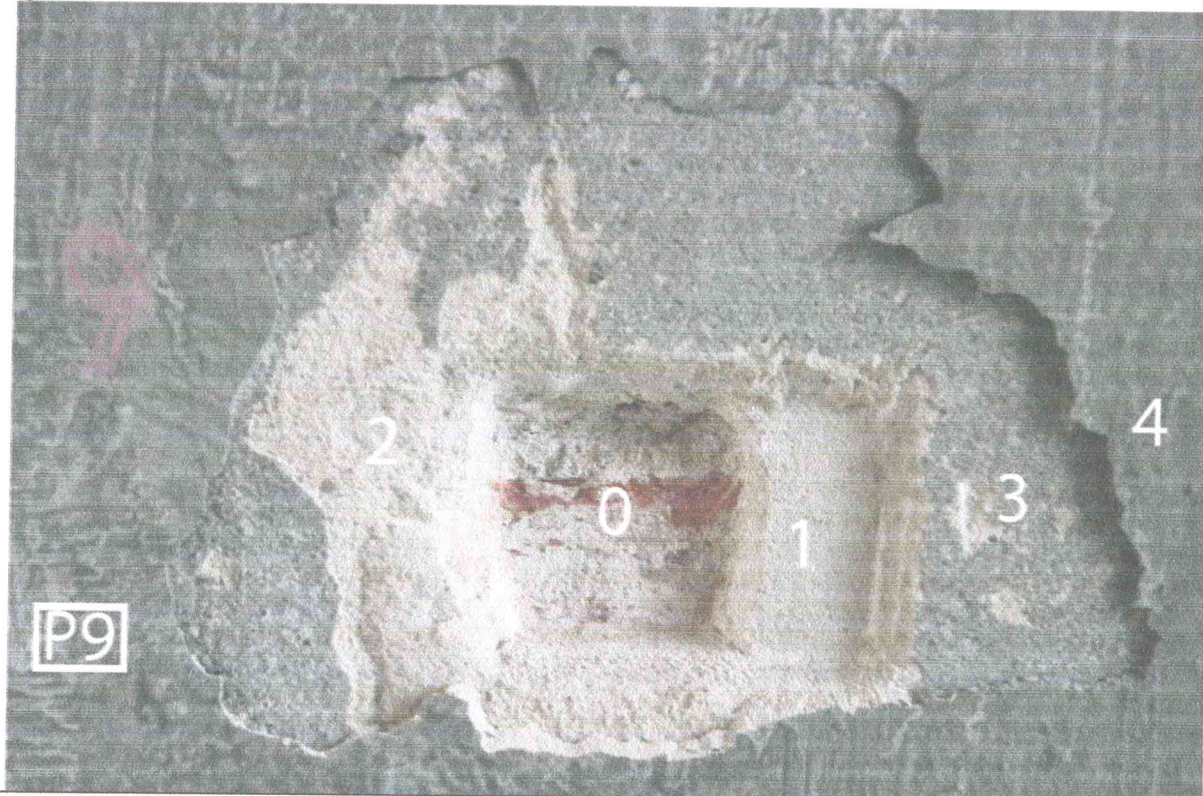
Oznaczenie: P9

Nr warstwy	faza chronologiczna	datowanie	Charakterystyka warstwy	barwa
0	II		Podłoże: mur – mur ceglany	czerwona
1	III	1966-68 r.	Wyprawa tynkarska – mineralna z wypełniaczem z piasku	Ciepła, piaskowa
2	III	1966-68 r.	Wyprawa tynkarska – mineralna z wypełniaczem z piasku	Ciepła, piaskowa
3	III		Warstwa malarska	szara
4	IV		Szlachta cementowa/zaprawa cienkowarstwowa	szara

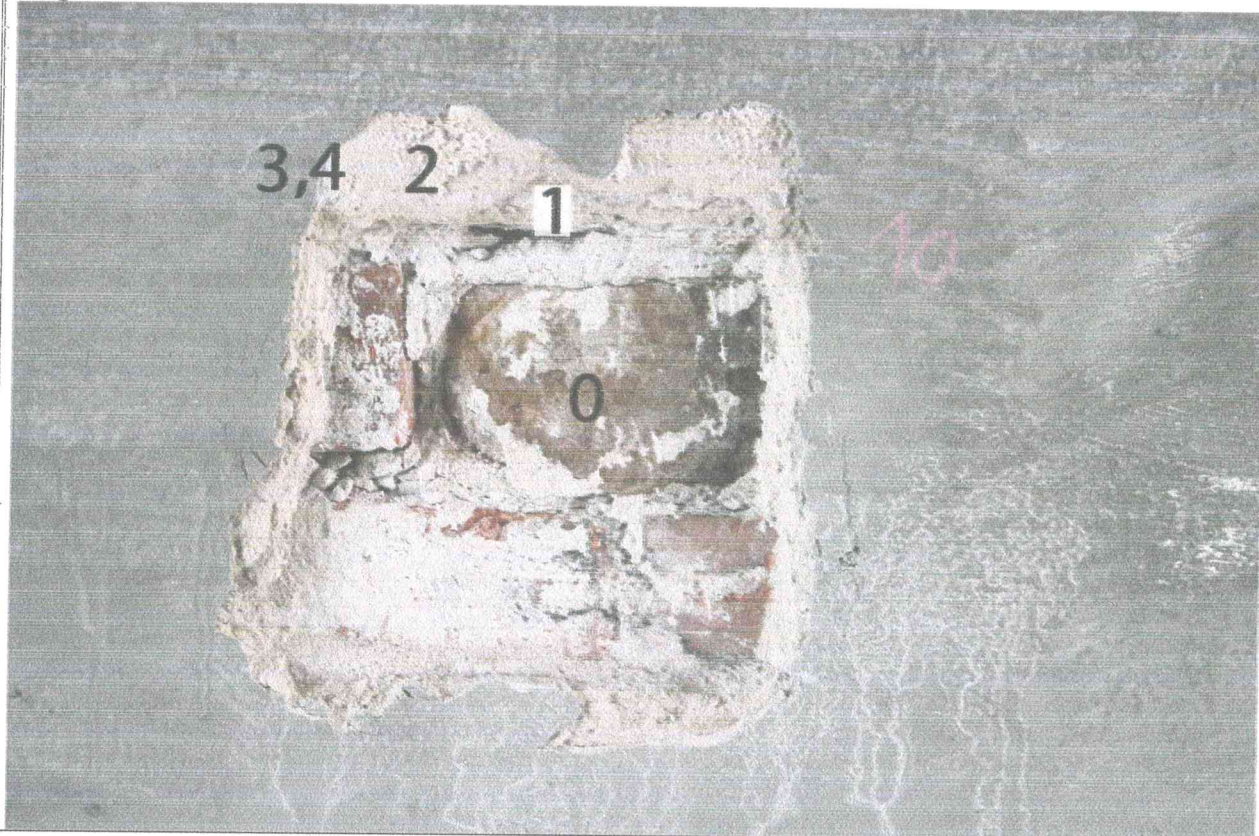
Oznaczenie: P10

Nr warstwy	faza chronologiczna	datowanie	Charakterystyka warstwy	barwa
0	II	XIV w./XX w.	Podłoże: mur – mur ceglany, mieszany, cegła gotycka i cegła maszynowa współczesna	czerwona
1	III	1966-68 r.	Wyprawa tynkarska – mineralna z wypełniaczem z piasku	Ciepła, piaskowa
2	III	1966-68 r.	Wyprawa tynkarska - mineralna z wypełniaczem z piasku	Ciepła, piaskowa
3	IIII		Warstwa malarska	szara
4	IV	Pocz. XXII w.	Szlachta cementowa/zaprawa cienkowarstwowa	szara

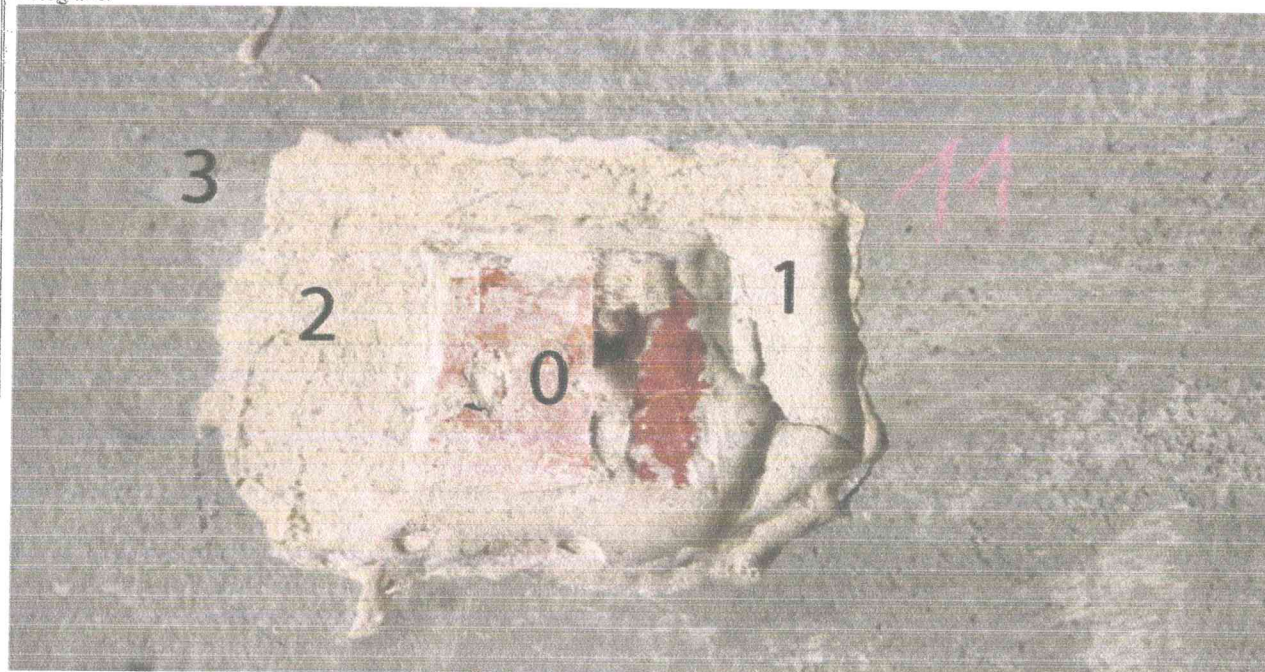
Oznaczenie: P11

Nr warstwy	faza chronologiczna	datowanie	Charakterystyka warstwy	barwa
0	I	XX w.	Podłoże: mur – mur ceglany, cegła współczesna	czerwona
1	III	1966-68 r.	Wyprawa tynkarska – mineralna z wypełniaczem z piasku, obrzutka wstępna	Ciepła, piaskowa
2	III	1966-68 r.	Wyprawa tynkarska – mineralna z wypełniaczem z piasku	Ciepła, piaskowa
3	III	Pocz. XXI w.	Szlachta cementowa	szara

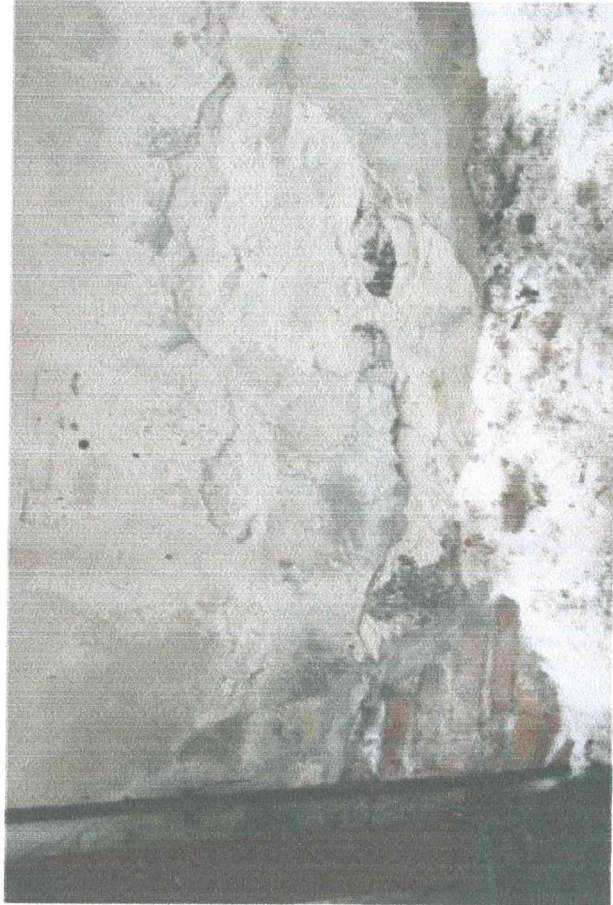
- 5.2.2. **Tynki elewacji** w stanie dopuszczalnym, jednak w partii przyziemia oraz tynki elewacji północnej w stanie złym. Stwierdzono zniszczenia tynków w partii przyziemia związane z niszczącym wpływem krystalizacji soli rozpuszczalnych w wodzie w porach materiału budowlanego - obejmujące uszkodzenia tynków, lokalne odspojenia i osypywanie się zdeintegrowanej zaprawy. Elewacja północna – stwierdzono długotrwałe zawilgocenie tynków szczególnie w partii szczytowej objawiające się obecnością na powierzchni tynku zielonych nalotów glonów. W pozostałych partiach tynki w stanie dobrym, jedynie powierzchniowo zabrudzone, lokalnie niewielkie uszkodzenia i spękania. W przejeździe bramnym wykonano w ostatnim czasie renowację tynków polegającą na uzupełnieniu ubytków w tynkach i pokrycie ich powierzchni (100%) szlichtą cementową. Jest to działanie niewłaściwe ze względów konserwatorskich.

fol. 15 Stan tynków w partii przyziemia, elewacja zachodnia zabudowań podzamcza.

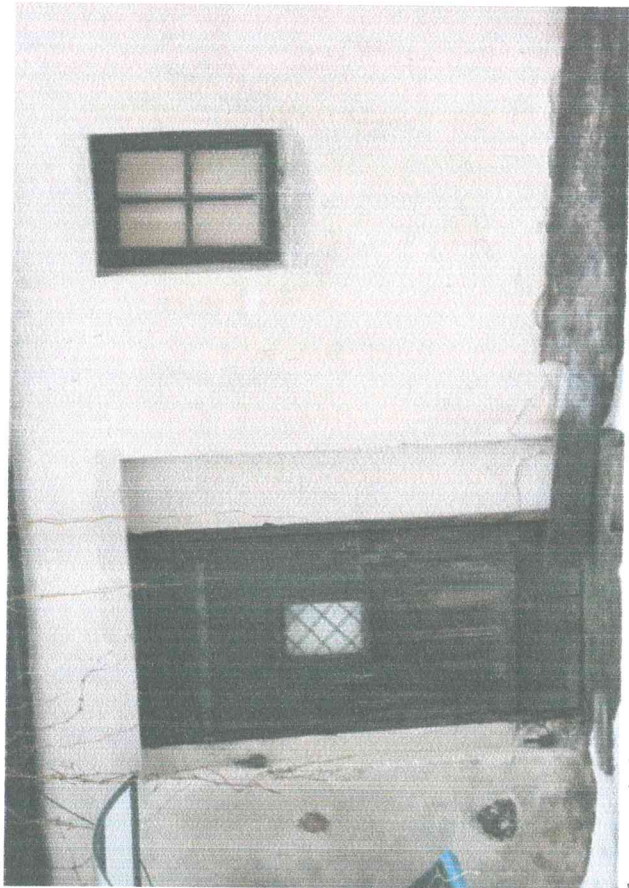
- 5.2.5. **Stolarka okienna i drzwiowa:** a) stolarka drzwiowa w stanie złym – stwierdzono zniszczenia powłok zabezpieczających, wietrzenie drewna, rozluźnienie złączy stolarskich, lokalnie zaś korozję biologiczną drewna występującą w miejscach długotrwałego zawilgocenia (partie przyziemia). Okucia – kute klamki i zawiasy w stanie dobrym, możliwe do ponownego wykorzystania; okratowanie – w stanie dopuszczalnym, stwierdzono zniszczenia powłok zabezpieczających i korozję powierzchniową. b) stolarka okienna w stanie zróżnicowanym, drewno pokryte jest kilkoma warstwami przemalowań, stwierdzono nieszczelności, zniszczenia okapników, lokalnie rozluźnienia złączy stolarskich, uszkodzenia mechanizmów i okuć okiennych oraz zniszczenia i ubytki powłok zabezpieczających od strony awersu, związane z niszczącym wpływem czynników atmosferycznych na materiały budowlane i wykończeniowe. Okratowanie okien baszty w stanie dopuszczalnym, stwierdzono zniszczenia powłok zabezpieczających i korozję powierzchniową metalu.

foto. 21 Stolarzka okienna i drzwiowa zabudowań podzamcza.

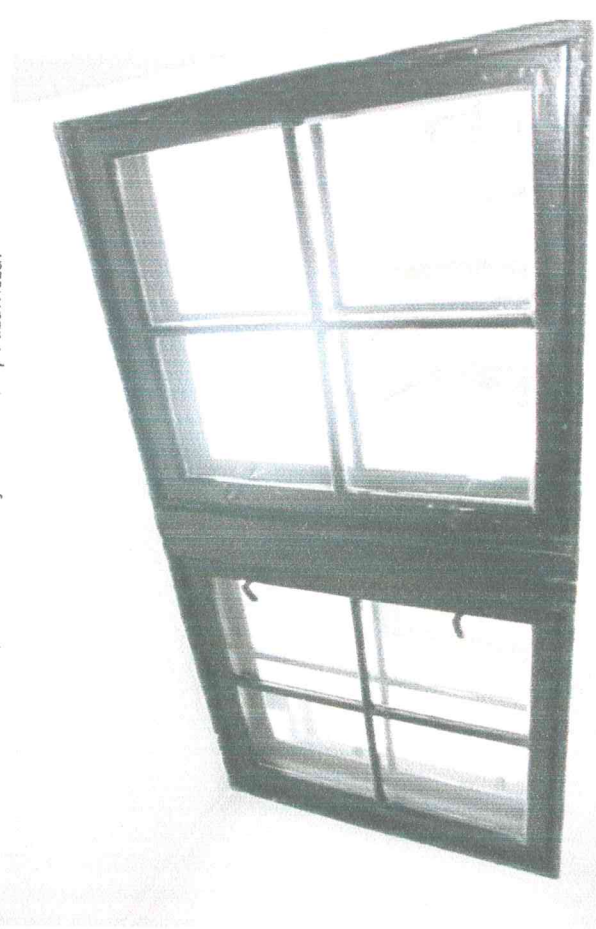
foto. 25 Rewers okna facjatki w polaci dachowej zabudowań podzamcza, stan obecny.

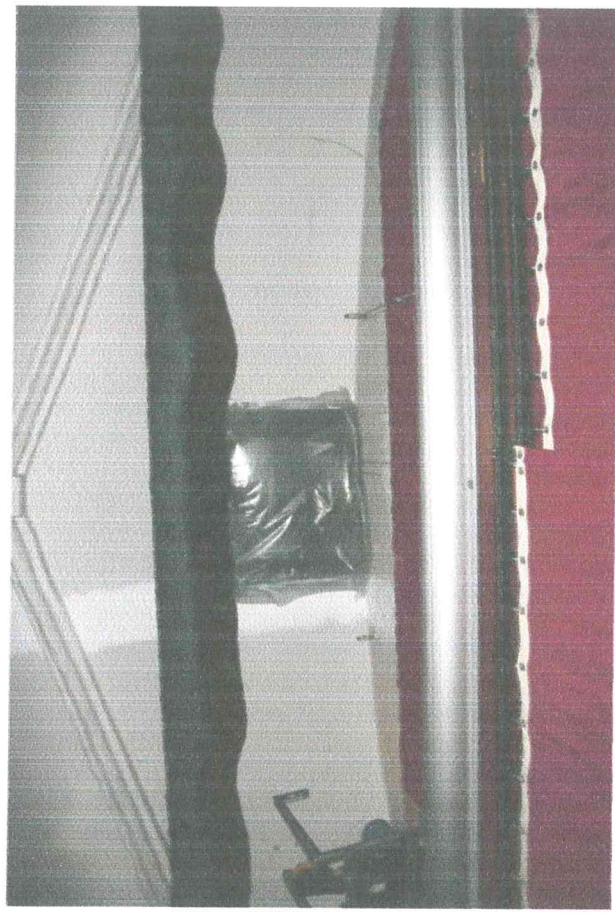
fot. 33 Widoczny obecnie występujący otwór wentylacyjny nad sceną w Sali Rycerskiej.

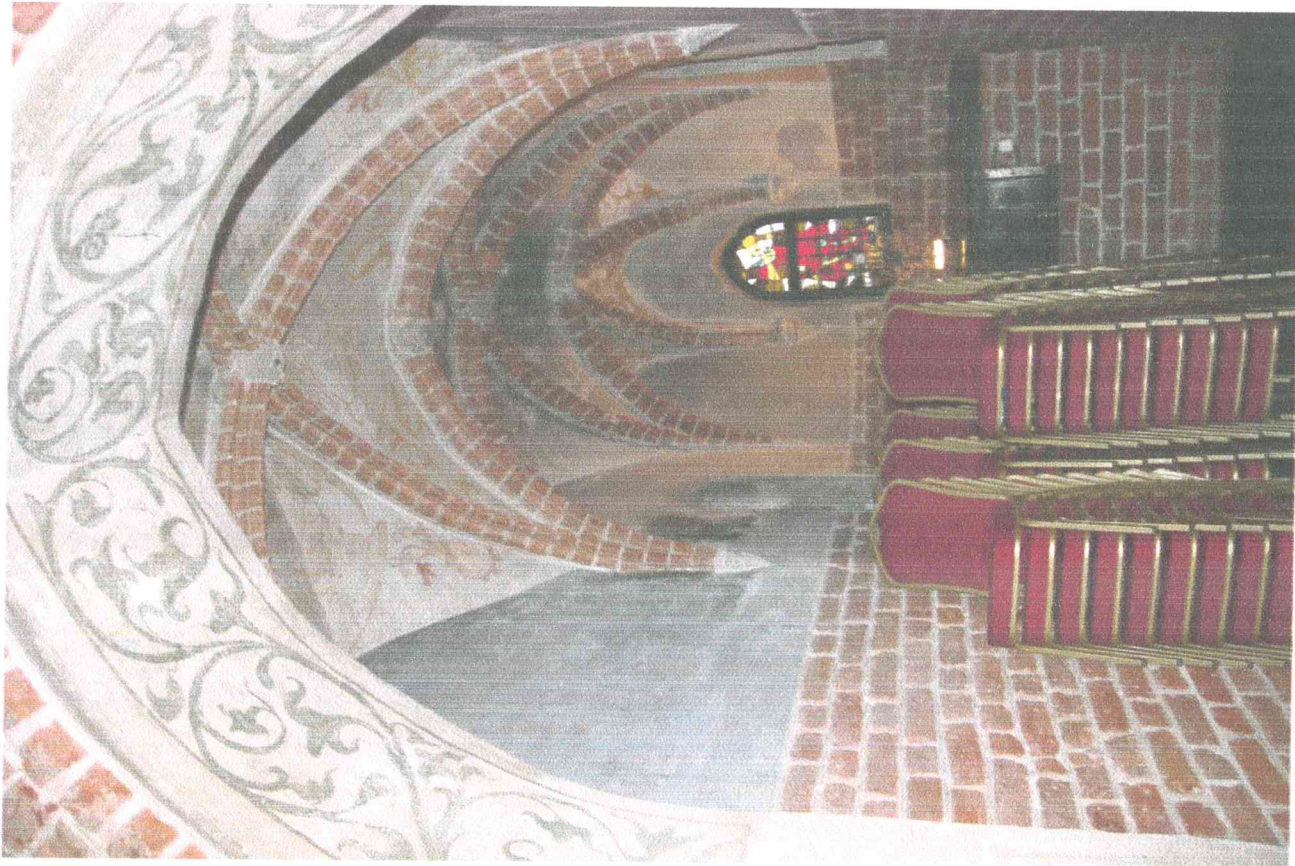
- 5.3.2. Tynki – a) wyprawy zabytkowe i pokrywające je wymalowania w Kaplicy w stanie złym. Wymagają pilnych działań konserwatorskich. Stwierdzono dezintegrację struktury tynków, uszkodzenia i spękania. b) tynki w pozostałych partiach w stanie dopuszczalnym, jednak są nierówne, powierzchnie wymalowań tynków zabrudzone, lokalne uszkodzenia powierzchni powłok malarskich i zapraw, lokalnie możliwe pustki i odspojenia.

fot. 36 Wnętrze kaplicy w Sali Rycerskiej, stan obecny.
