## INWENTARYZACJA BUDOWLANA DACHU

**Obiekt :** Budynek mieszkalny, wielorodzinny w Nidzicy”  
**Adres :** Nidzica, ul. Warszawska 5

Olsztyn – marzec – 2010 r

# **OPIS TECHNICZNY STANU ISTNIEJĄCEGO DACHU BUDYNKU MIESZKLANEGO, WIELORODZINNEGO**

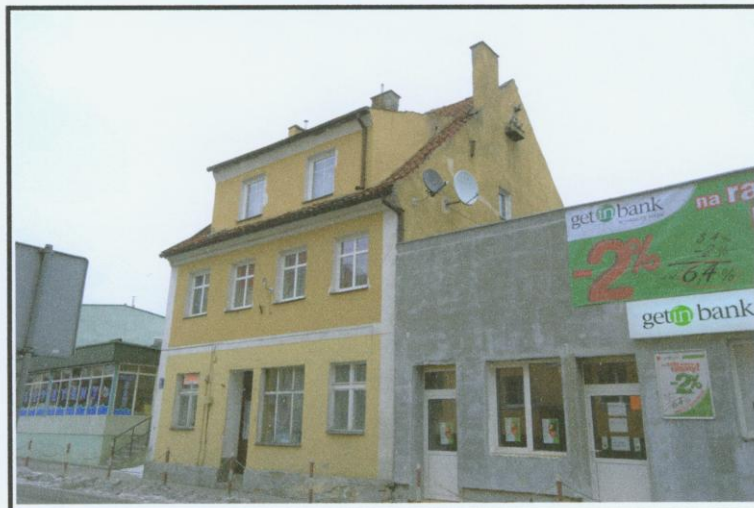
Zdjęcie nr 1

Elewacja południowo - zachodnia.

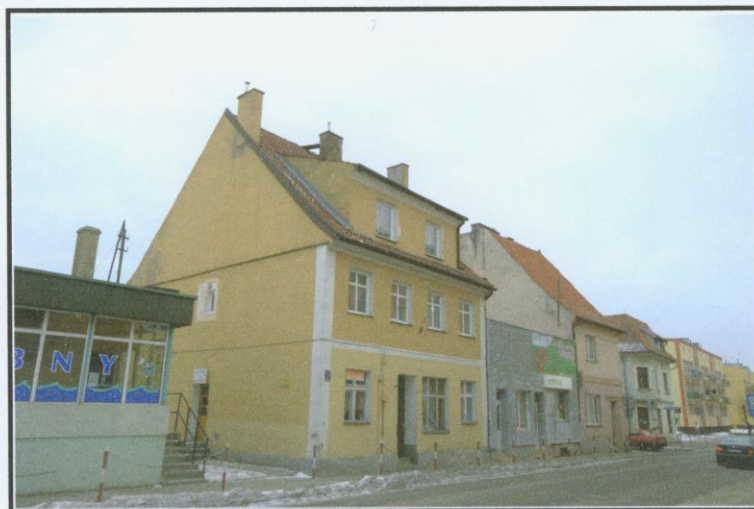
Zdjęcie nr 2

Elewacja północno - zachodnia

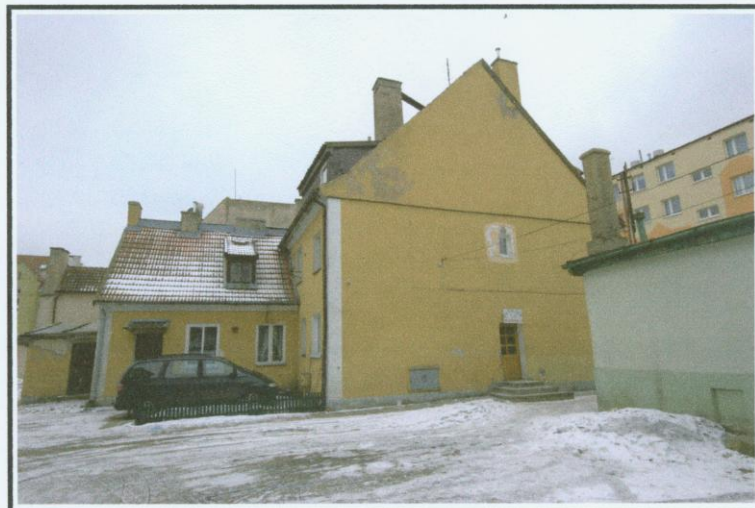
Zdjęcie nr 3

Elewacja północna.

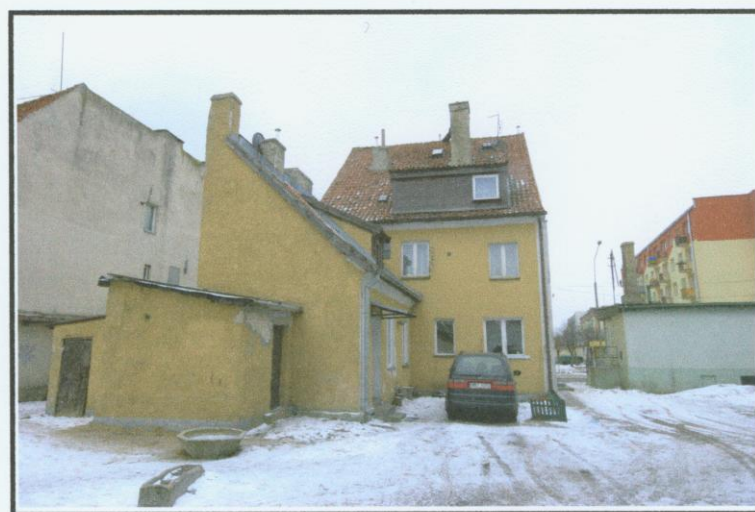
Zdjęcie nr 4

Elewacja wschodnia.

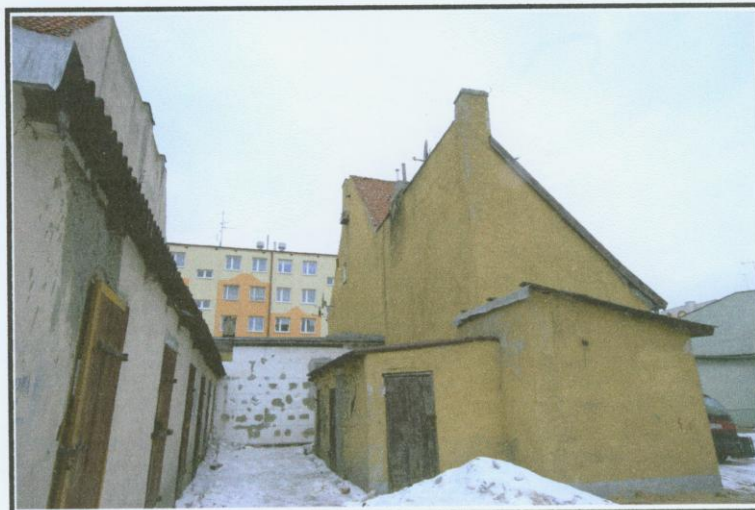
Zdjęcie nr 5

Elewacja południowo - wschodnia.

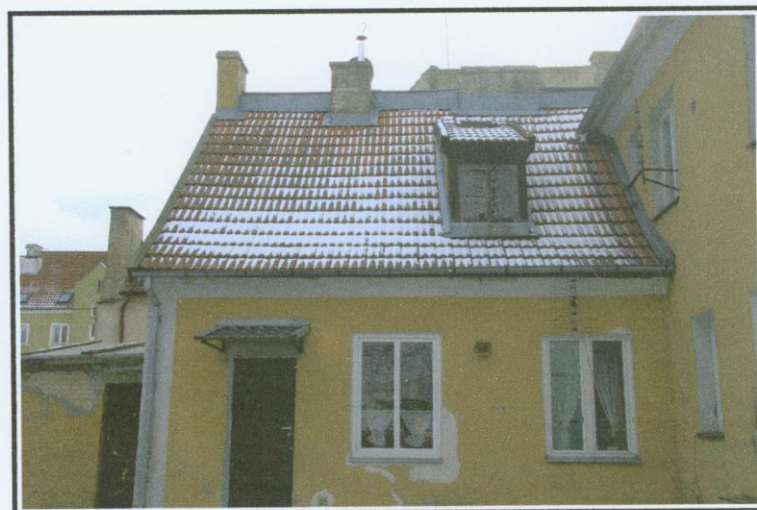
Zdjęcie nr 6

Elewacja północna - przybudówka.

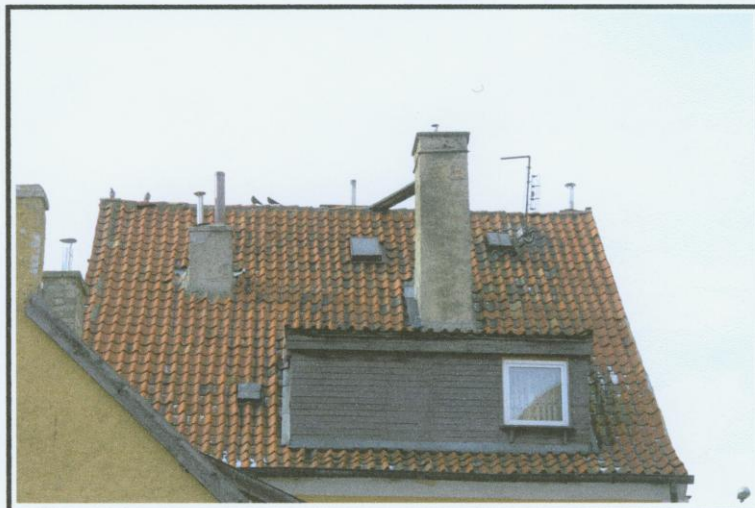
Zdjęcie nr 7

Wykonano z cegły ceramicznej czerwonej. Ich stan techniczny ze względu na długotrwałe użytkowanie oceniam jako dostateczny, wymagający remontu.

Lukarna od strony podwórza, widoczne skorodowane cegły kominów.

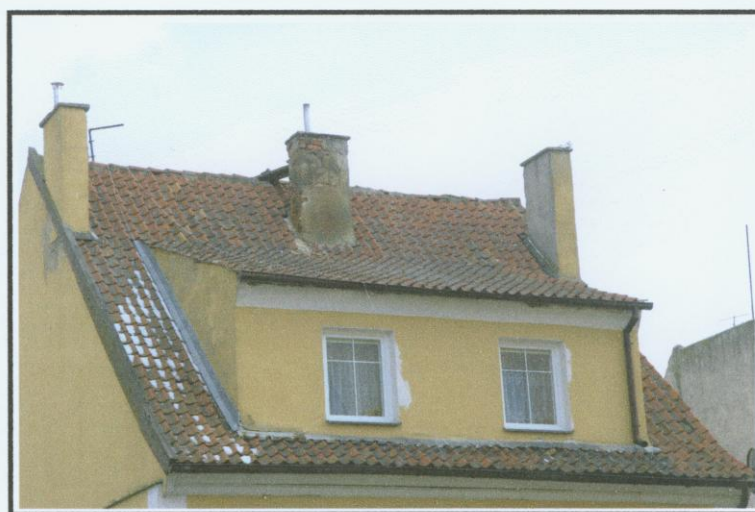
Zdjęcie nr 8

Lukarna od strony ul. Warszawskiej.

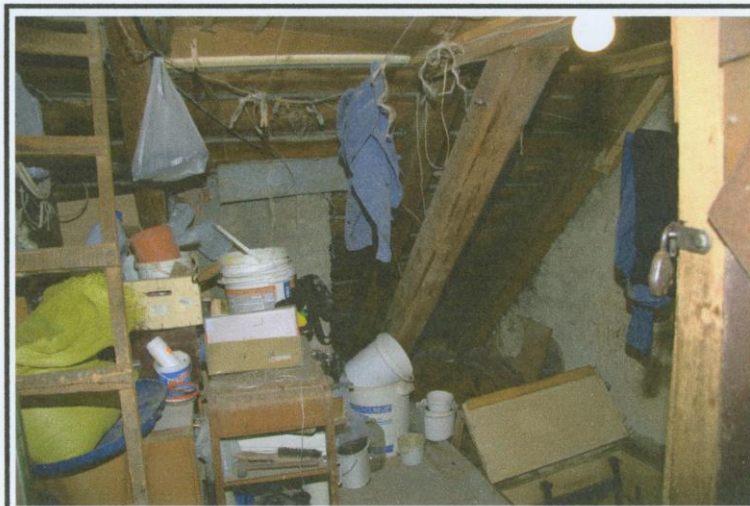
Zdjęcie nr 9

Poddasze w budynku głównym, widok w stronę podwórza.

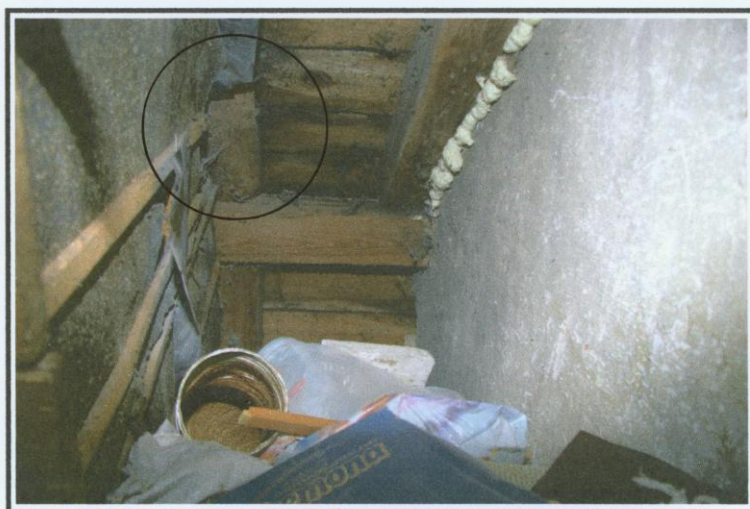
Zdjęcie nr 10

Poddasze budynku głównego, widok na kalenicę, widoczna ucięta krokiew.

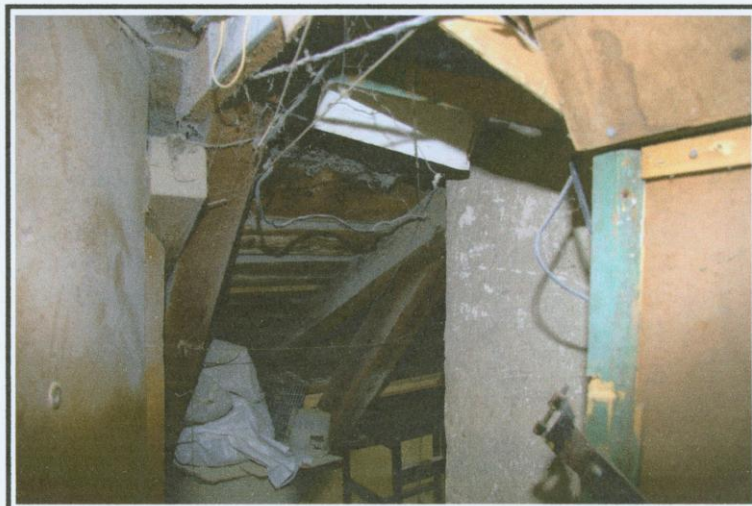
Zdjęcie nr 11

Poddasze w budynku głównym, widoczna instalacja elektryczna.

Instalację elektryczną wewnątrz budynku należy poddać przeglądowi.

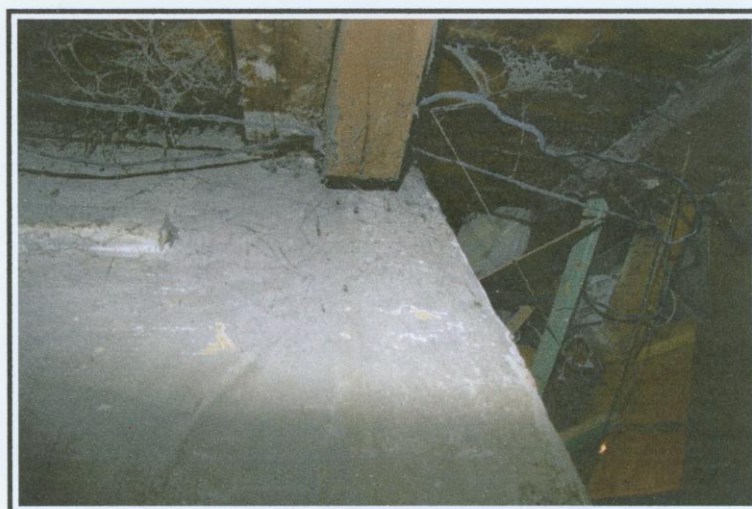
Zdjęcie nr 12

Poddasze w budynku głównym, widoczna instalacja elektryczna.

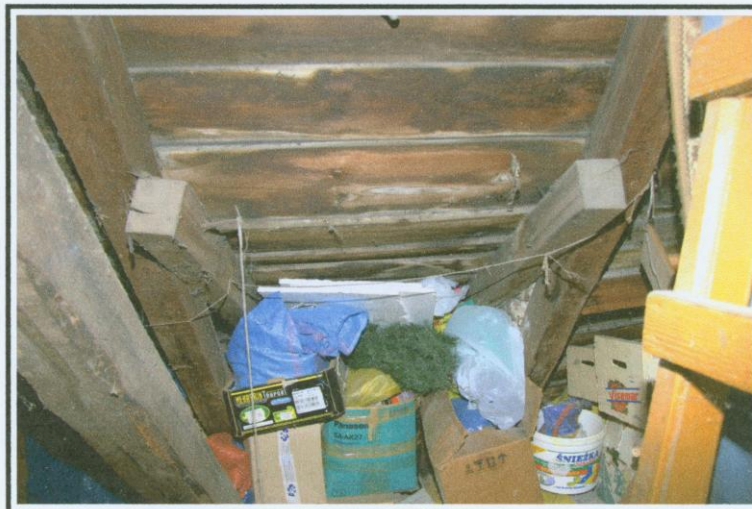
Zdjęcie nr 13

Poddasze w budynku głównym,  
widoczna zawilgocone poszycie od strony ul. Warszawskiej.

Pokrycie dachowe a także i poszycie z desek podlega remontowi.

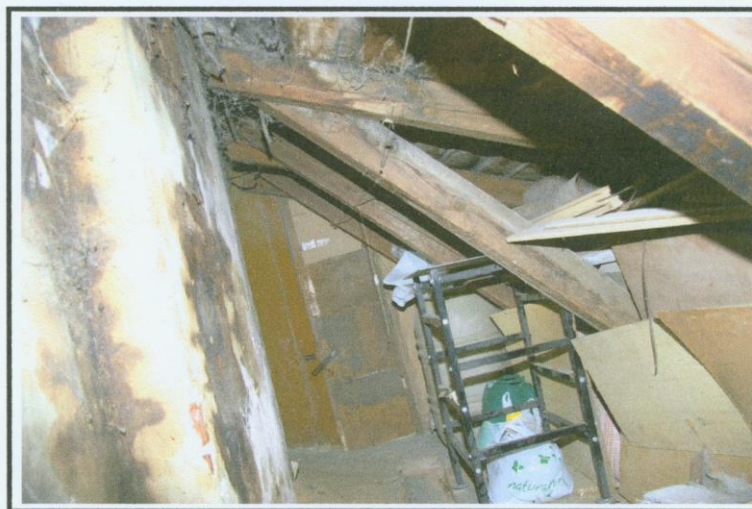
Zdjęcie nr 14

Poddasze w budynku głównym, widok na gołębnik.

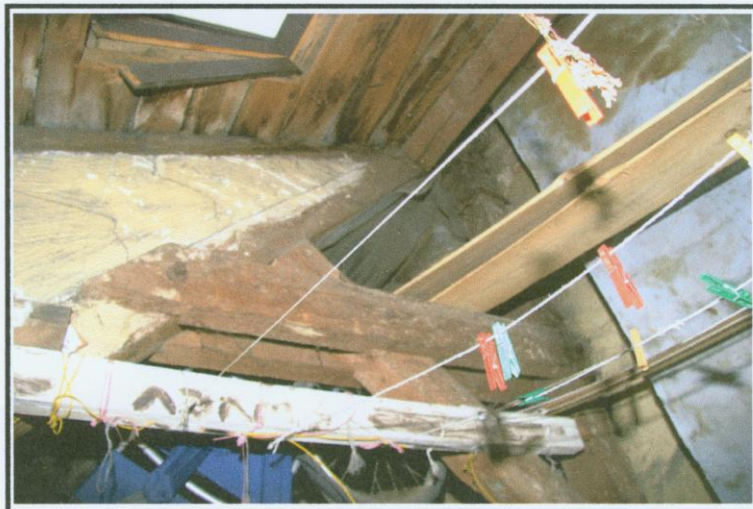
Zdjęcie nr 15

Poddasze w przybudówce,  
widoczna wieszakowa konstrukcja więźby dachowej.

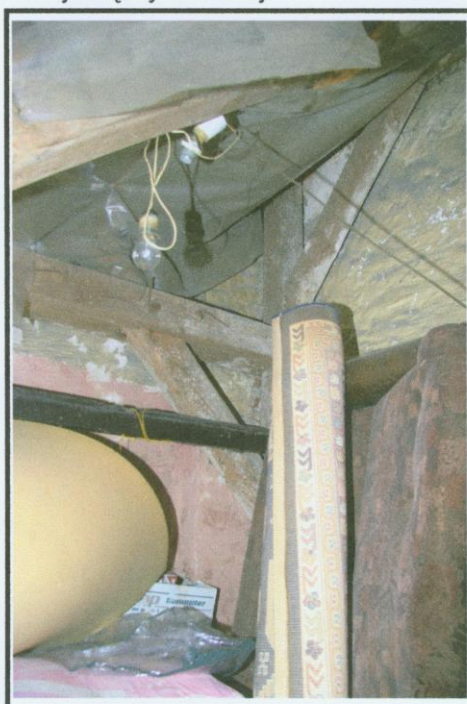
Zdjęcie nr 16

Poddasze w budynku przybudówki.  
Widoczna konstrukcja więźby.

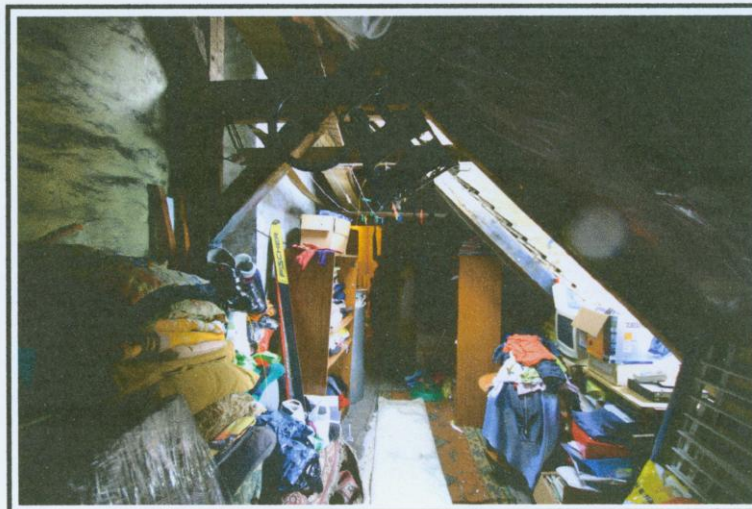
Zdjęcie nr 17

Poddasze w budynku przybudówki,  
widok w stronę budynku głównego.

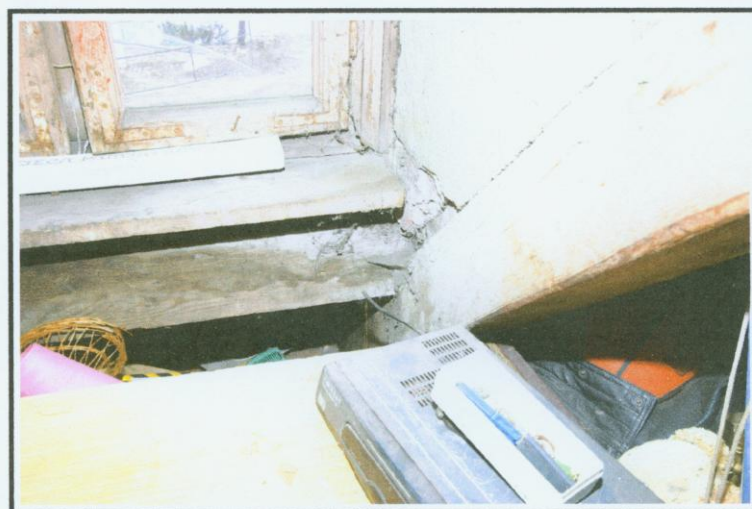
Zdjęcie nr 18

Poddasze w budynku przybudówki, widok na lukarnę.
