Ratusz Miejski w Nidzicy

Opinia o stanie technicznym budynku Ratusza Miejskiego w Nidzicy

Opinia o stanie technicznym budynku

A/ Opinia o stanie technicznym budynku Ratusza Miejskiego w Nidzicy

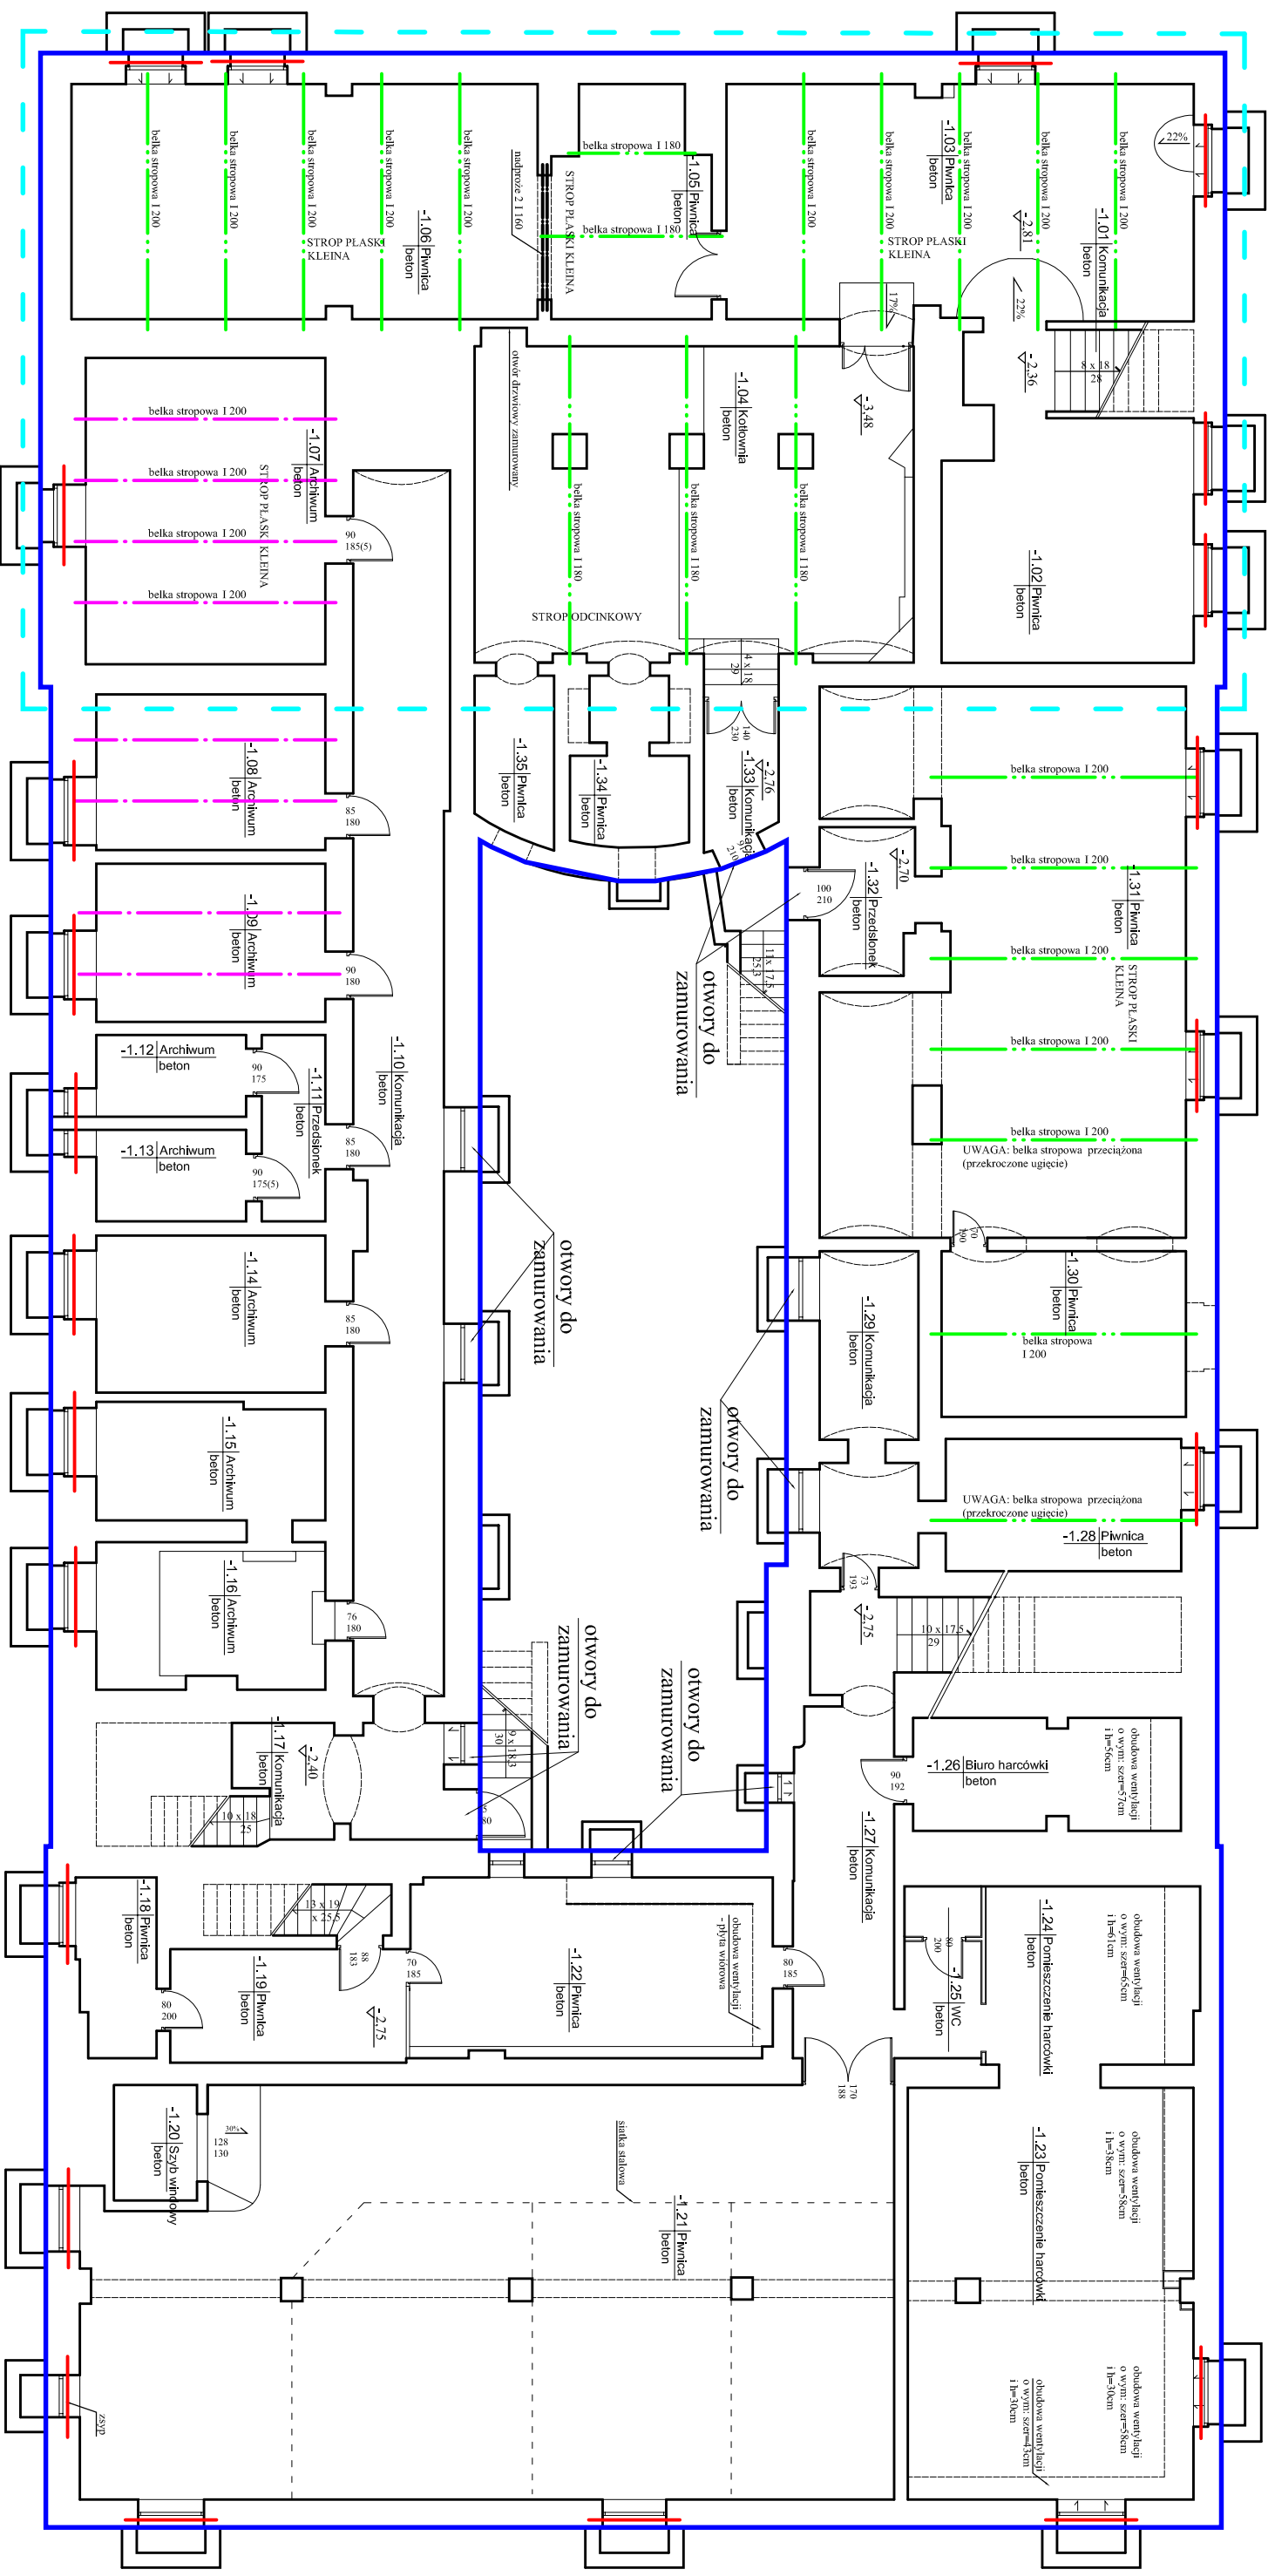
RZUT PIWNIC

Zagrożony strop z uwagi na zniszczenia belek stalowych dwuteowych (znaczny stopień korozji belek, szczególnie w partiach przypodporowych) znajduje się nad pomieszczeniami piwnic pomieszczeń skrajnych w południowo-wschodnim narożniku działki oraz w pomieszczeniach komunikacji (wejście - przedsionek w piwnicy przy schodach z dziedzińca). w Tym miejscu budynku oprócz zagrożenia stropu zagrożone są również nadproża z belek stalowych dwuteowych (również ze względu na zniszczenie przez korozję).

Również wymiany bądź naprawy) wymagają belki stalowe stropu nad pomieszczeniami przyłączy w zachodniej części budynku.

1. Należy odkopać (odcinkami) fundamenty budynku i wykonać ich wzmocnienie np. poprzez zastosowanie fundamentu wieńczącego, wykonać z zewnątrz izolacje pionowe powłokowe fundamentów i ścian piwnic oraz wykonać izolacje poziome ścian piwnic (n.p. poprzez zastosowanie iniekcji krystalicznej). Dodatkowo można zastosować tzw. metody bezinwazyjne osuszania murów (n.p. metodą elektroosmozy);
2. Wykonać naprawy uszkodzonych części murów, wymienić uszkodzone cegły, uzupełnić ubytki w murze, oczyścić mur z elementów organicznych (grzybów, porostów, pleśni);
3. Dokonać wzmocnienia uszkodzonych części murów, (np. poprzez wypełnienie szczelin żywicami epoksydowymi);
4. Naprawić, wzmocnić lub wymienić elementy uszkodzone konstrukcji (n.p. wymienić skorodowane stalowe belki nadprożowe);

3. Pilnym jest wykonanie wymiany i wzmocnienia części stropów nad piwnicami (wymiany części belek stropowych) i nadproży nad otworami w ścianach piwnic). **Stwierdzony duży stopień korozji i uszkodzenia belek powodują stan zagrożenia bezpieczeństwa konstrukcji tej części budynku;**
