SPRAWOZDANIE Z BADAŃ ARCHEOLOGICZNYCH
PRZEPROWADZONYCH W NIDZICY (STANOWISKO II) NA
ULICY MURARSKIEJ W OBRĘBIE WYKOPU 33a-e

Kierownik badań - mgr Adam Mackiewicz

OLSZTYN * WRZESIEŃ 2013 ROK

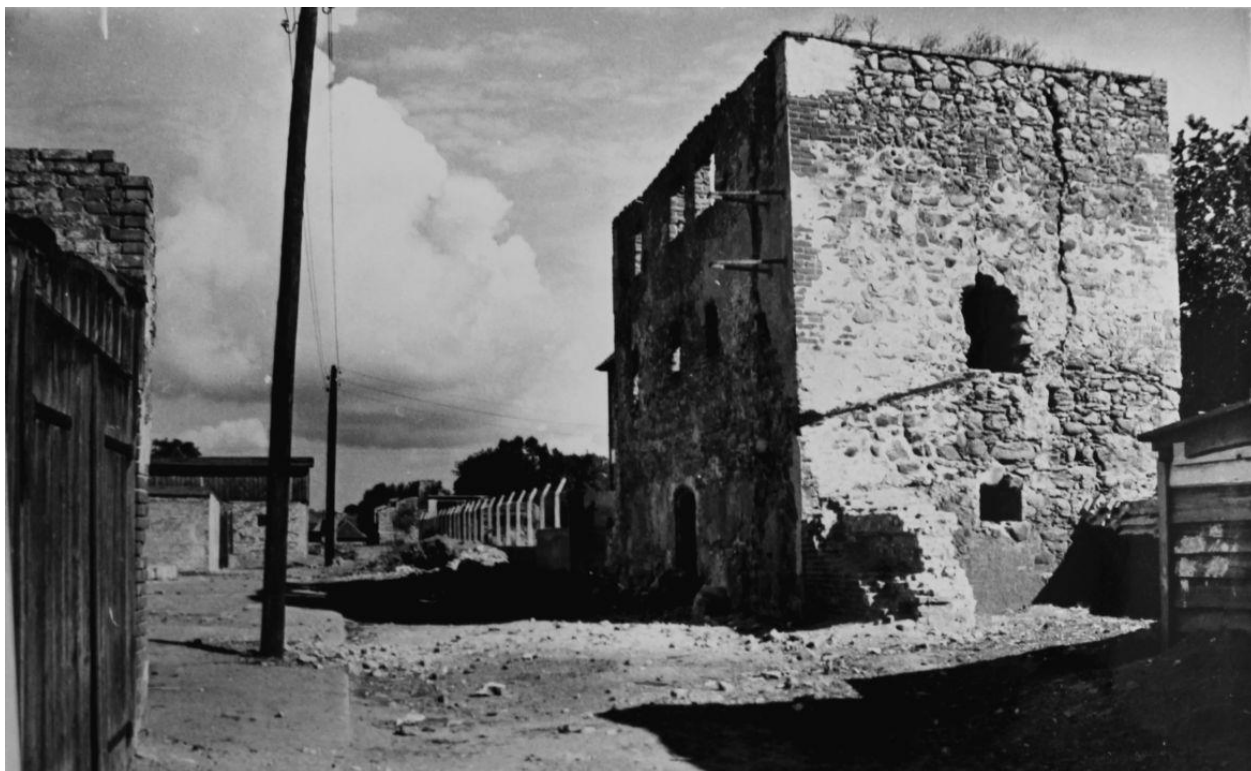
Ilustracja 13. Jedna z trzech zachowanych baszt przy ulicy Murarskiej w roku 1959, ujęcie w kierunku północnym. Zdjęcie z Archiwum PKZ Poznań. Fot. S. Leszczyński

Baszta przy ulicy Murarskiej 2 została przebudowana na budynek mieszkalny i z zewnątrz otynkowana, straciła charakter budowli obronnej. Baszta przy ulicy Murarskiej 4, obecnie siedziba inspektoratu budowlanego, zbudowana została z kamieni polnych oraz cegły (FOT_01 i 02). Po zdobyciu Nidzicy przez Armię Radziecką budynek został zrujnowany, wewnątrz został prawdopodobnie spalony, zachowały się jednak mury obwodowe. Rekonstrukcja i konserwacja budynku, przeprowadzona prawdopodobnie w latach 70, wykonana została w sposób

skandaliczny. Ściana frontowa została praktycznie zburzona i wybudowana od nowa z białej, wapiennej cegły; fugi między kamieniami uzupełnione zostały niechlujnie betonem. Później do baszty dobudowano jeszcze wiatrołap (FOT_02).

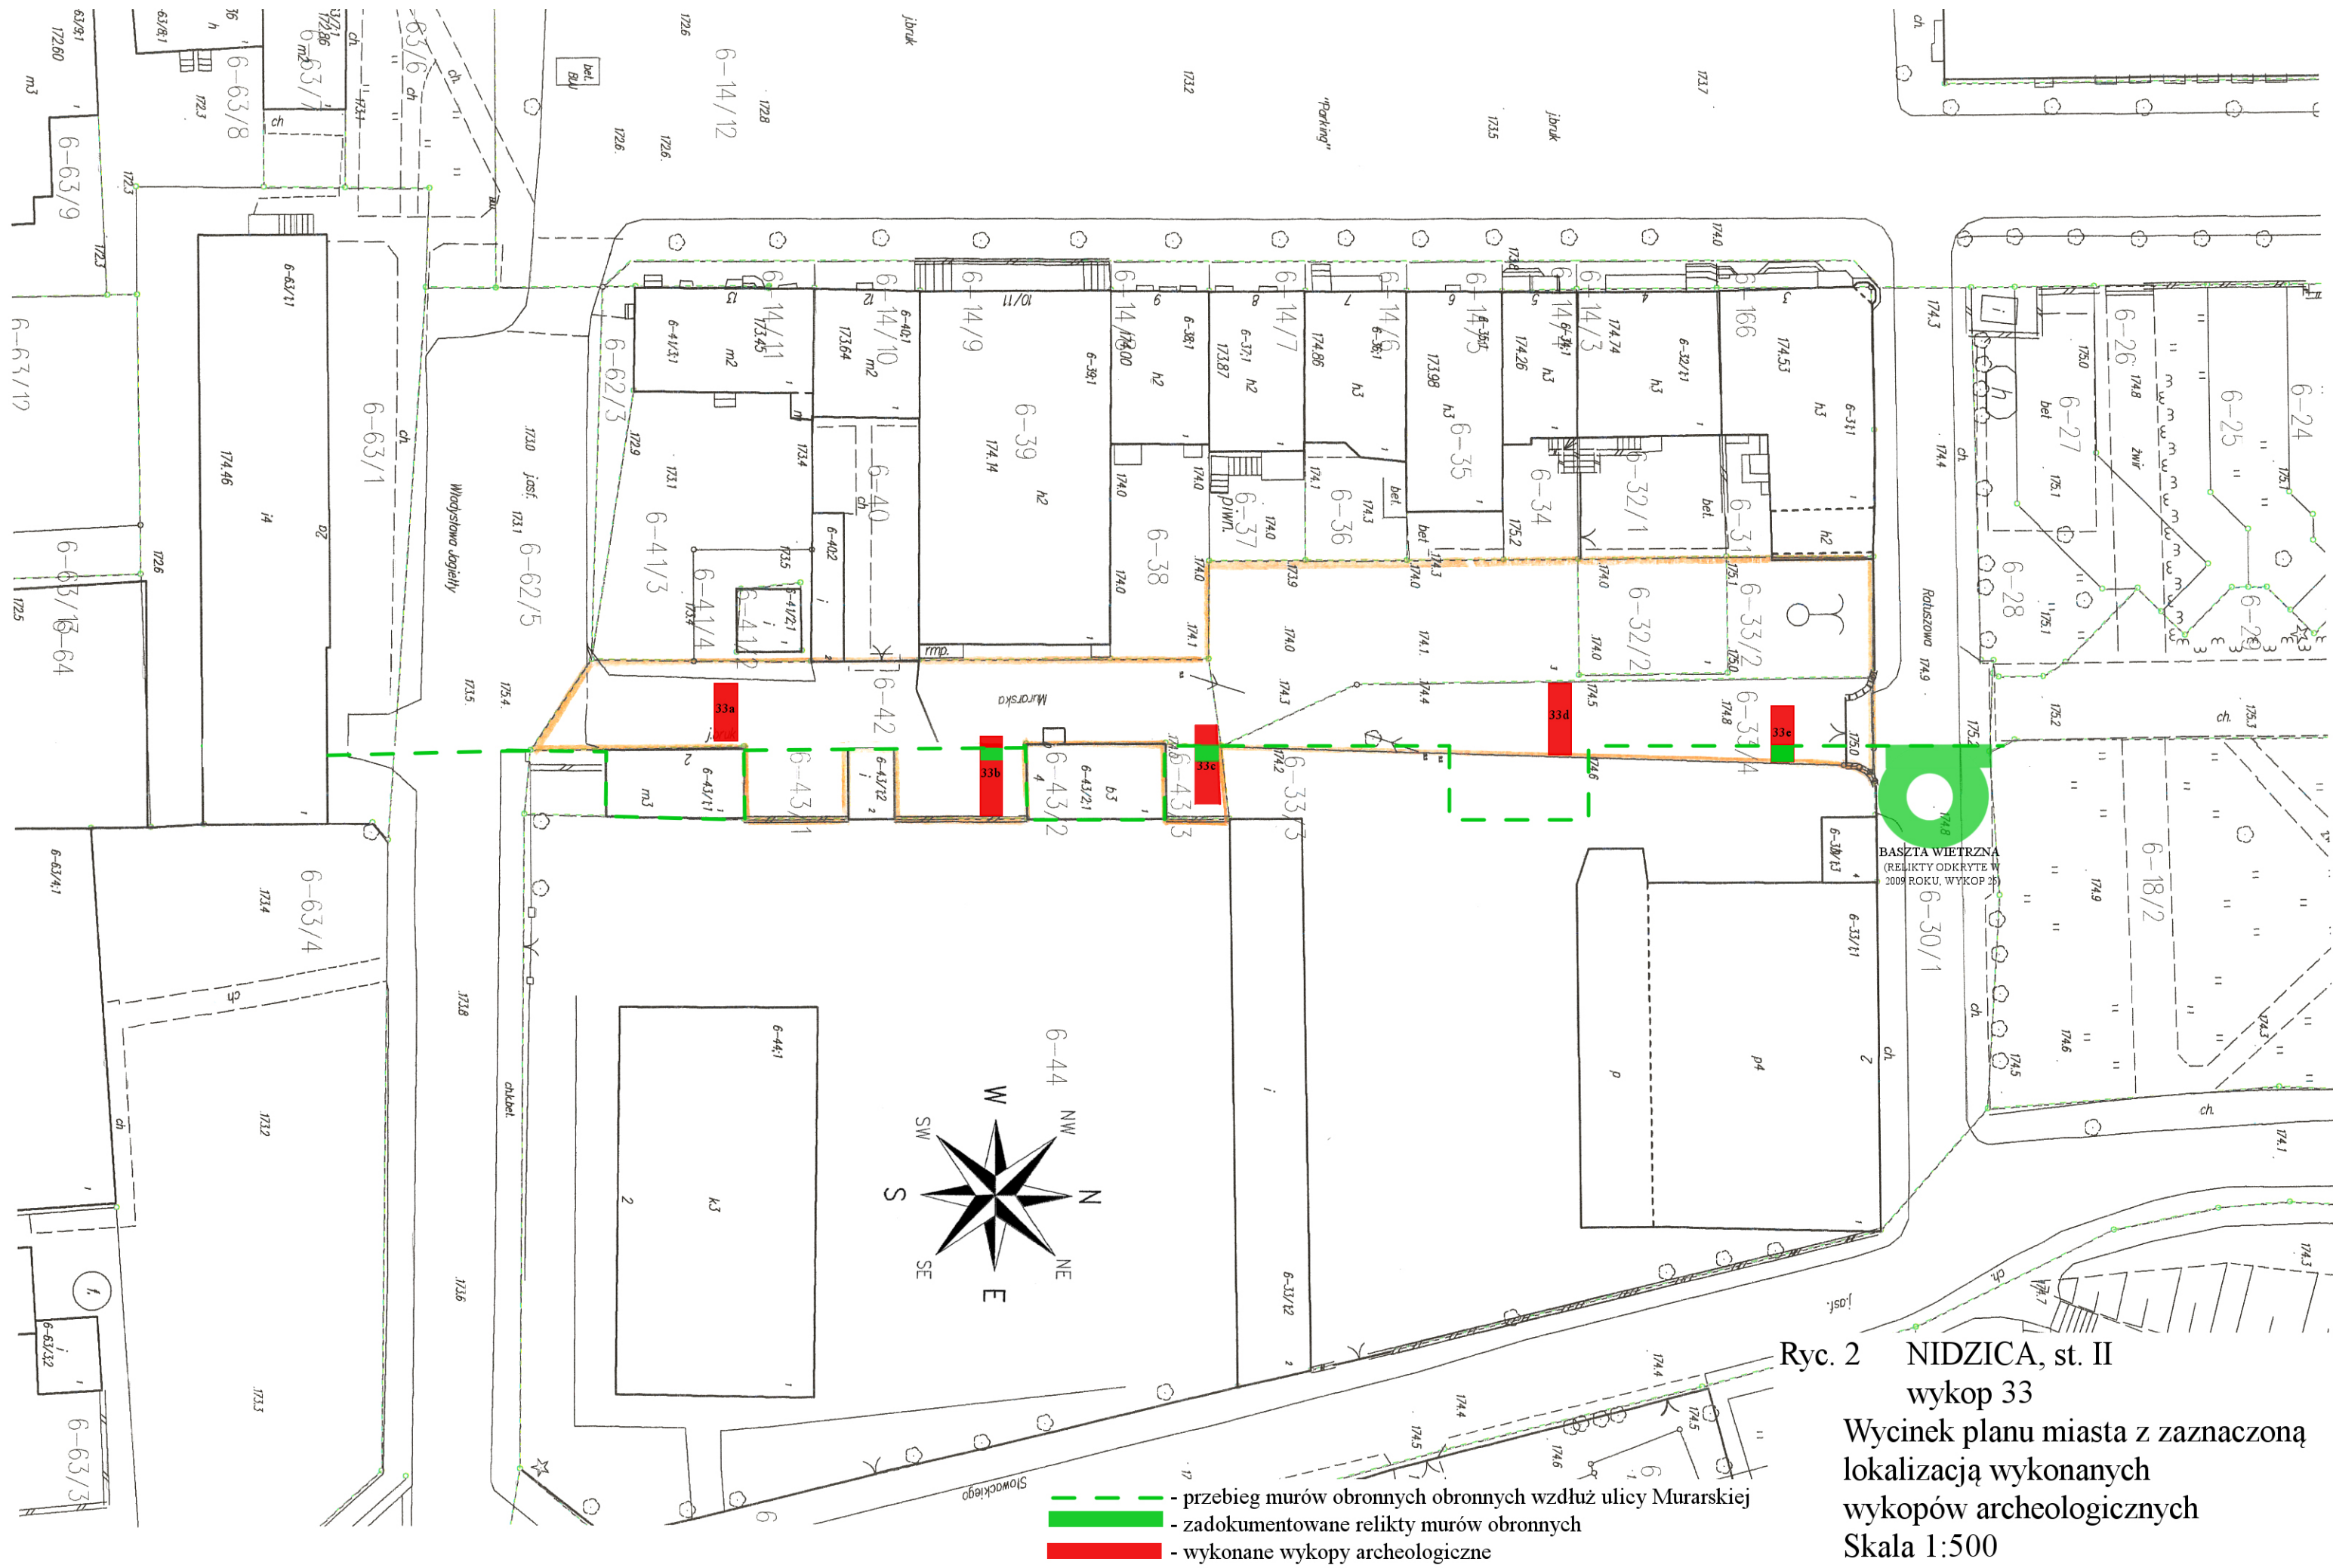
Ryc. 2 NIDZICA, st. II
 wykop 33
 Wycinek planu miasta z zaznaczoną
 lokalizacją wykonanych
 wykopów archeologicznych
 Skala 1:500
 Oprac. I. Zduńska

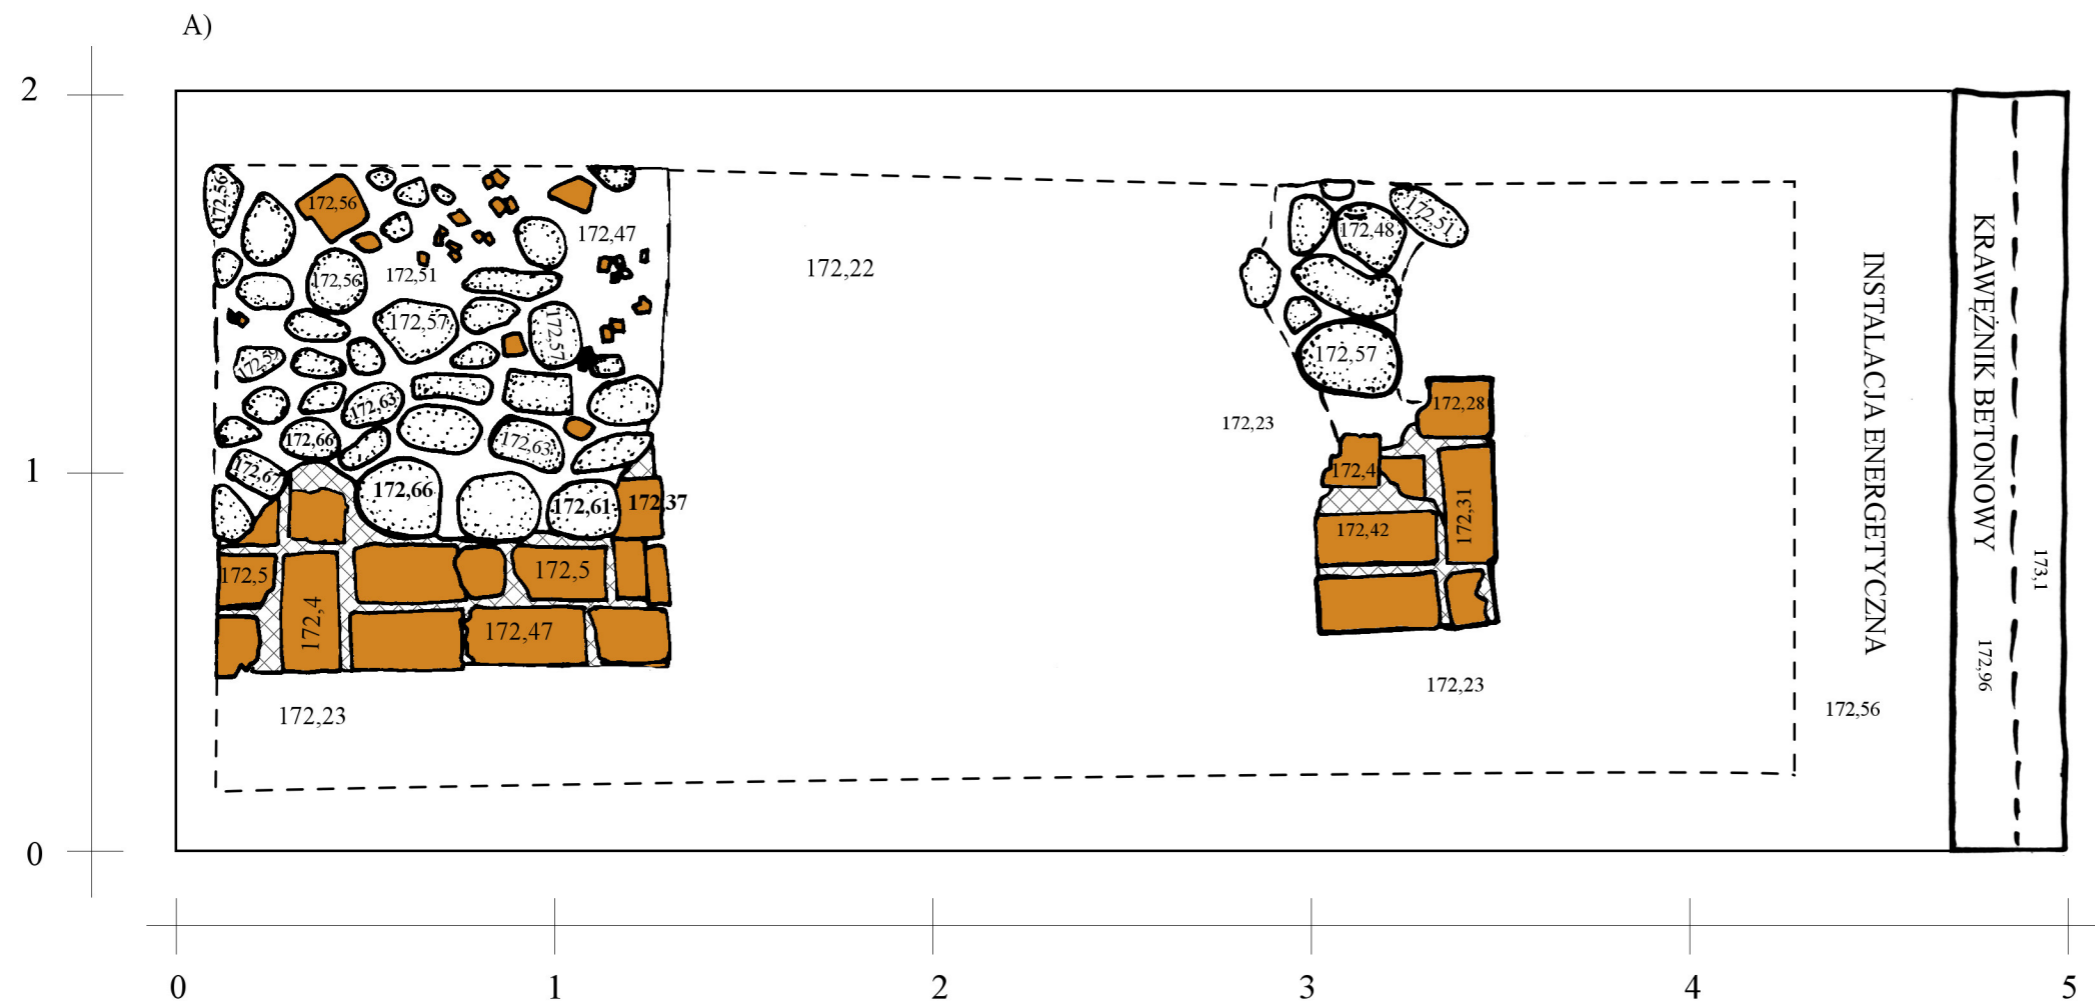
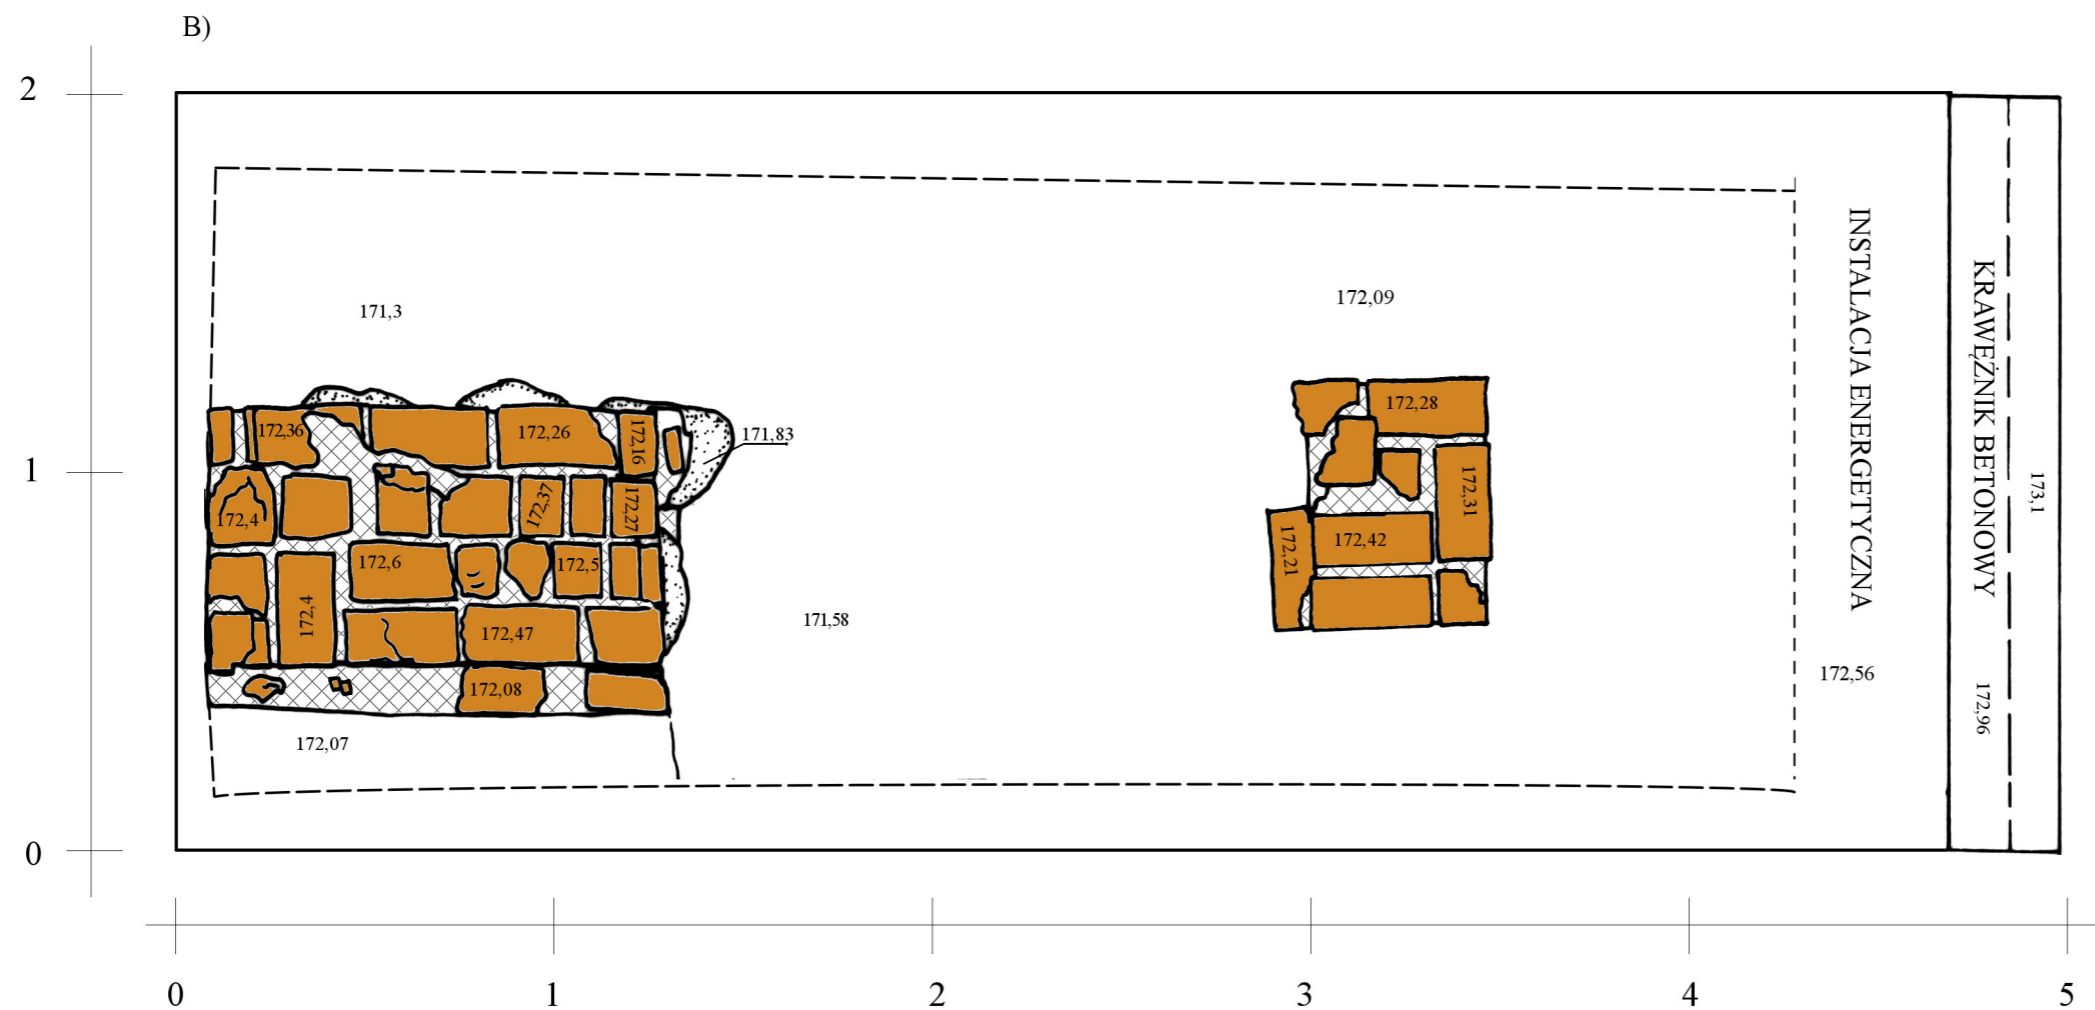
Ryc. 3 NIDZICA, st. II,
wykop 33a

- A) Rzut wykopu po odsłonięciu poziomu użytkowego - bruku
- B) Rzut wykopu po zdjęciu poziomu bruku i odsłonięciu zachowanego muru ceglanego

Wykop wytyczono w poprzek ulicy, przed budynkiem Murarska 2. Wykop miał wymiary 2 x 5 m. Strop wykopu stanowił bruk kamienny, stanowiący w tym miejscu nawierzchnię ulicy (FOT_04), zachodni skraj wykopu wyznaczał krawężnik betonowy. W wykopie odsłonięto relikty muru ceglanego oraz przylegającego do niego bruku kamiennego. Poziom określono jako poziom I, wykonano dokumentację rysunkową rzutu wykopu (Ryc.4A). Odsłonięty mur zorientowany był na osi W-E, prostopadle do fasady budynku Murarska 2. Korona muru znajdowała się na poziomie od 172,31 do 172,5 m n.p.m., natomiast poziom bruku kamiennego przylegającego do muru znajdował się na poziomie 172, 48-172,67 m n.p.m. Wydaje się, że bruk stanowił poziom użytkowy budynku, do którego przynależał odkryty mur ceglany. Zarówno bruk jak i mur zachowały się jedynie w postaci szczątkowej. Ze względu na to, że przebiegają w poprzek ulicy, zniszczone zostały przez wkopy pod instalacje wybudowane w ulicy (Ryc.4A).

Po zdjęciu poziomu I – bruku stanowiącego poziom użytkowy budynku, którego relikty odkryto w wykopie 33a, doprowadzono wykop do głębokości maksymalnej 2 m. Głębokość taką udało się uzyskać tylko w południowo – wschodnim narożniku wykopu, by sprawdzić głębokość posadowienia odkrytego muru. Dzięki usunięciu bruku udało się odsłonić pełną szerokość muru,

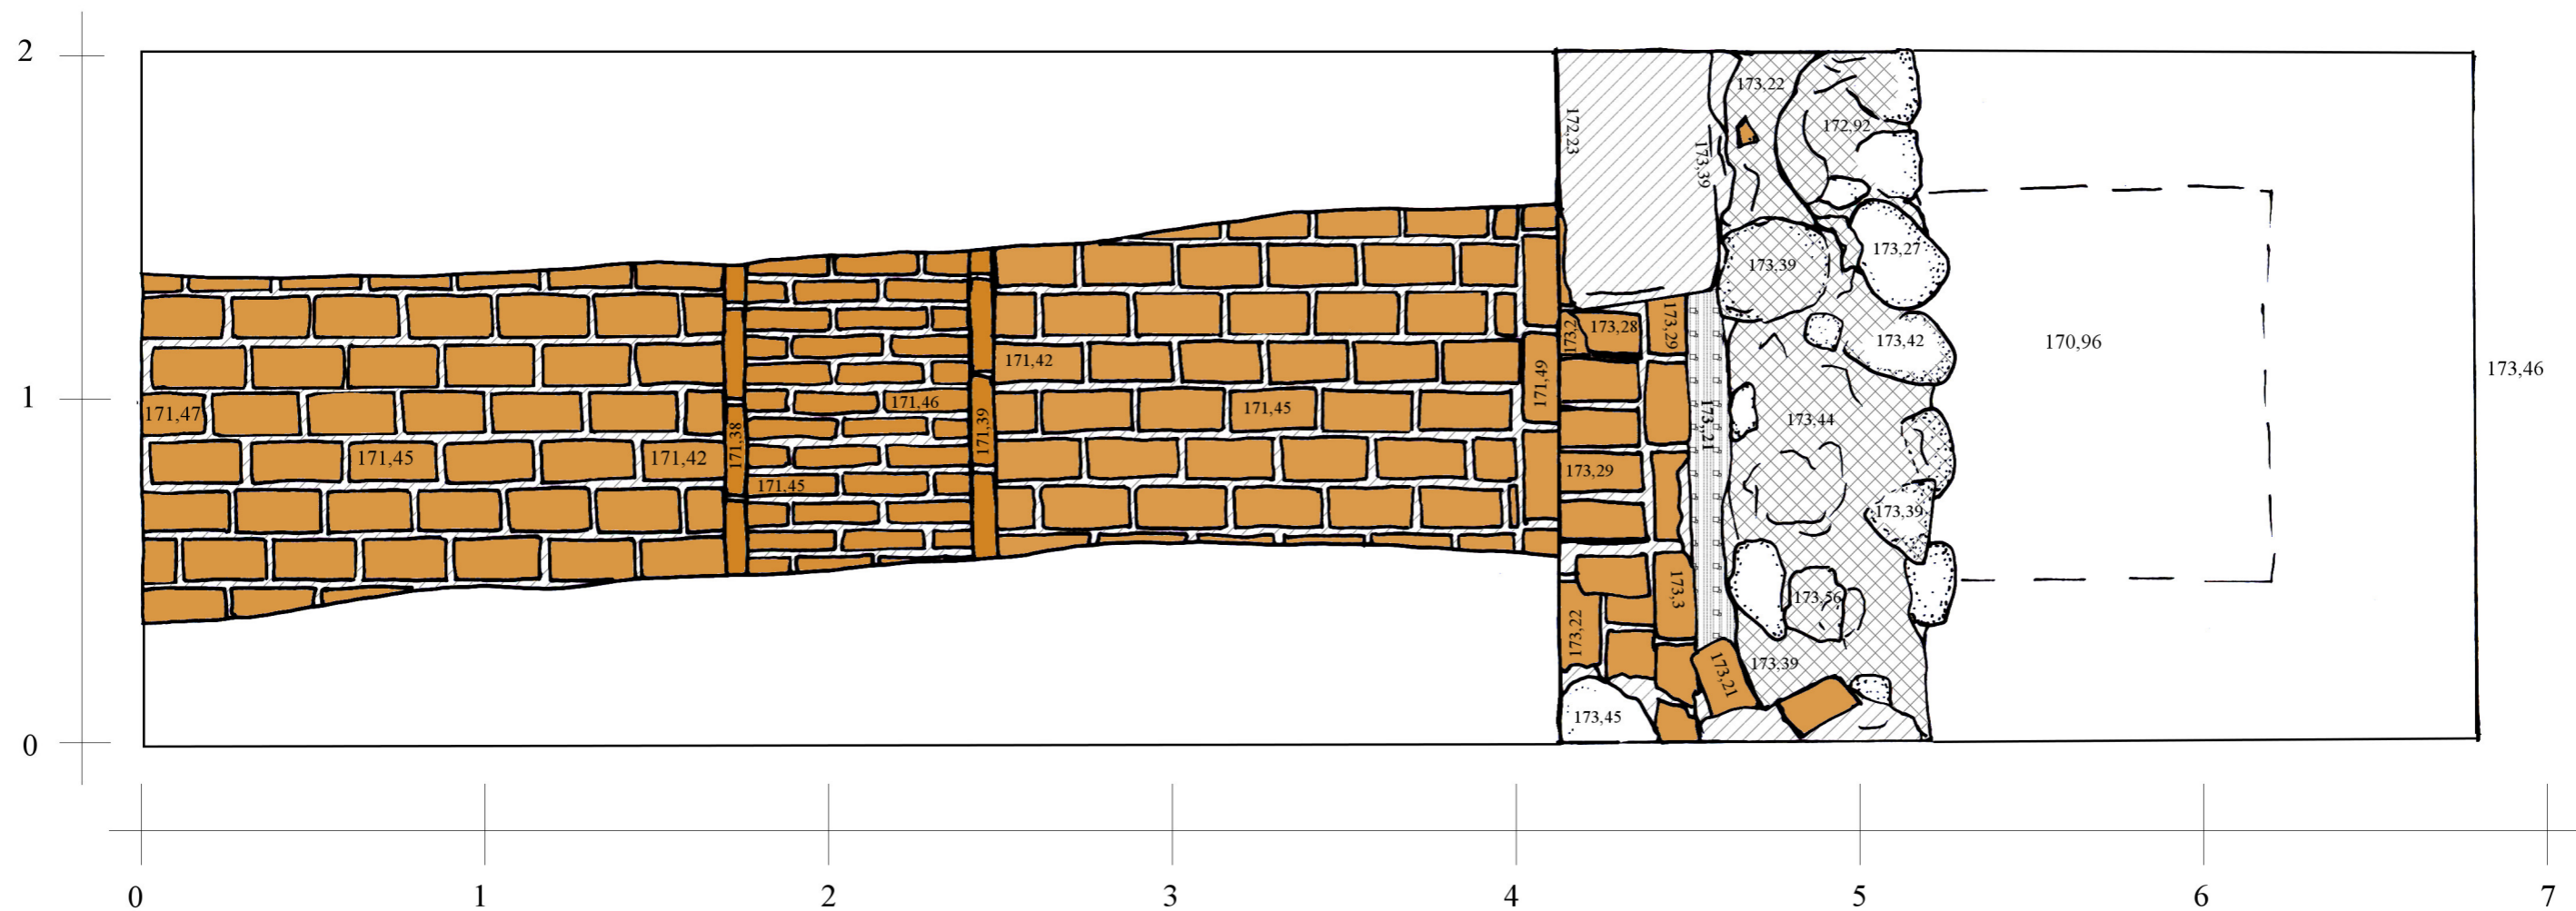
Ryc. 5. NIDZICA, st. II
wykop 33b

Rzut wykopu

Wykop miał wymiary 2 x 6,8 m i został wytyczony na osi wschód-zachód, w odległości 2 m od południowej ściany baszty o adresie Murarska 4. Początek wykopu znajdował się przy istniejącym murze ogrodzenia terenu pobliskiej szkoły, który jak się okazało stanowi pozostałość muru budynku dostawionego do muru obronnego. Strop wykopu stanowiła nawierzchnia z trylinki betonowej. W wykopie odsłonięto fragment muru obronnego, a także piwnicę kamienicy dostawionej do tego muru od wschodu. Szerokość odkrytego pomieszczenia piwnicy wynosiła 4,1 m. Piwnica miała ceglana posadzkę oraz ściany oblicowane ceglami. Pośrodku pomieszczenia w posadzce znajdowały się dwa kanały o szerokości 0,07 m przedzielone garbem w posadzce o szerokości 0,64 m (FOT_08). Posadzka znajdowała się na poziomie 171,38-171,49 m n.p.m. Zarówno licowanie ścian pomieszczenia jak i posadzka wykonane były z cegły maszynowej o wymiarze 25 x 12 x 6 cm (FOT_07-09). W części wykopu, w którym odsłonięto pomieszczenie piwniczne dokumentacje profili ziemnych ograniczono do wykonania fotografii (FOT_10-11), ponieważ wypełnisko piwnicy stanowiła warstwa zasypiskową w postaci przemieszanego szaro-brunatnego piasku z dużą ilością gruzu ceglanego i śmieci. W zasypisku znaleziono nieliczny materiał zabytkowy – szklane butelki drogeryjne, porcelanowe zatyczki butelek od piwa, dwie monety (szeląg litewski Jana Kazimierza z XVII wieku i pół marki niemieckiej z XX wieku). Na dnie zasypu, na głębokości ok. 2 m znaleziono także bardzo zniszczony egzemplarz szabli (prawdopodobnie jest to rosyjska szabla kawaleryjska, którą datować można na początek XX wieku).

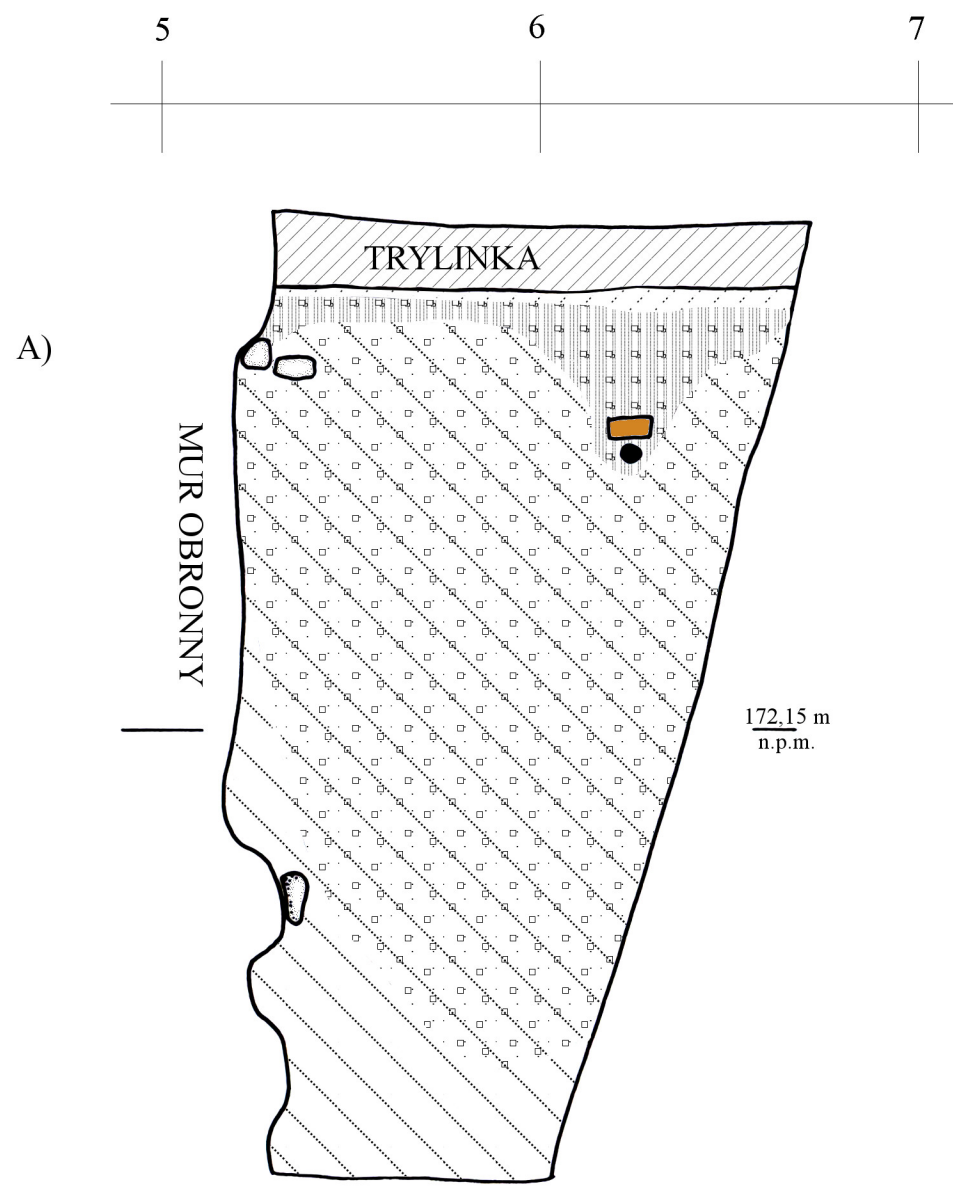
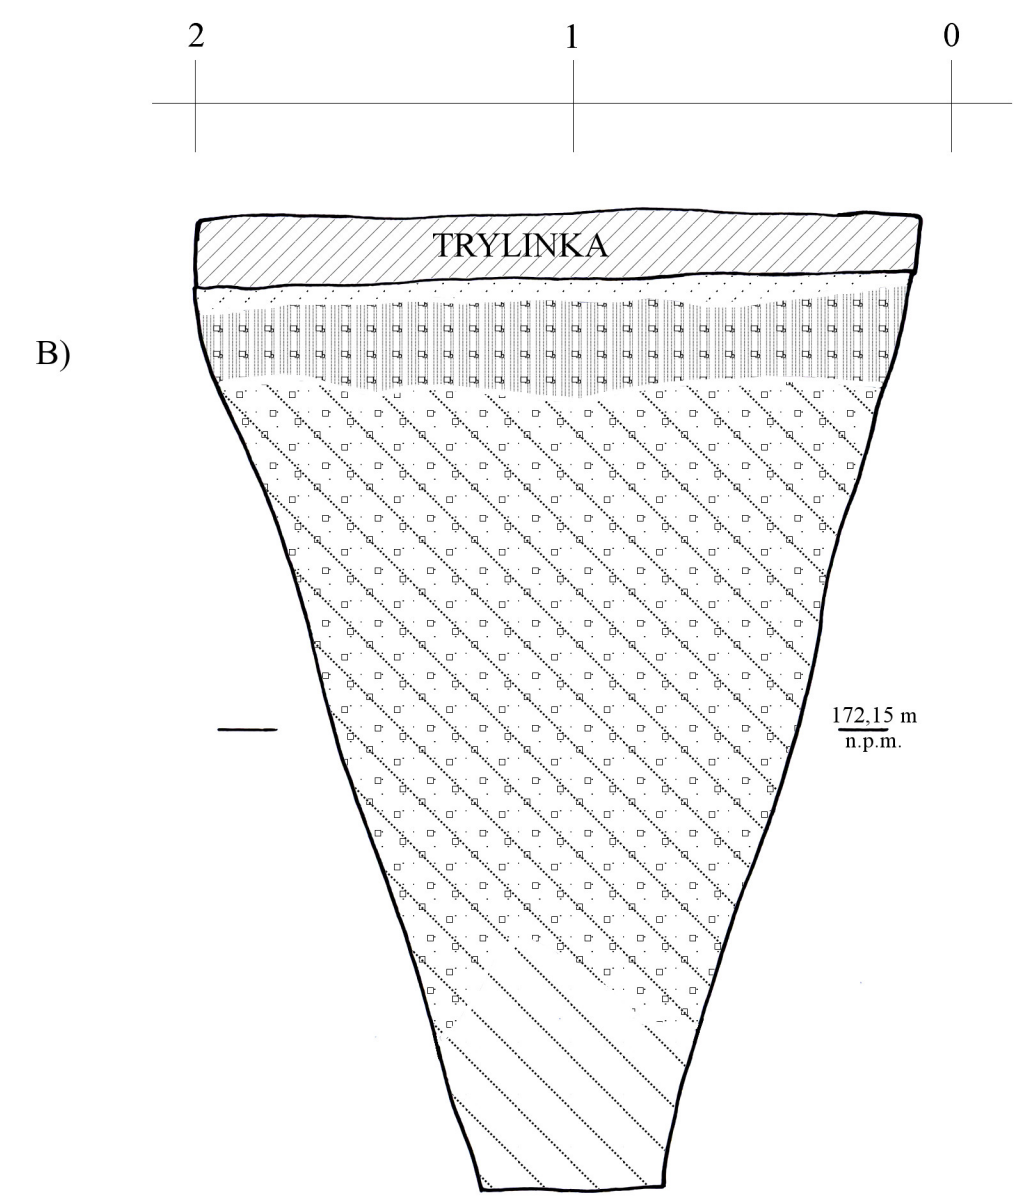
Ryc. 6 NIDZICA, st. II
wykop 33 b

- A) Fragment profilu południowego wykopu przy fundamencie muru obronnego
- B) Profil zachodni wykopu

W zadokumentowanym w zachodnim skraju wykopu profilu południowym, dochodzącym do muru obronnego (Ryc.8, FOT_25) zaobserwowano niezbyt skomplikowaną stratygrafię. Poniżej warstwy trylinki o wysokości 0,12 m znajdowała się 0,06 m miąższości podbudowa w postaci żółtego piasku. Poniżej podbudowy, do głębokości 0,3 – 0,4 m widoczna była warstwa brunatnego piasku z gruzem zalegającego cienką warstwą pod podbudową chodnika. Ta sama warstwa stanowiła także wypełnisko wkopu pod starą instalację telekomunikacyjną. Poniżej w profilu widoczna była warstwa przemieszanego jasnobrunatnego piasku z gruzem, zalegająca do głębokości 171,27 m n.p.m. Poniżej, aż do dna wykopu w profilu widoczna była warstwa żółtego piasku. W profilu nie było widocznego wkopu fundamentowego, wydaje się raczej, że mur był w czasie budowy obsypywany żółtym piaskiem, o czym świadczy znajdująca się przy samym murze i poszerzająca się ku dołowi warstwa żółtego piasku.

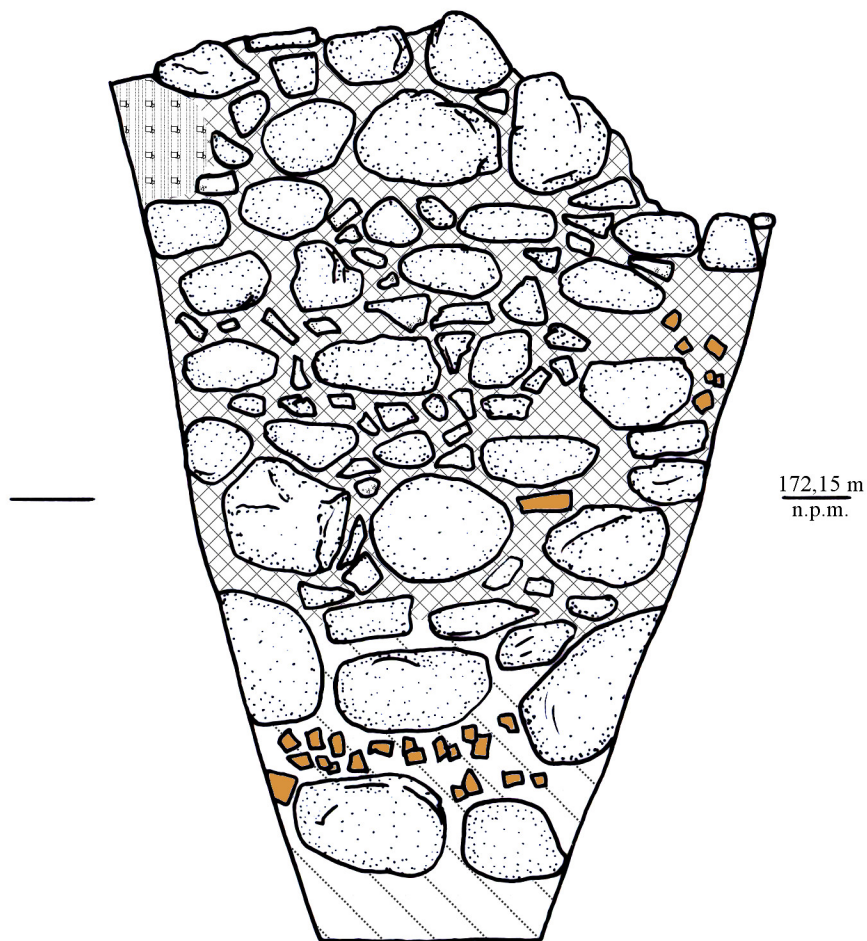
Ryc. 7 NIDZICA, st. II
wykop 33 b

Lico zachodnie muru obronnego

W wykopie odsłonięto fragment muru obronnego miasta, jednak był on zniszczony ingerencją budowlaną z końca XIX – początku XX wieku. Wschodnie lico muru zostało podkute i do takiego ścienionego muru dostawiono nowe lico ceglane, widoczne na FOT_09. Odsłonięty w wykopie 33b mur był cieńszy niż np. w wykopie 33c, miał tylko 1,1 m szerokości. Szerokość właściwego muru kamiennego wynosiła 0,64 m, zaś szerokość dostawionej ściany ceglanej 0,38 m. Szczelina dylatacyjna pomiędzy poszczególnymi częściami muru wypełniona była jasnobrunatnym piaskiem. Od strony zachodniej zachował się lico muru obronnego, które zostało zadokumentowane rysunkowo (Ryc.9) i fotograficznie (FOT_27). Lico miało wysokość 2,2 m,

spąg stopy fundamentowej znajdował się na poziomie 171,14 m n.p.m., spąg wykopu zaś na głębokości 170,96 m n.p.m.

Lico zbudowane było ze średnich i dużych kamieni polnych układanych warstwami, puste przestrzenie uzupełnione zostały okrzeskami i zalane zaprawą wapienną. Zaprawa wapienna widoczna jest w licu do poziomu 171,83 m n.p.m., poniżej tej warstwy kamienie budujące mur obsypane są żółtym piaskiem. W części spągowej muru zastosowano także warstwę wyrównawczą w postaci rumoszu ceglanego.

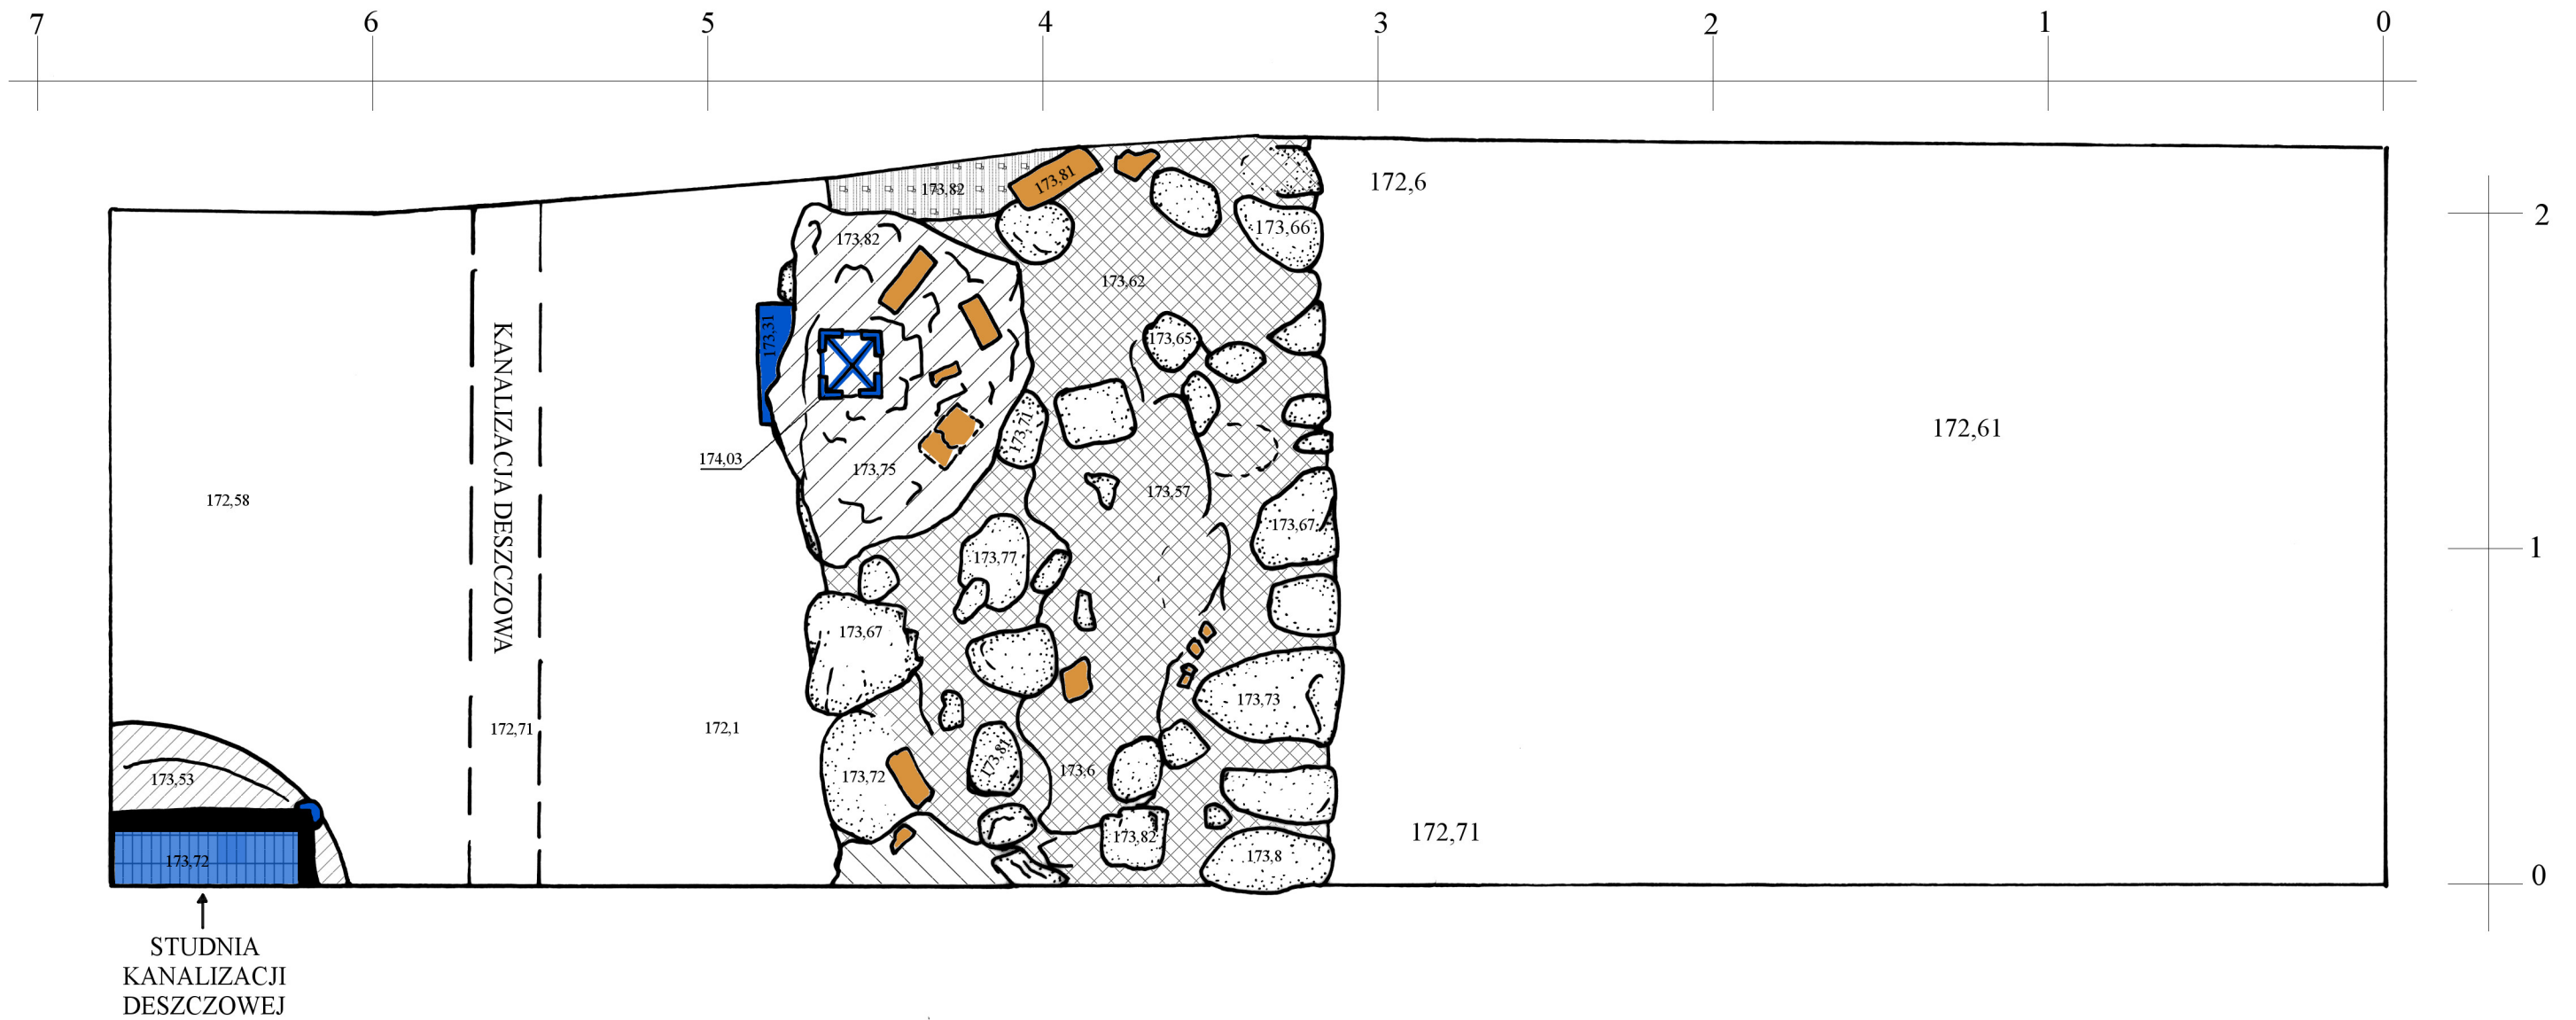
Ryc. 8 NIDZICA, st.II
wykop 33c

Rzut wykopu

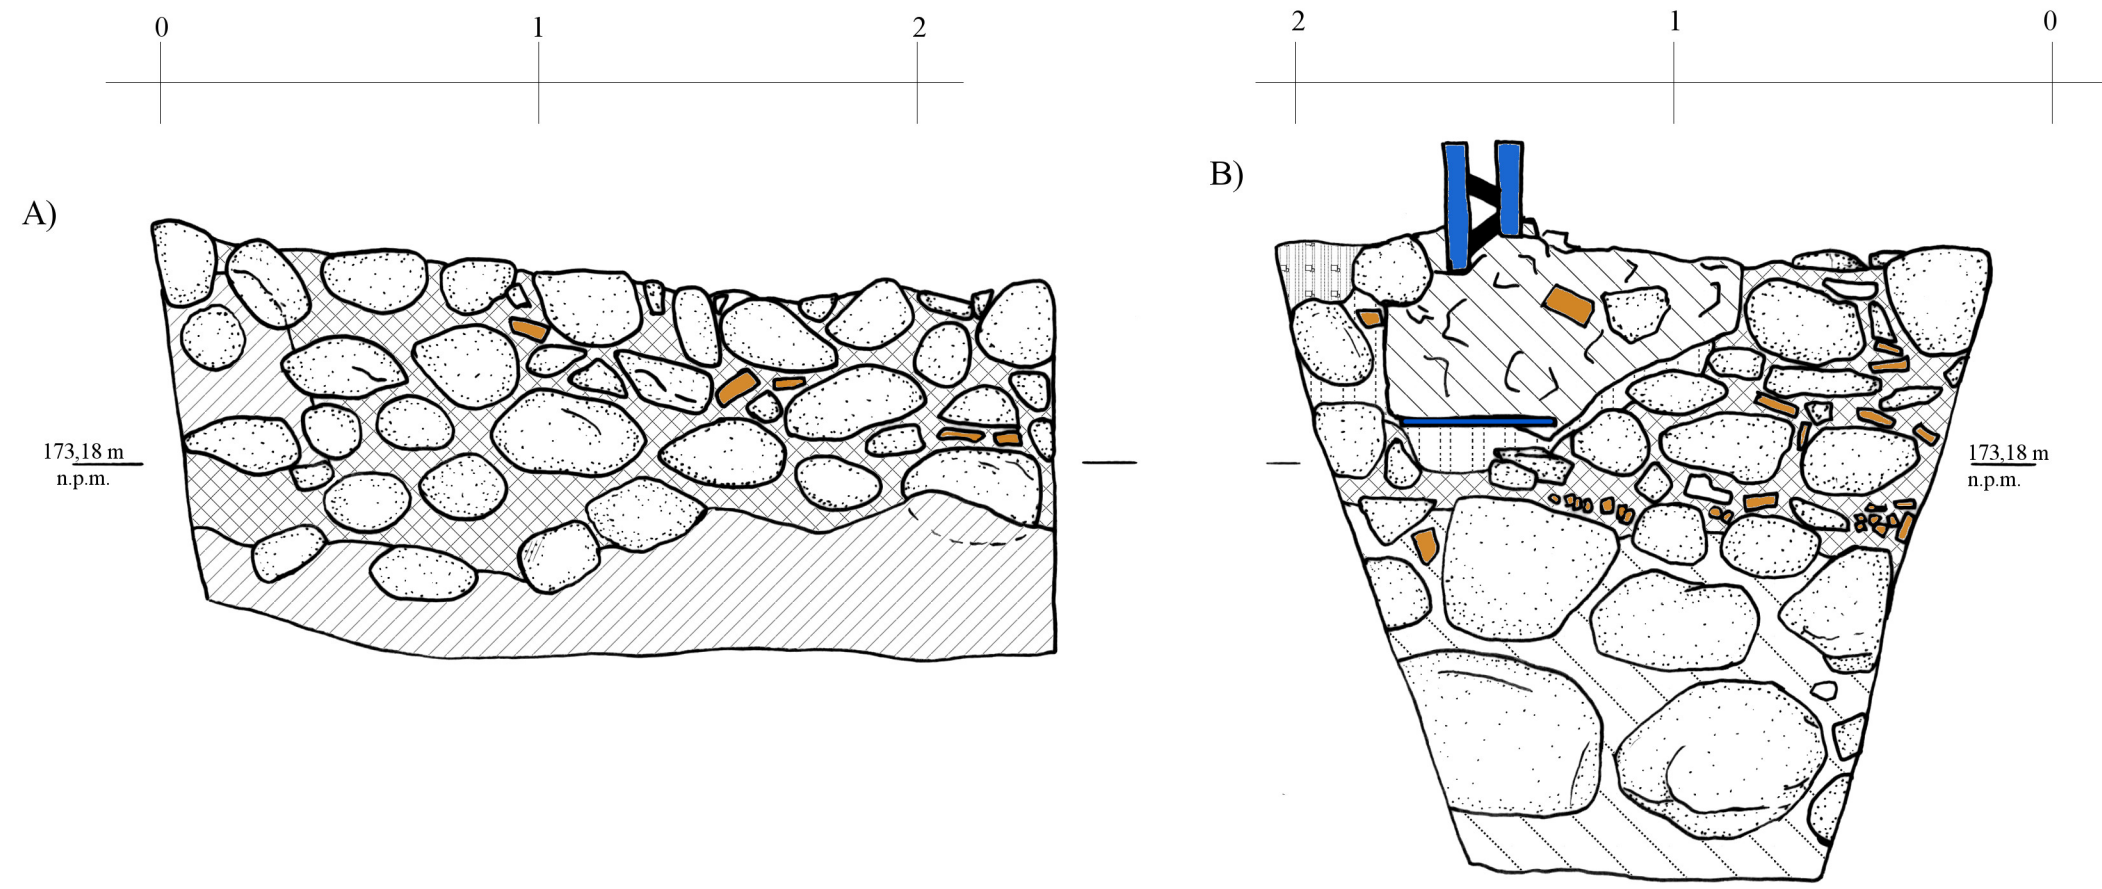
Ryc. 9 NIDZICA, st.II
wykop 33c

- A) Lico wschodnie muru obronnego
- B) Lico zachodnie muru obronnego

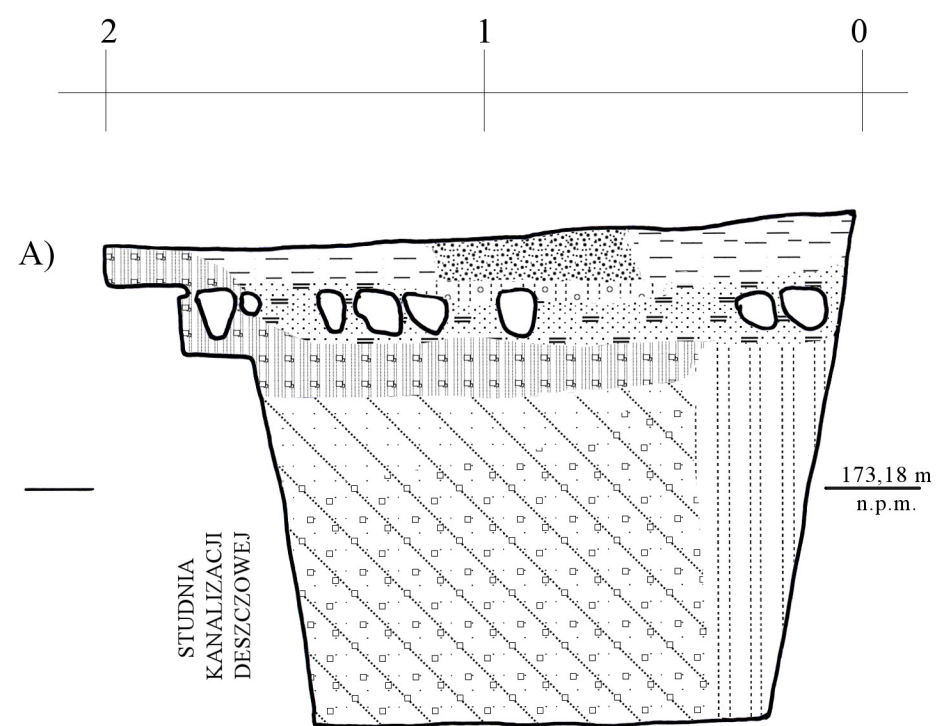
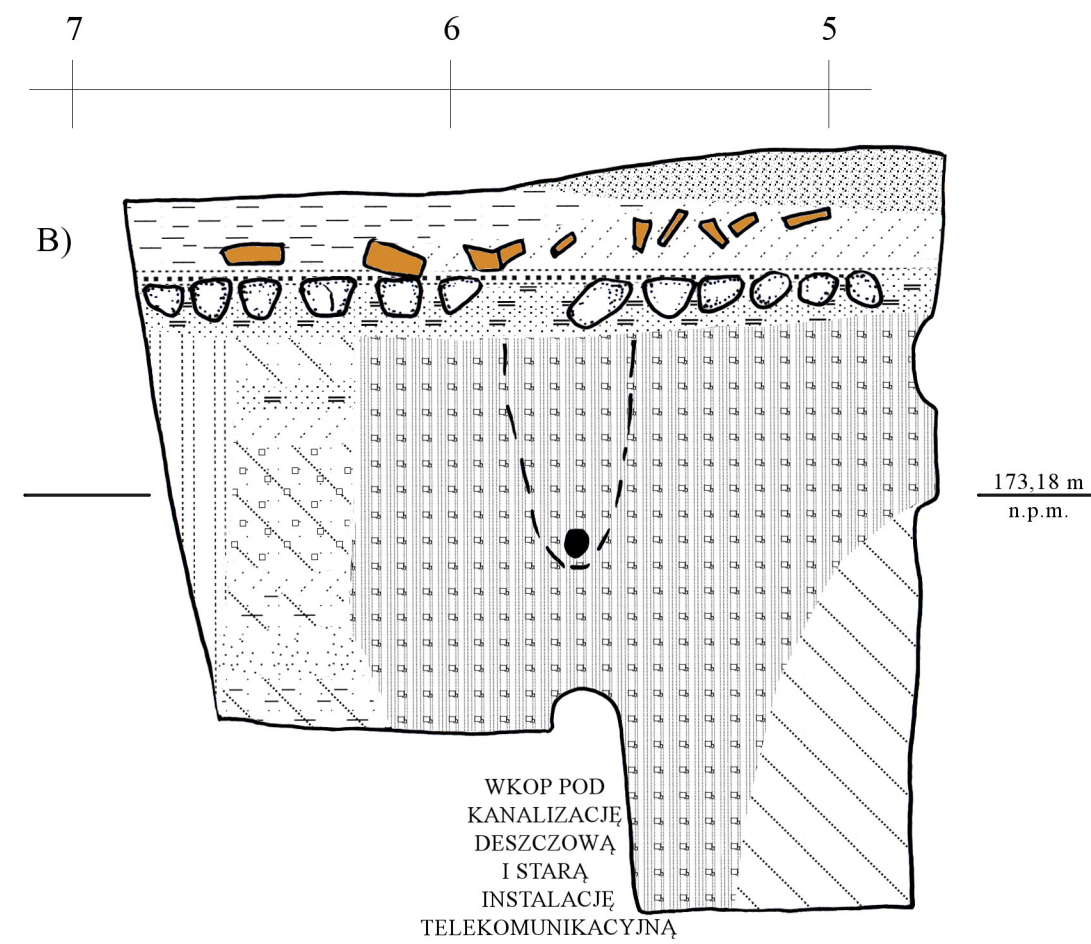
Ryc.10 NIDZICA, st. II
wykop 33c
A) Profil zachodni wykopu
B) Profil północny wykopu
