SPRAWOZDANIE Z BADAŃ ARCHEOLOGICZNYCH
PRZEPROWADZONYCH W NIDZICY (STANOWISKO II) NA
ULICY MURARSKIEJ W OBRĘBIE WYKOPU 33a-e

Kierownik badań - mgr Adam Mackiewicz

OLSZTYN * WRZESIEŃ 2013 ROK

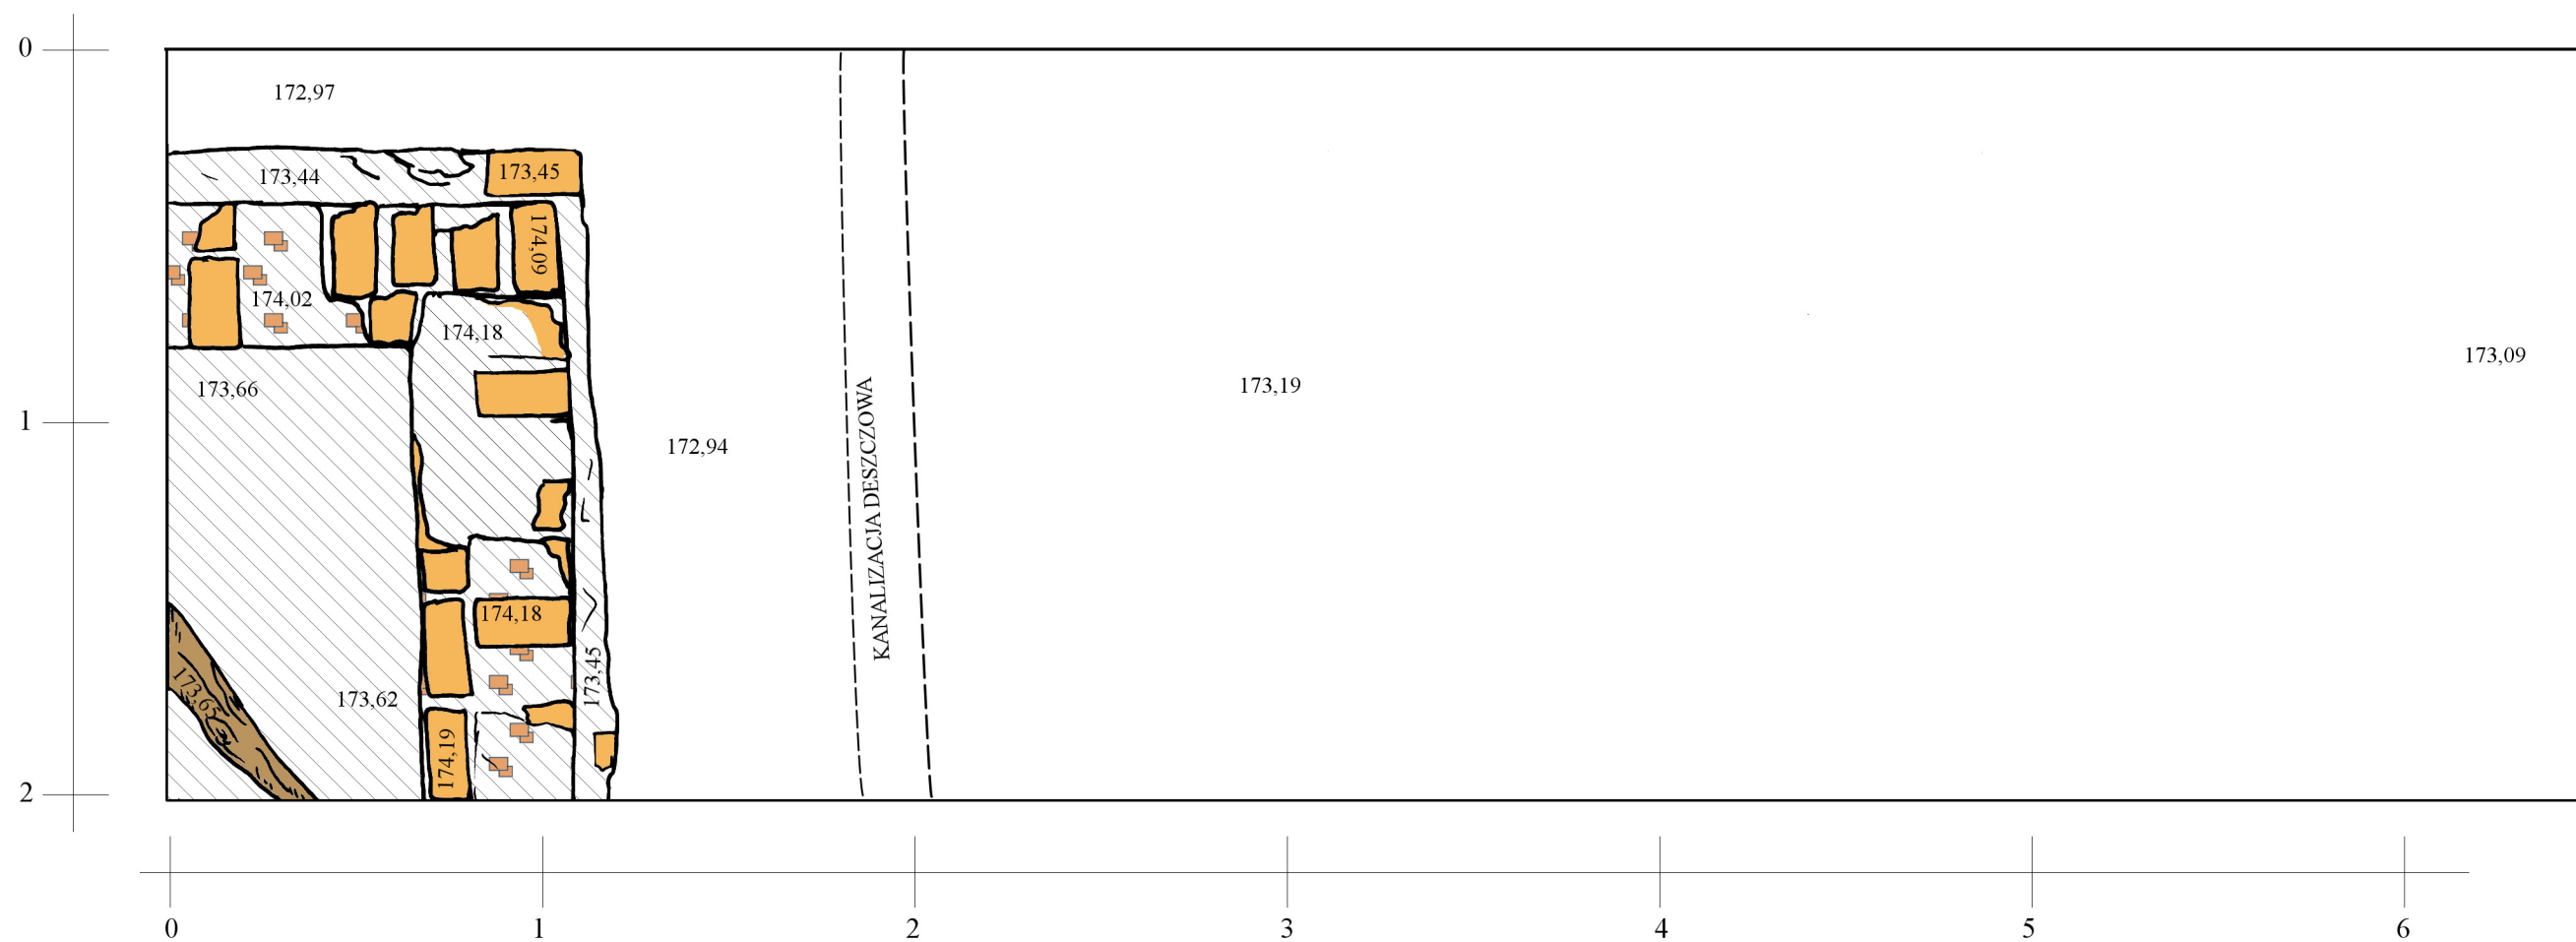
Ryc. 11 NIDZICA, st. II
wykop 33d

Rzut wykopu
Skala 1:20
Rys. I. Zduńska

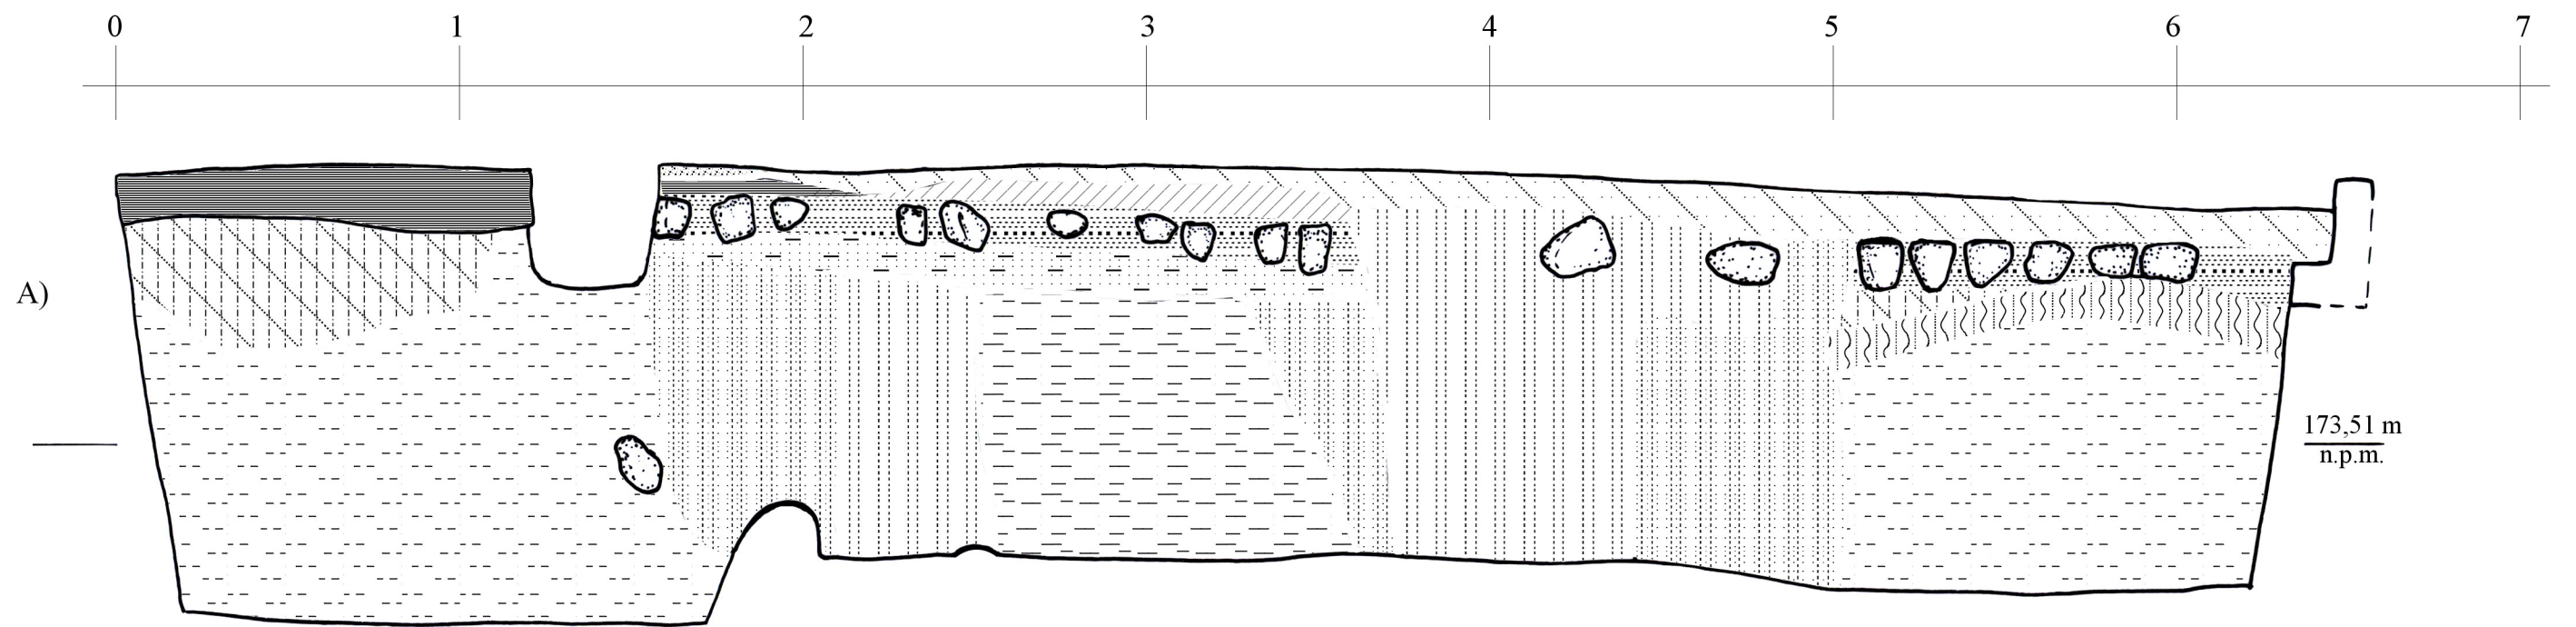
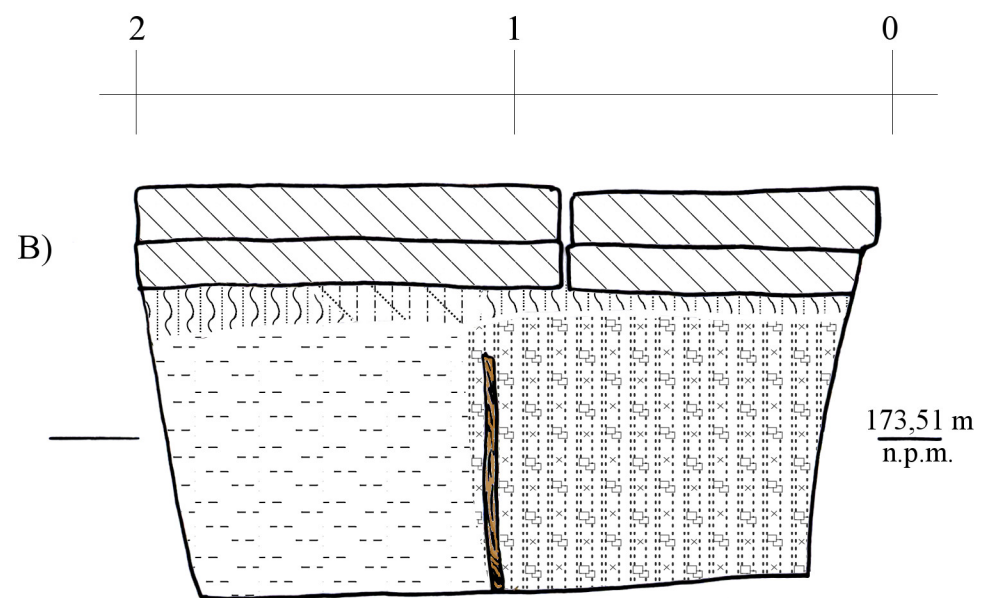
Ryc. 12 NIDZICA, st. II
wykop 33d

- A) Profil południowy wykopu
- B) Profil zachodni wykopu

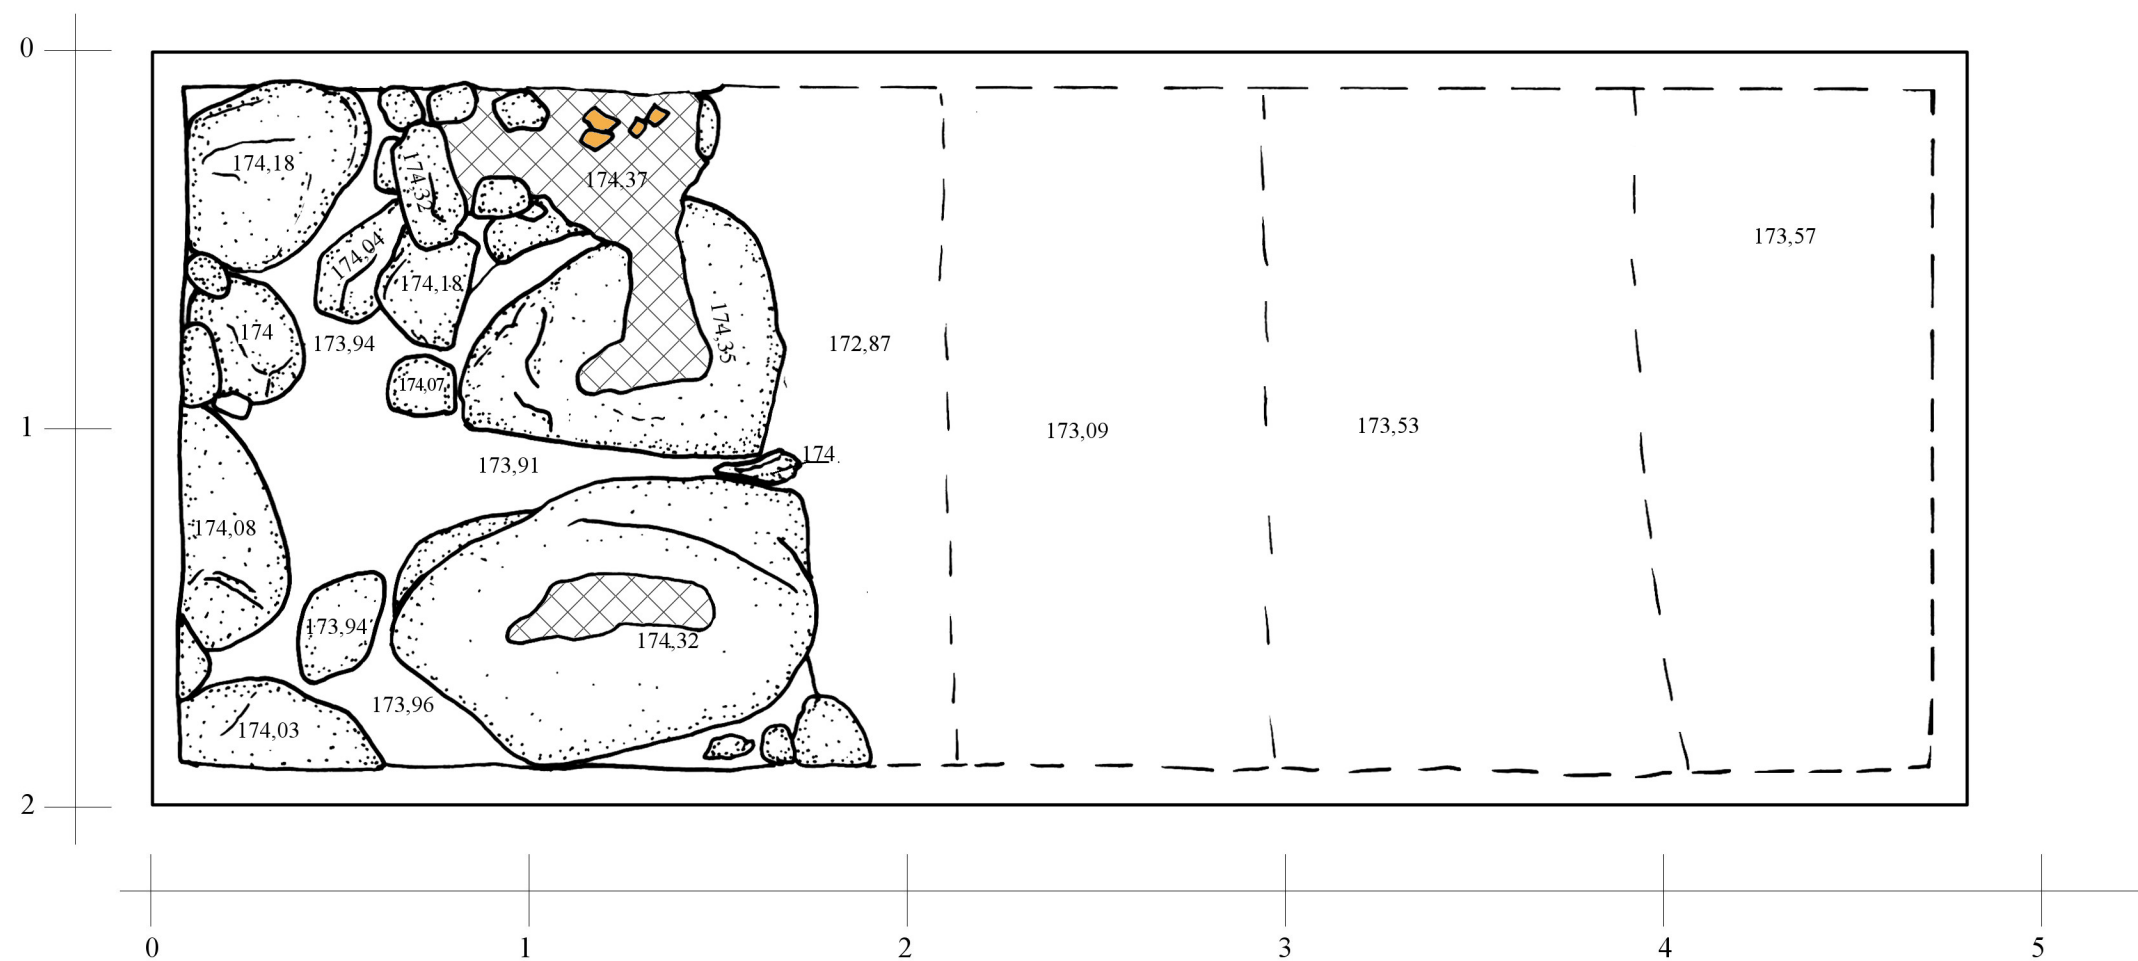
Ryc. 13 NIDZICA, st. II
wykop 33e

Rzut wykopu
Skala 1:20
Rys. I. Zduńska

Wykop wytyczono w odległości ok 5 m od skrzyżowania z ulicą Ratuszową. Wykop wytyczony w poprzek ulicy miał wymiary 2 x 4,8 m. Wschodnia krawędź wykopu znajdowała się przy ogrodzeniu Wytwórni Win. Część stropową wykopu stanowiła warstwa asfaltu. Po skuciu asfaltu i 0,2 m warstwy piasku znajdującego się pod nim, odsłonięto relikty bruku kamiennego. Bruk znajdował się na poziomie 144,45-174,39 m n.p.m. Bruk zachował się tylko fragmentarycznie, tak jak w przypadku wykopu 33d, gdzie ubytki w nawierzchni spowodowane były budową kanalizacji deszczowej czy wodociągu.

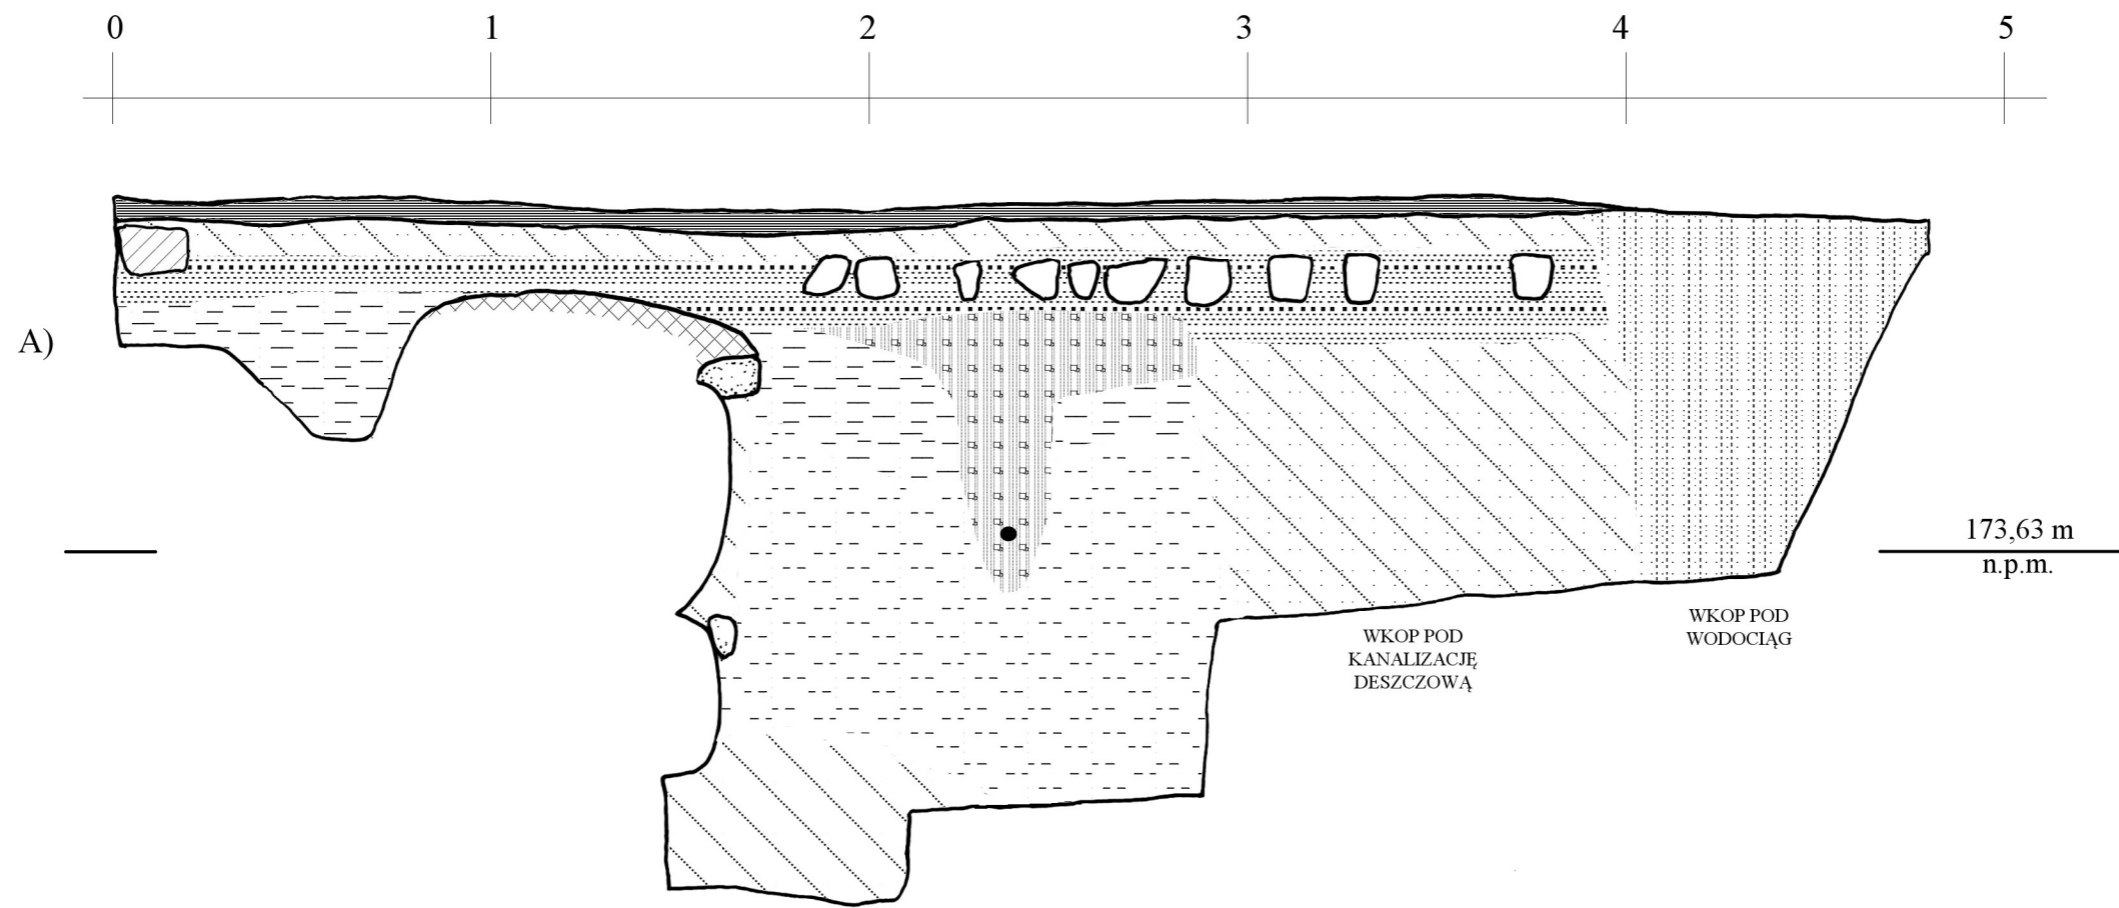
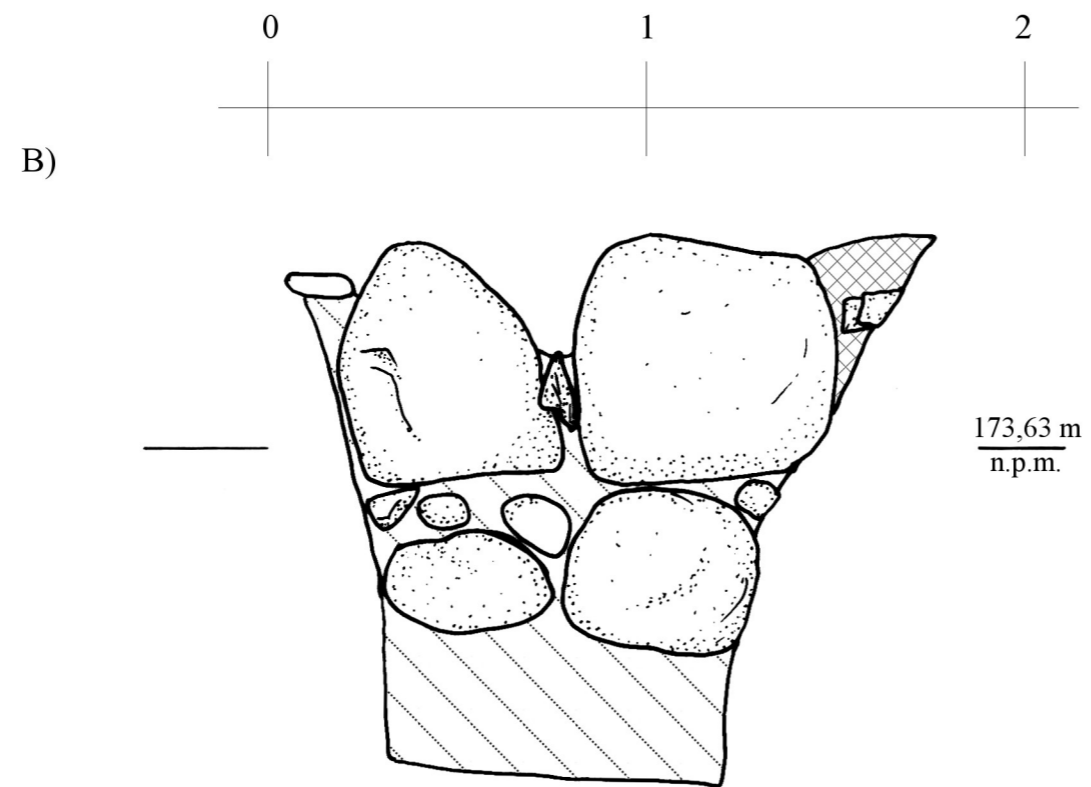
Ryc. 14 NIDZICA, st. II
wykop 33e

- A) Profil południowy wykopu
- B) Lico zachodnie reliktu muru obronnego

Po zdjęciu bruku w wykopie odsłonięto relikty muru obronnego. Odsłonięty fundament budzi pewne zdziwienie, bo jest posadowiony bardzo płytko. Spąg muru znajduje się na poziomie 173,11 m n.p.m. Nie można ustalić szerokości muru odkrytego w wykopie ponieważ nie odsłonięto jego wschodniego lica. Wykonano za to dokumentację rysunkową (Ryc. 14B) i fotograficzną (FOT_56) lica zachodniego. Dokumentowane lico miało szerokość 1,2-1,5 m i wysokość 1,1 m. Lico fundamentu muru obronnego składało się z dwóch warstwy dużych kamieni polnych obsypanych żółtym piaskiem, wolne przestrzenie uzupełniono mniejszymi kamieniami. W części stropowej muru, przy profilu południowym wykopu zachowały się pozostałości zaprawy wapiennej. W rzucie (Ryc.13) relikty muru nie prezentują się jako elementy spójnego założenia budowlanego, a raczej jak grupa luźnych kamieni. Jednak lokalizacja, jak i zachowane lico zachodnie, wskazują jednoznacznie, że mamy do czynienia z reliktem muru obronnego. Pozostaje pytanie co jest powodem stopniowego wypłykania fundamentów wschodniej linii murów obronnych Nidzicy? Na tym terenie przeprowadzono jakieś znaczne deniwelacje terenu, czy taki sposób budowy był od początku zamierzeniem budowniczych fortyfikacji miasta.
