MALOWIDŁA GOTYCKIE NA ZAMKU W NIDZICY PROGRAM PRAC KONSERWATORSKICH

Przedmiot opracowania: *Opracowanie zawiera program prac konserwatorskich dla średniowiecznych malowideł zlokalizowanych w dawnym Refektarzu i Kaplicy Zamku w Nidzicy (obecnie tzw. Sala Rycerska)*

Data opracowania: *maj 2017*

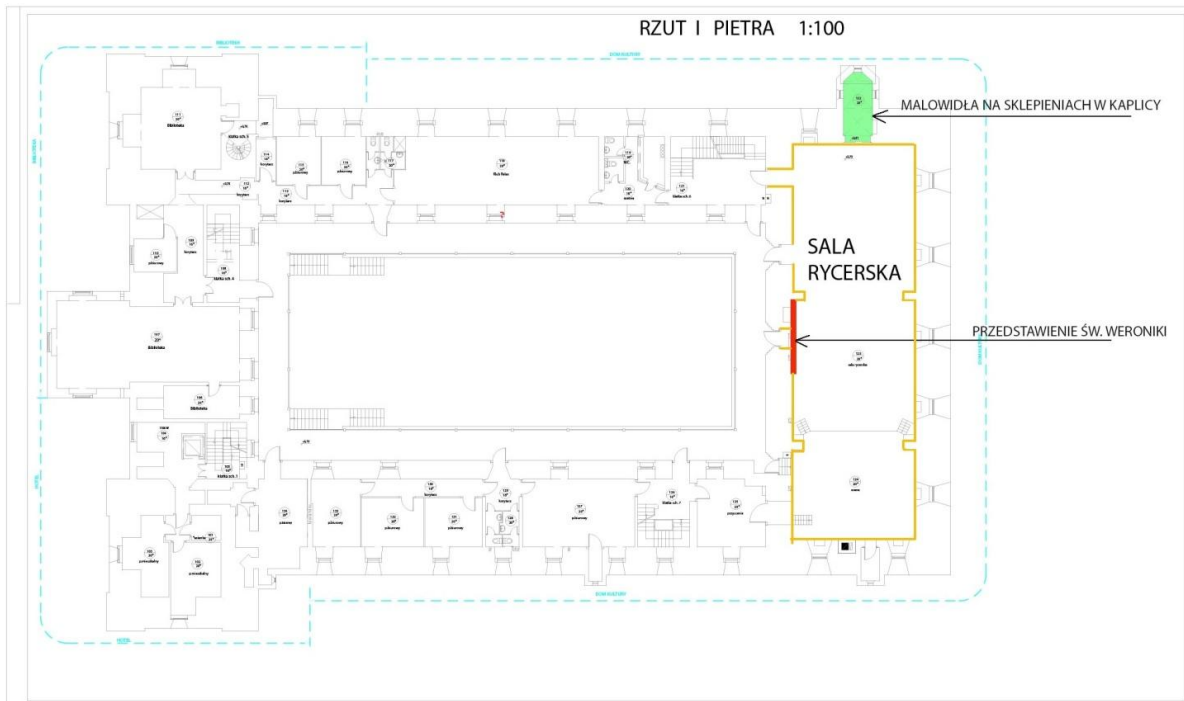
Rysunek 1 Lokalizacja malowideł w Sali Rycerskiej (dawny Refektarz Zamku).

Malowidła będące przedmiotem opracowania zlokalizowane są a) na ścianie wsch. Sali Rycerskiej (dawn. Refektarz) Zamku w Nidzicy (Przedstawienie św. Weroniki) oraz b) na sklepieniach przylegającej do Sali Rycerskiej Kaplicy. Sala Rycerska znajduje się na 1 p. skrzydła zachodniego Wielkiego Domu.

Dekoracja malarska znajduje się w centralnej części blendy zlokalizowanej na ścianie wschodniej Sali Rycerskiej (daw. Refektarz) w polu podsklepiennym przęsła środkowego Sali (lokalizacja malowidłaznaczona jest na rys. 1), zajmuje powierzchnię 6,9m². Kompozycja malowidła składa się z wizerunku świętej Weroniki i postaci Aniołów. W centrum, lekko po lewej stronie widoczna jest postać św. Weroniki. Święta trzyma w rozpostartych ramionach chustę z wizerunkiem twarzy Chrystusa (weraikon). Ubrana jest w szatę z długimi rękawami, na głowie ma welon. Postać Weroniki po obu stronach ujęta jest przez dwa klęczące Anioły. Anioły zwrócone są do świętej, mają pochylone głowy i ręce złożone w geście modlitewnym.

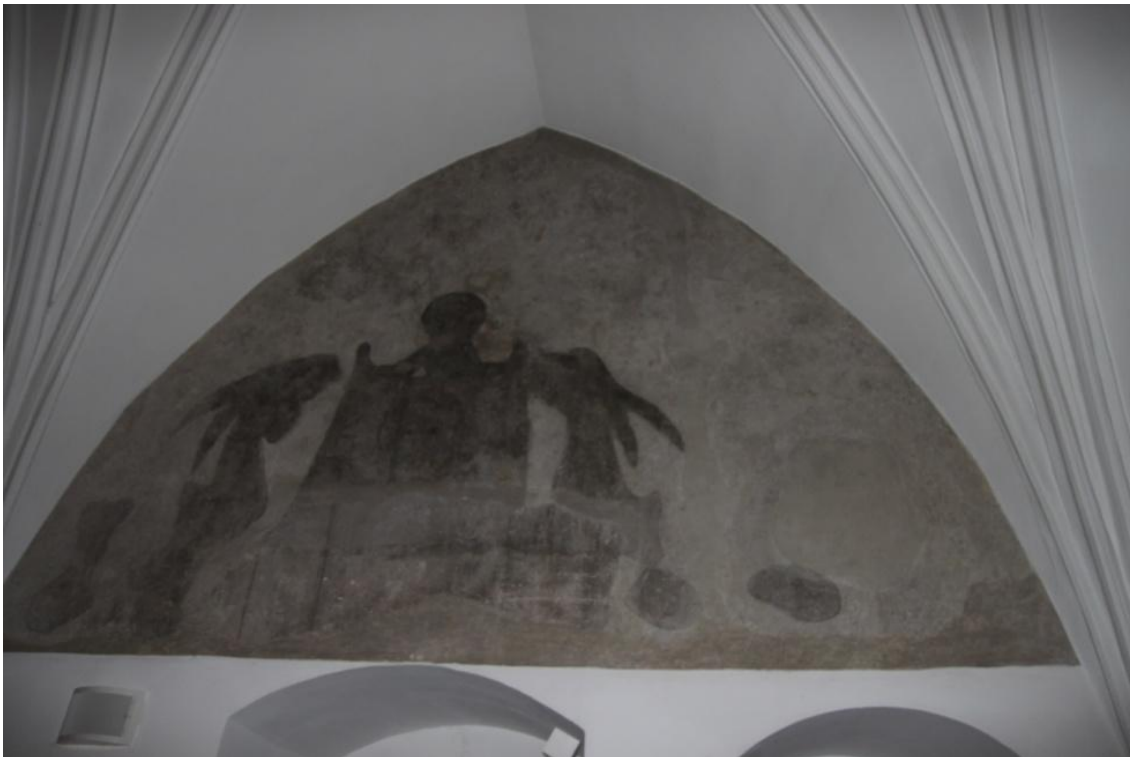
fot.1. Malowidło z przedstawieniem św. Weroniki. Stan obecny.

W dolnej części malowidła widoczne są ślady po zarysie kartuszy herbowych. Kolorystyka przedstawienia utrzymana w ciemnej szarobłękitnej tonacji.

Do dnia dzisiejszego zachował się jedynie fragment dekoracji malarskiej Sali Rycerskiej. Powierzchnia malowidła jest zabrudzona. Tynki są częściowo zdeintegrowane. Możliwe są odspojenia tynku od podłoża. Stan zachowania oryginalnej warstwy malarskiej jest trudny do określenia ze względu na wielość wtórnych ingerencji. Z pewnością warstwa malarska jest mocno przetarta i pociemniała uniemożliwiając pełne rozczytanie sceny. Uzupełnienia ubytków zaprawy pochodzące z wcześniejszych konserwacji są bardzo widoczne. Obmalowanie malowidła białą farbą i ekspozycja w otoczeniu białych ścian jest bardzo niekorzystna.

5.1. Sala rycerska przedstawienie św. Weroniki - Konserwacja i restauracja średniowiecznych malowideł zgodnie z technologią opisaną poniżej:

1. Pobranie próbek i wykonanie badań konserwatorskich.
2. Prewencyjna dezynfekcja powierzchni warstwy malarskiej i tynku z zastosowaniem środka grzybobójczego np. 10% roztworu Preventol RI80.

3. Oczyszczenie warstwy malarskiej z zabrudzeń powierzchniowych przy pomocy miękkich pędzli, gumek czy wilgotnej ściereczki. Zabieg należy wykonywać z dużą ostrożnością ze względu na pudrowanie się warstwy malarskiej. Najprawdopodobniej miejscami oczyszczenie powierzchni będzie niemożliwe do przeprowadzenia bez wykonania prekonsolidacji warstwy malarskiej. (W tym celu można np. spryskiwać miejscowo 1-2% roztworem wodnym polialkoholu winylu)

1. Wzmocnienie zdeintegrowanych tynków. Proponuje się przesączenie tynków preparatem KSE 300 (Remmers). Zabieg powinno się przeprowadzić zgodnie z zaleceniami podanymi przez producenta, przestrzegając warunków sezonowania w atmosferze podwyższonej wilgotności.

6. Podklejenie pęcherzy i odspojień tynków z zastosowaniem zastrzyków z PLM lub Acrysil AC 33.
7. Konsolidacja warstwy malarskiej 3% roztworem Paraloidu B-72 w toluenie.

8. Uzupełnienie ubytków zaprawy zaprawą wapienno - piaskową o zbliżonym składzie i proporcjach do zaprawy oryginalnej. Ponadto barwa i fakturalne opracowanie powierzchni powinno być również zbliżone do oryginału. Uzupełnienia nie mogą być zbyt gładkie.

9. Uzupelnienie ubytkow pobialki podbarwionej zgodnie z oryginalem.
10. Uzupelnienie ubytkow warstwy malarskiej z zastosowaniem suchych pigmentow i Polialkoholu winylu. Podczas wykonywania uzupelnien nalezy spróbować uplastycznic kontury. Miejscami nieco je pozacierać, nawet przerwać a w innych miejscach wzmoćnić. Nalezy unikać szczelnego obwodzenia kształtów i płaskiego wypełniania ich kolorem!

11. Utrwalenie malowideł roztworem Paraloidu B-72 w toluenie.
12. Konieczna jest zmiana charakteru ekspozycji malowidła - biała chłódna barwa ścian wpływa bardzo niekorzystnie na odbiór dzieła. Proponuje się zastosowanie kolorystyki zbliżonej do szaro-beżowej barwy tynku. Farba powinna być nałożona w sposób mżący, artystyczny (np. przy użyciu gąbek).

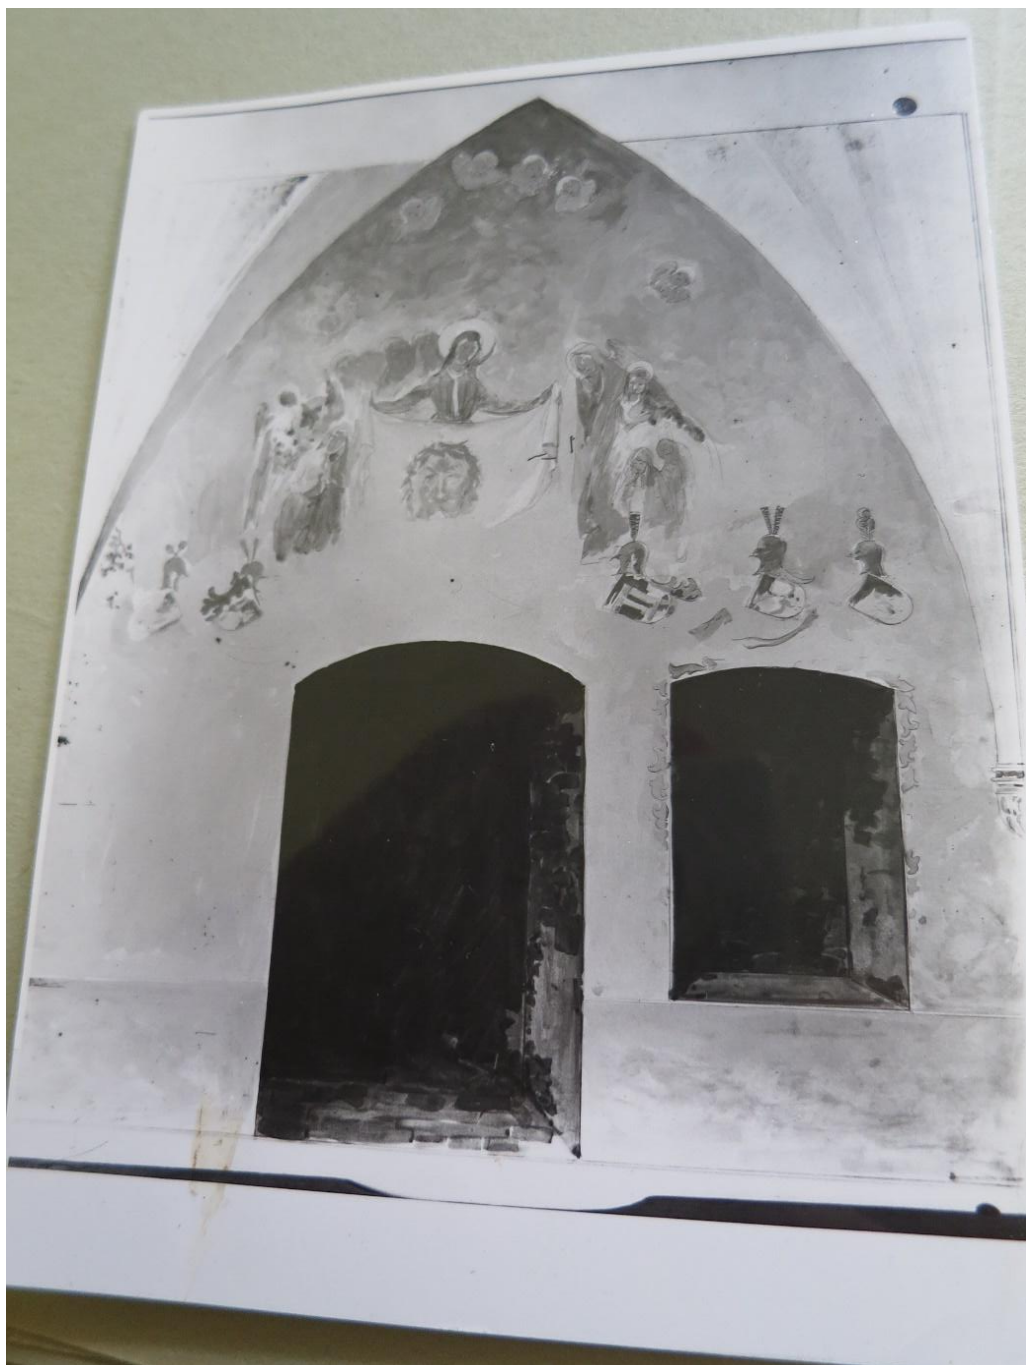
fol. 1 Fot. archiwalna. Przedstawia szkic - propozycję rekonstrukcji sceny z przedstawieniem św. Weroniki wykonany w latach 1933-34. Ze zbiorów PPKZ oddział w Gdańsku.

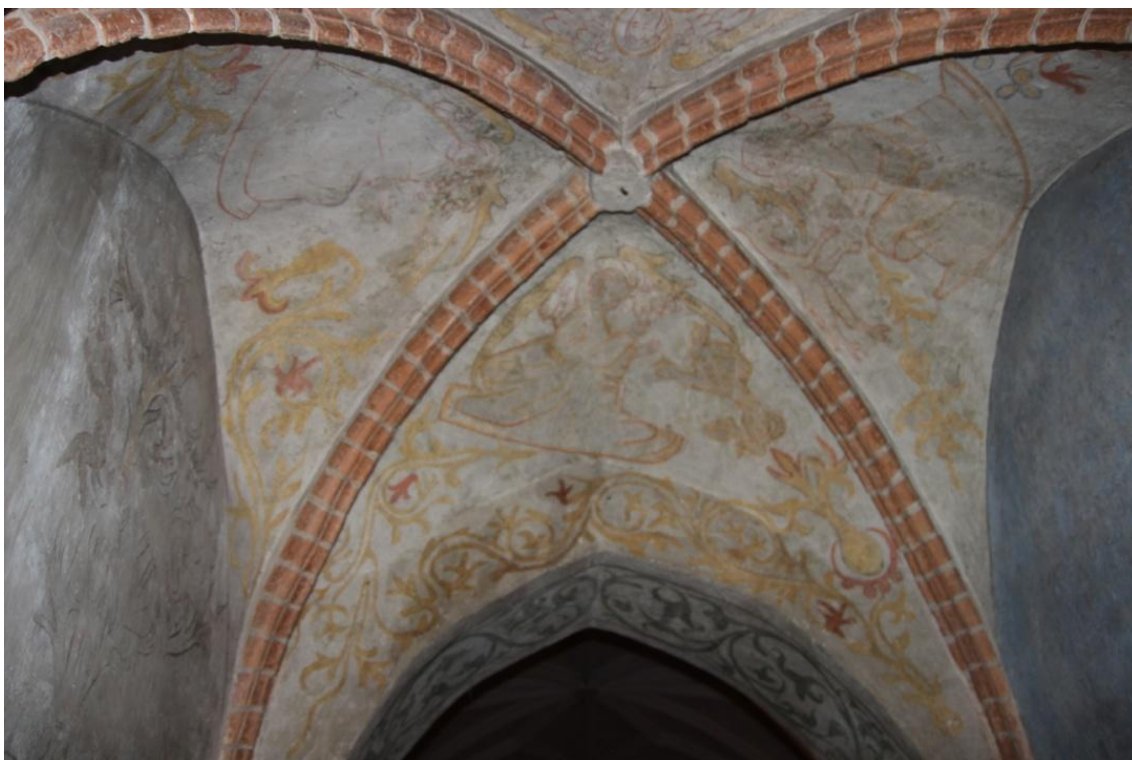
Na sklepieniu pierwszego przęsła w trójkątnych polach pomiędzy żebrami przedstawiono Anioły. Postaci umiejscowione są w górnej części pola. Anioły zwrócone są bokiem, w prawo lub w lewo, zawsze w kierunku symbolu jednego z czterech ewangelistów. Dolną część pola wypełniają dekoracje roślinne, które ujmują u dołu scenę figuralną i wypełniają dekoracją wydłużone fragmenty pola. Pozostałe sklepienia pokryte są jedynie fragmentami roślinnych dekoracji malarskich. Wszystkie malowidła w partii sklepień wykonane zostały ugroną linią z akcentami w kolorze ciemnej czerwieni (patrz. fot.3.)

Zachował się także fragment historycznego wymalowania na ścianie kaplicy - pierwsza blenda ściany zachodniej). Jest to linearne przedstawienie drzewa, w którego gałęzie wplecione są nagie postaci przybierające różne pozy (tzw. drzewo potępionych). Linie wymalowania wykonane są w tonacji ciemnej szarości.

fot. 2. Pierwsze przęsło Kaplicy z przedstawieniami Aniołów z symbolami ewangelistów. Po lewej stronie na ścianie widoczne przedstawienie drzewa potępionych. Widok od strony południowej.

Na ścianach i sklepieniu kaplicy zachowały się jedynie fragmenty oryginalnego wymalowania. Najlepiej zachowane są dekoracje w partii pierwszego przęsła przedstawiające Anioły z symbolami ewangelistów oraz wieć roślinna w partii wejściowego łęku sklepiennego. Ich stan zachowania pozwolił na rozczytanie sceny i układu postaci oraz dekoracji. Pozostałe fragmenty wici roślinnej w kolejnych przęsłach sklepienia zachowane są w znacznie mniejszym stopniu. Zachowane fragmenty malowideł tylko miejscami pozwoliły na prawidłowe rozczytanie pierwotnego układu malarstwa i umożliwiły rekonstrukcję. Tylko fragmentarycznie zachowane jest przedstawienie drzewa potępionych. Widoczny jest częściowo układ drzewa i zarys postaci w różnych wymuszonych pozach. Oryginalna warstwa malarska w partii wszystkich scen jest mocno przetarta, osłabiona i ma skłonność do pudrowania się.

5.2. Sklepienia w Kaplicy - Konserwacja i restauracja średniowiecznych malowideł zgodnie z technologią opisaną poniżej:

2. Usunięcie szlicht, zapraw cementowych, wtórnych pobiał i warstw malarskich pochodzących z renowacji wykonanych po roku 1986. Nawarstwienia nalezy usunąć w sposób mechaniczny z zastosowaniem skalpeli, pędzli oraz miękkich szczotek oraz stosując środki chemiczne do usuwania powłok malarskich dobranych na podstawie wykonanych prób.

11. Uzupełnienie ubytków pobiątki podbarwionej zgodnie z oryginałem.
12. Uzupełnienie ubytków warstwy malarskiej z zastosowaniem suchych pigmentów i Polialkoholu winylu. Podczas wykonywania uzupełnień należy spróbować uplastyczyć kontury. Miejscami nieco je pozacierać, nawet przerwać a w innych miejscach wzmocnić. Należy unikać szczelnego obwodzenia kształtów i płaskiego wypełniania ich kolorem!

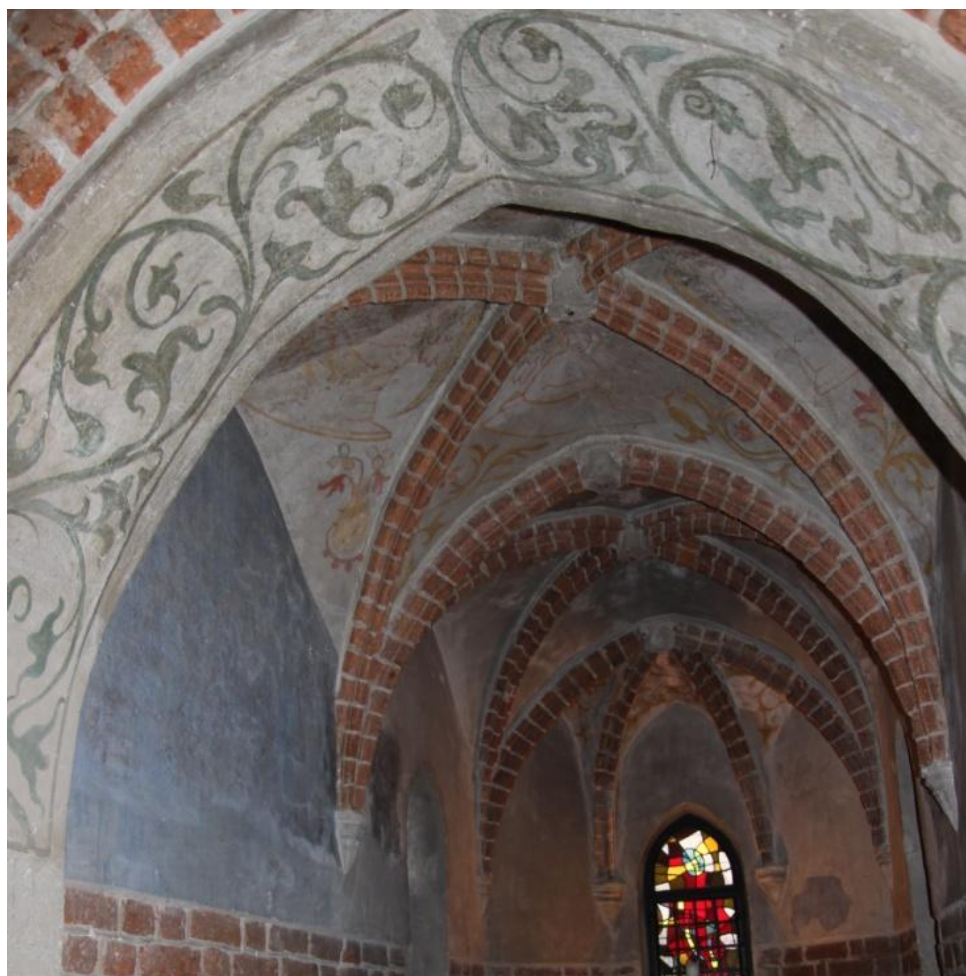
fot. 3. Widok kaplicy od strony północnej. Na pierwszym planie widoczne malarstwo w partii łuku sklepiennego.

Miejsca, których nie pokrywają elementy dekoracyjne ściany kaplicy i sklepienie pokryte są szlichtą cementową. Można się spodziewać, że tynk pod nawarstwieniami jest zdeintegrowany i kruchy, miejscami odspojony od podłoża. Retusze warstwy malarskiej z poprzednich konserwacji zmieniły odcień. Wykonane zostały bardzo sztywno: kontury są mało plastyczne, a obwiedzione kształty płaskie i pozbawione finezji. Powierzchnia malowideł jest zabrudzona, występują na niej zabielenia w postaci plam.

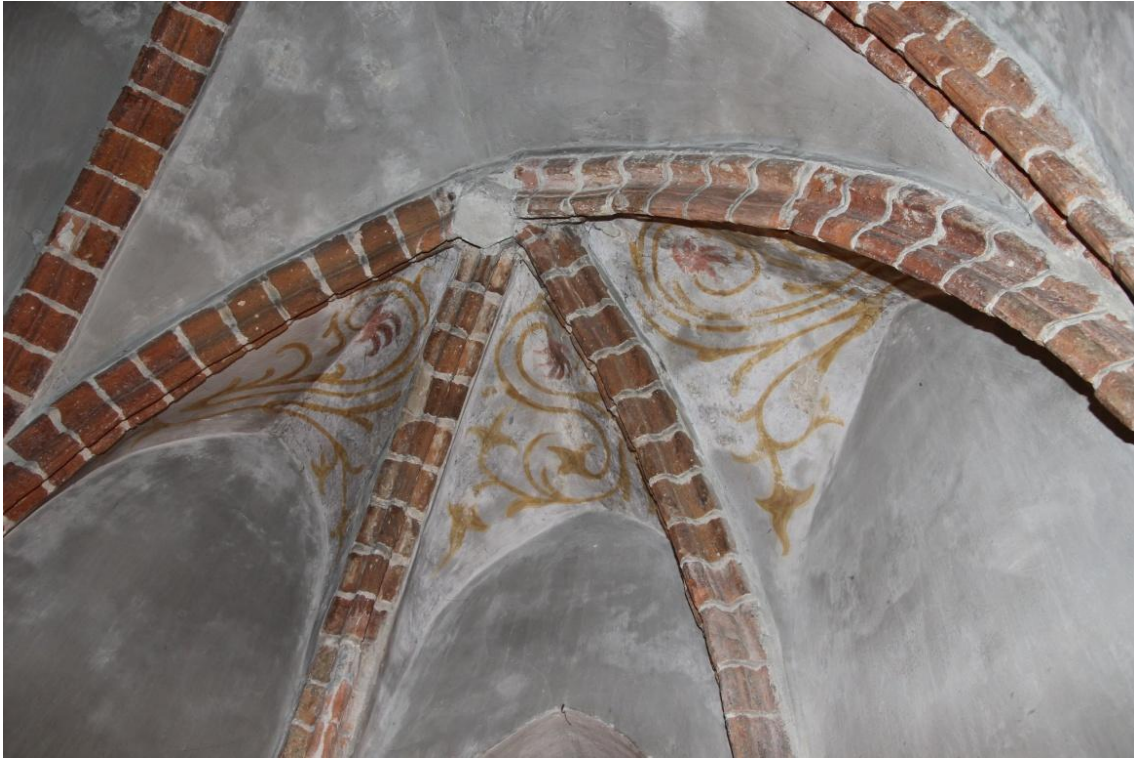
fot. 4. Malarstwo na sklepieniu północnego przęsa kaplicy (ponad oknem).

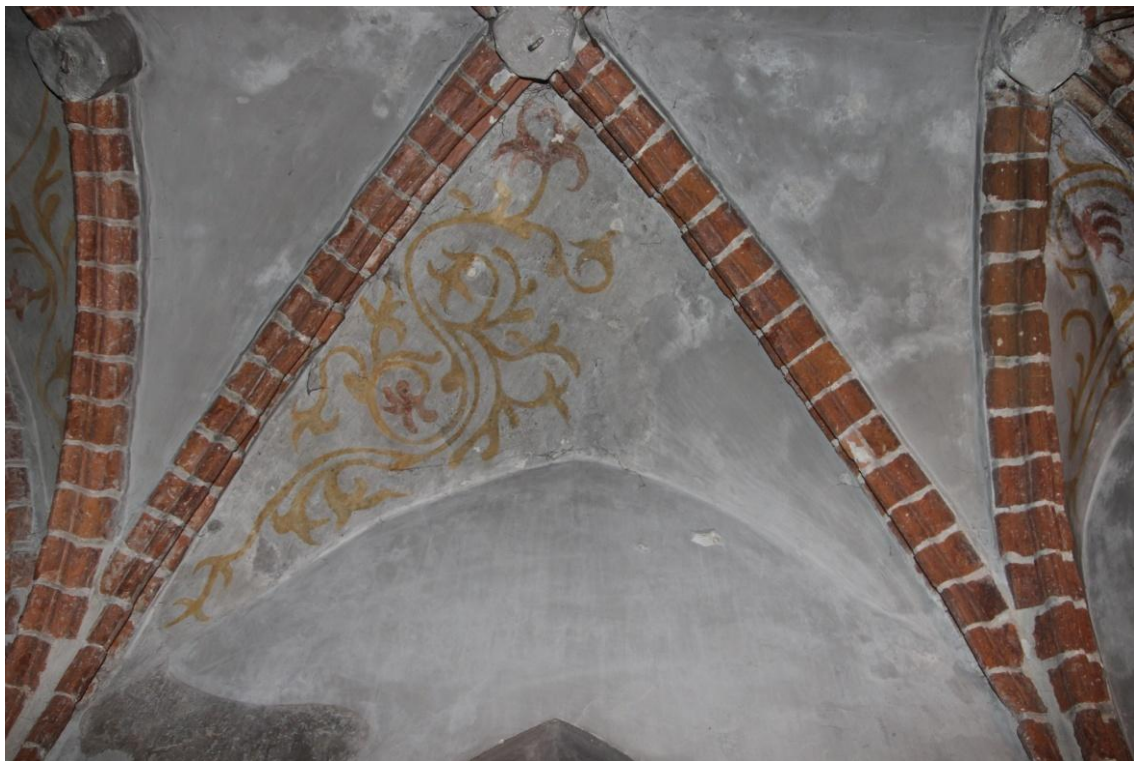
fot. 5 Malowidła w partii środkowego przęsa.

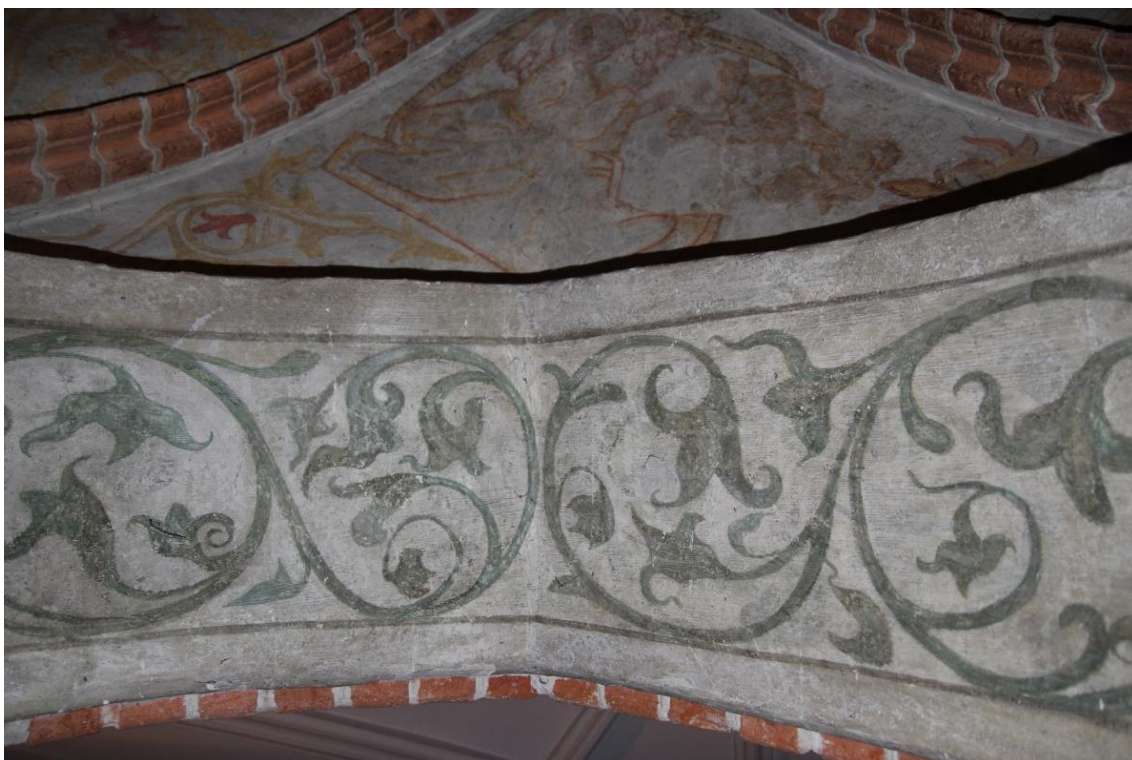
Powierzchnia gurtu (łuku sklepiennego) w wejściu do kaplicy pokryta jest wymalowaniem przedstawiającym wić roślinną. Stylizowane akanty układają się w okrągłe, regularne kształty. Całość ujęta jest w delikatną ramkę. Dekoracja wykonana jest jednobarwnie w kolorze ciemnej zieleni.

fot. 6 Widok malowidła na gurtce.

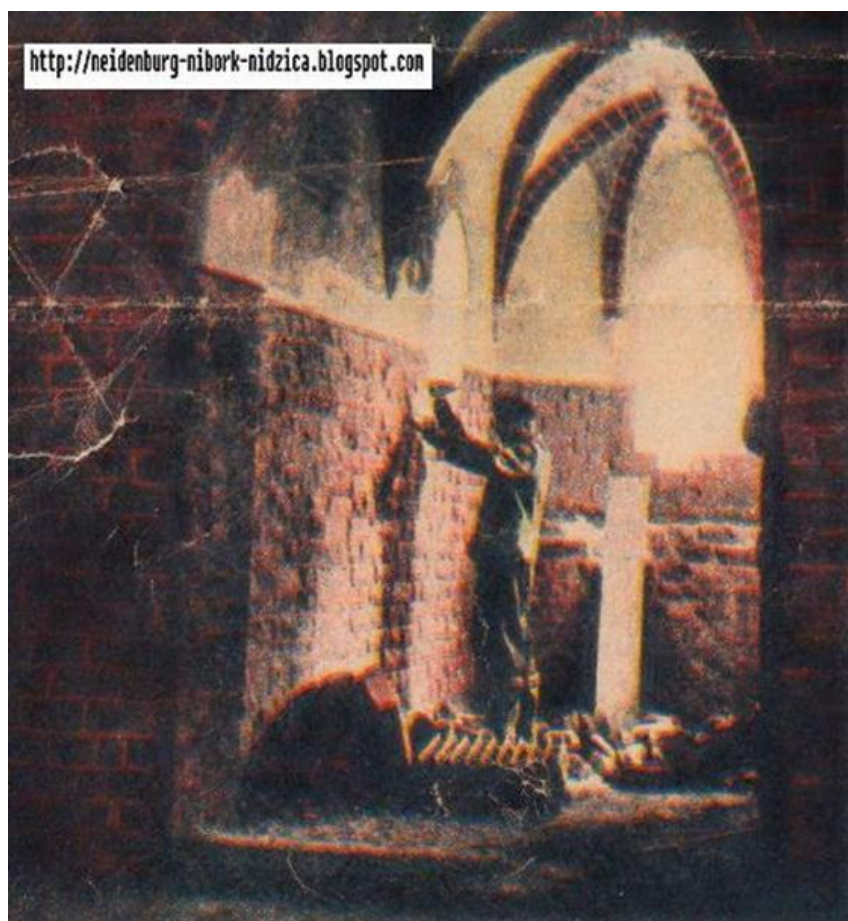
fot. 7. Zdjęcie wykonane podczas prac remontowych w l. 60-tych XX w kaplicy Refektarza. Źródło fotografii: www.neidenburg-nibork-nidzica.blogspot.com/2014/05/zbliza-sie-rocznica-oddania-do-uzytku.html

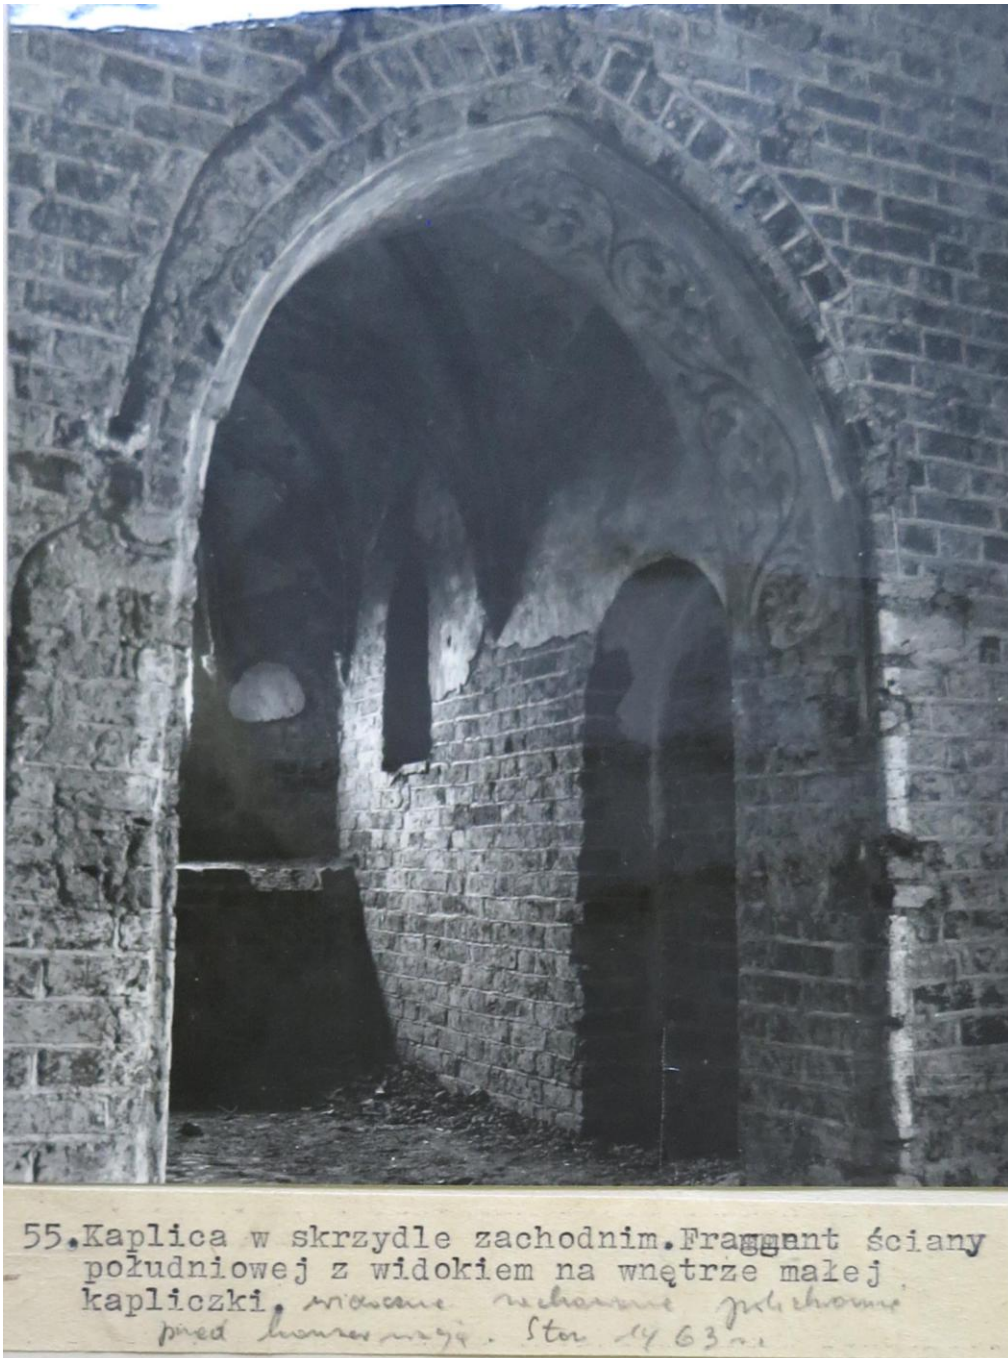
fot. 8 Widok na Kaplicę. Fot. archiwalna wykonana w styczniu 1963 r., ze zbiorów PPKZ, oddział w Gdańsku.

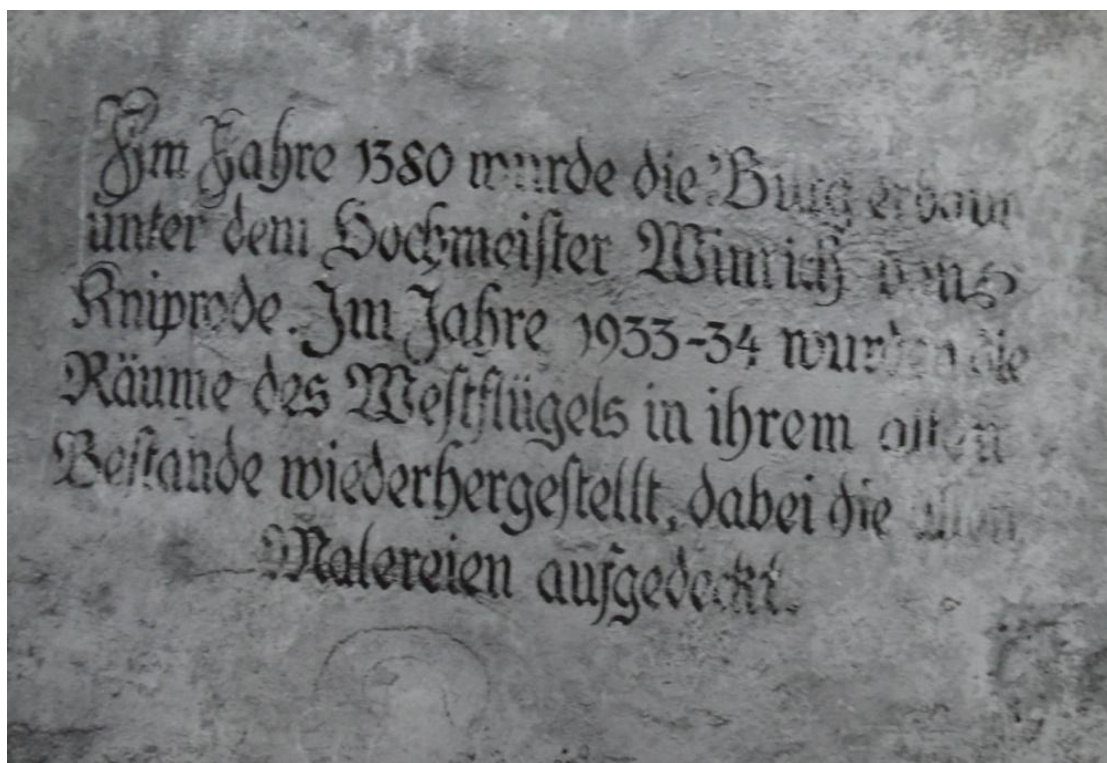
fot. 9 Kaplica, fragment przedstawiający napis na ścianie. Fot. archiwalna wykonana w 1964 roku., ze zbiorów PPKZ.

*Im Jahre 1380 wurde die Burg erbaut
unter dem Hochmeister von
Kniprode im Jahre 1933-34 wurden die*

*Raume des Westflugels im ihren alten
Destande wiederherstellt dabei oke alten Malercien aufgedeckt³*

[Zamek wybudowany został w roku 1380 pod nadzorem Wielkiego Mistrza Kniprode, w latach 1933-34 pomieszczeniom skrzydła zachodniego przywrócono ich dawny wygląd, odkryto przy tym stare malowidła/freski].

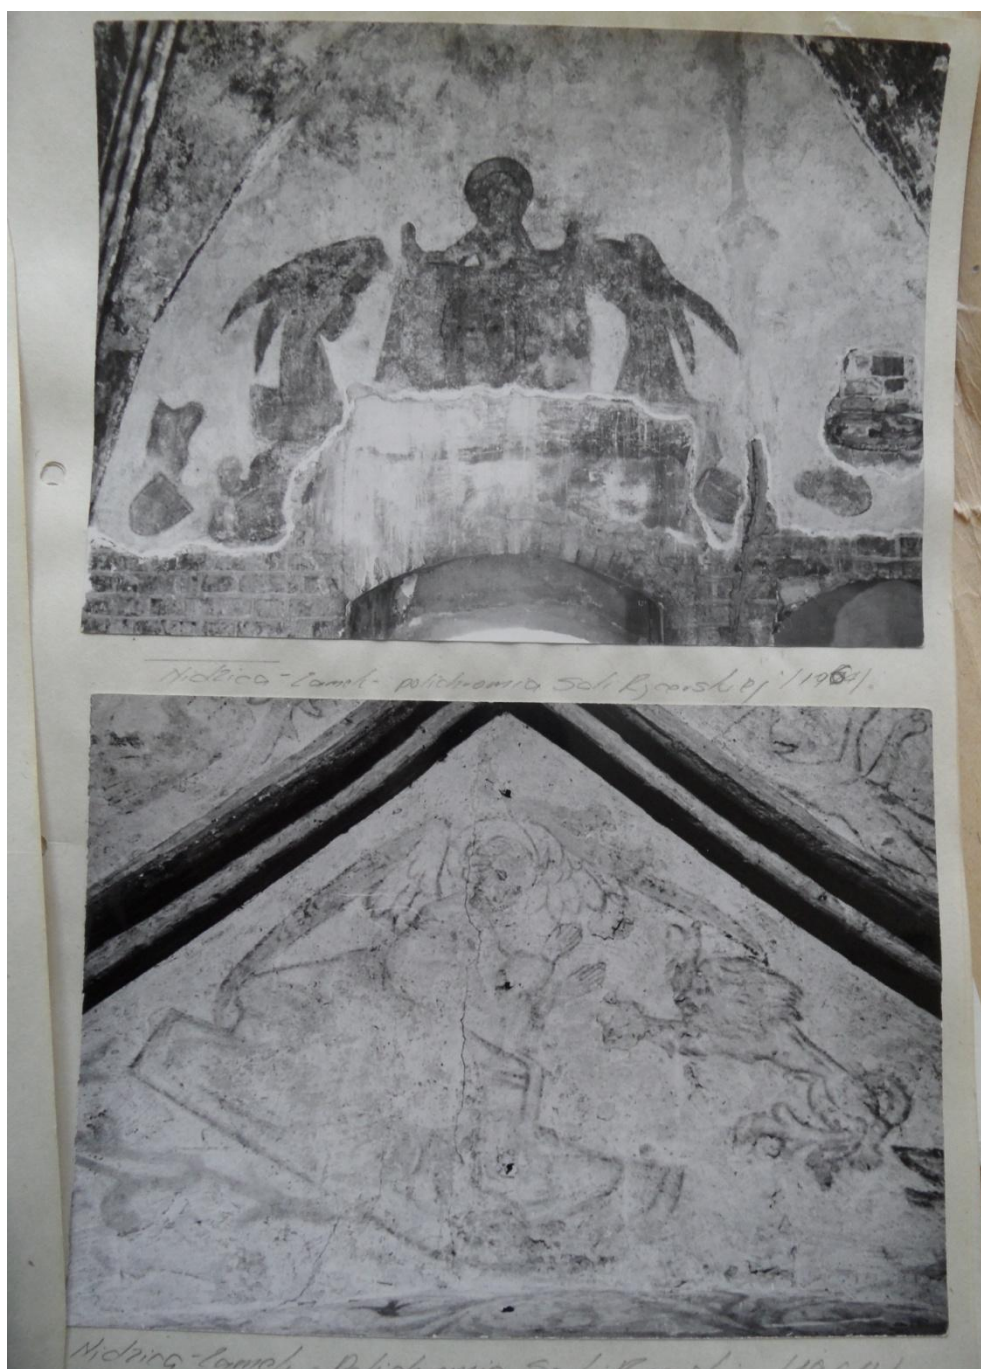
fot.11. Malowidła gotyckie na zamku w Nidzicy. Scena z przedstawieniem św. Weroniki i Anioł z symbolem św. Marka. Stan po konserwacji z 1964 roku. Fotografia archiwalna ze zbiorów PPKZ w Gdańsku.
