Ekspertyza przyrodnicza
w zakresie występowania ptaków i nietoperzy
w zamku w Nidzicy

Zamawiający:	Gmina Nidzica Plac Wolności 1, 13-100 Nidzica
Wykonawca:	Biuro Projektów Przyrodniczych BAGNIK Lech Pietrzak ul. Borkowskiego 29/10, 10-087 Olsztyn 504 040 023; lech.pietrzak@op.pl
Autorzy:	dr Lech Pietrzak – redakcja, nietoperze mgr Łukasz Głowacki - ptaki
Data sporządzenia dokumentu: 20 czerwca 2019 r.

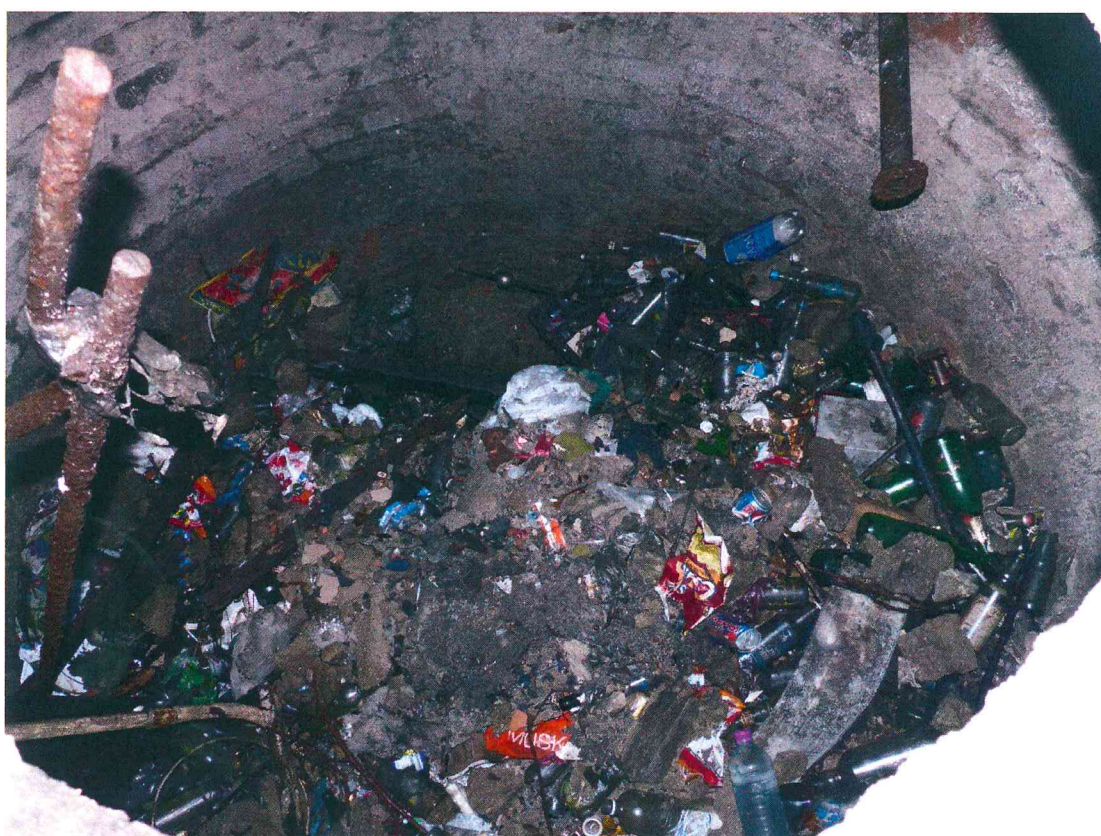
Nie stwierdzono hibernujących nietoperzy w studni na dziedzińcu zamkowym.

Należy jednak wziąć pod uwagę informacje uzyskane o nietoperzach wylatujących ze studni, które z dużym przekonaniem powtórzyły dwie osoby. Wydaje się, że dawniej studnia mogła być wykorzystywana jako hibernakulum i niewykluczone, że było to miejsce rojenia się nietoperzy. Sytuacja uległa zmianie po likwidacji cembrowiny studni i przykryciu jej kamienną płytą. Obecnie studnia zasypana jest śmieciami już na głębokości ok. 2 m.

Fotografia 4. Wnętrze zamkowej studni (fot. L. Pietrzak).

W ramach planowanych prac przewiduje się remont studni zamkowej. Jeżeli studnia zostanie odsłonięta i odtworzona zostanie jej cembrowina studni, odtworzone zostanie siedlisko, które w przeszłości było prawdopodobnie miejscem zimowania nietoperzy. Wskazane jest by wziąć pod uwagę ten aspekt i zaplanować funkcjonowanie studni w ten sposób, by mogły korzystać z niej również te zwierzęta.

1. Studnia nie może być szczelnie zamknięta. Najlepiej, by pozostawała otwarta przynajmniej w okresie od marca do końca listopada.

2. Wskazane jest by na okres zimowy studnię przykryć, np. drewnianym wiekiem, jednak nie może być to przykrycie szczelne. Przy brzegach należy pozostawić przestrzenie, przez które nietoperze będą mogły wydostać się ze studni.

3. Studnia nie powinna być wewnątrz oświetlona, przynajmniej w okresie od końca października do połowy kwietnia powinna pozostać nieoświetlona.

4. Jeżeli wewnątrz studni zamontowana zostanie krata zabezpieczająca, powinny być przewidziane przestrzenie, przez które nietoperze przedostaną się do wnętrza studni (mogą to być stosunkowo niewielkie szczeliny, np. 5 x 10 cm).

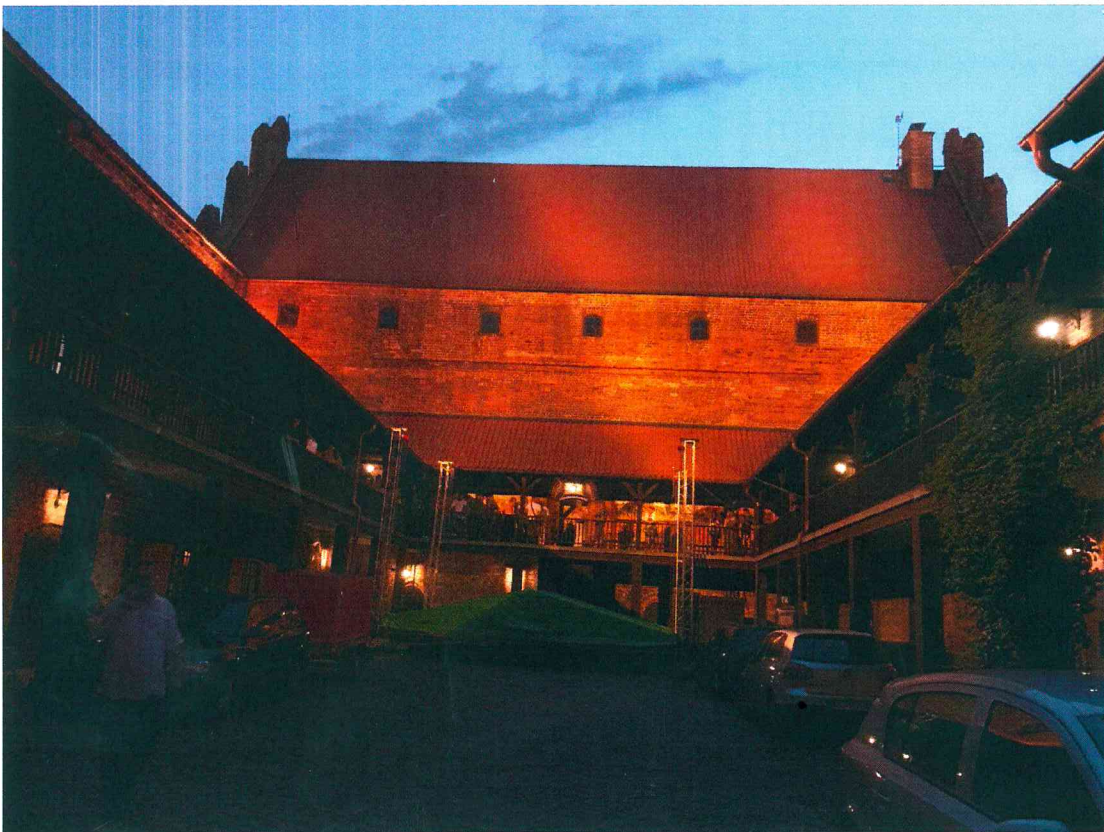
Podczas wieczornej obserwacji budynku połączonej z nasłuchem detektorowym, nie zaobserwowano wylotu nietoperzy z budynku. Biorąc pod uwagę bardzo intensywne oświetlenie praktycznie wszystkich elewacji i dachów budynku, obecność kolonii rozrodczej uznać należy za bardzo mało prawdopodobną.

Fotografia 6. Silnie oświetlone elewacje domu wysokiego (fot. L. Pietrzak).

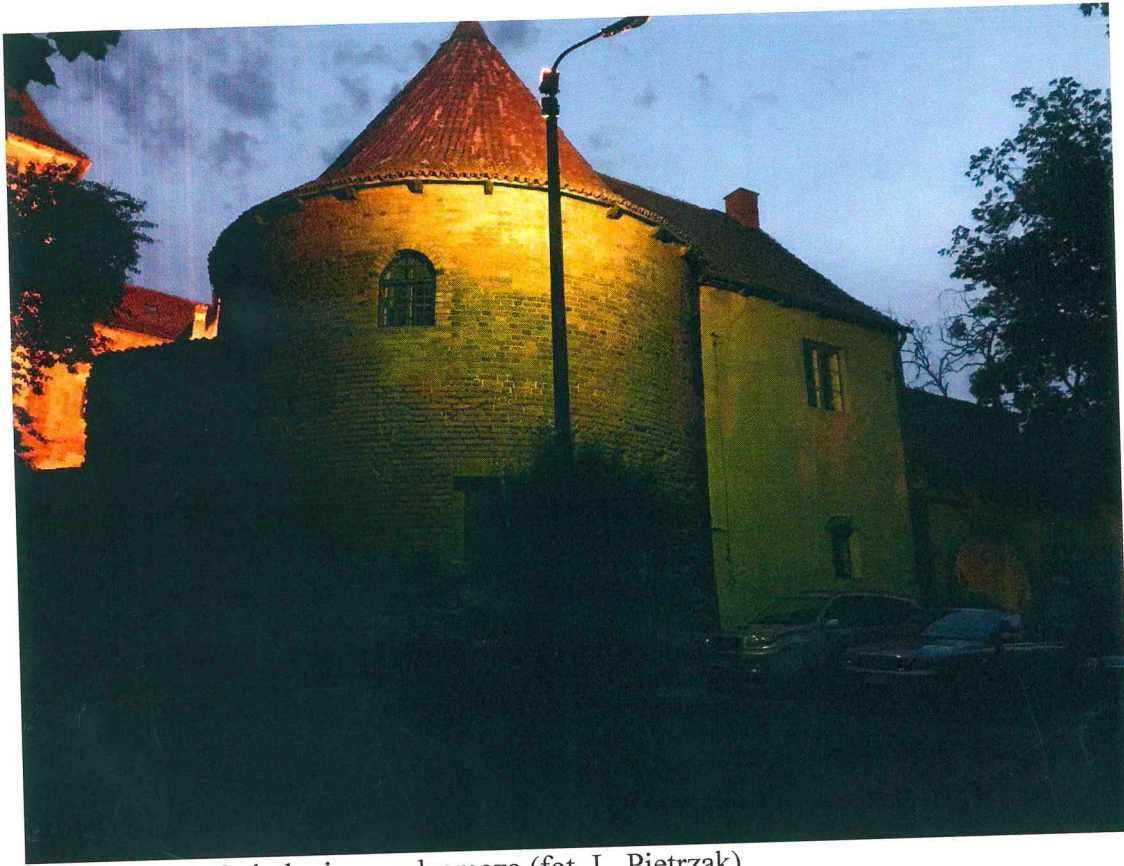
Średnia wartość indeksu aktywności jest wysoka – 55,44, jednak wynik może być nieco mylący. Najwyższą aktywnością odznaczał się mroczek późny i odpowiada za nią jeden osobnik, które polował nad przedzamczem i parkiem na wschód od przedzamcza. Nietoperz był doskonale widoczny na tle nieba, stąd pewność, że był to jeden osobnik. W przypadku karlika większego zaobserwowano jeden przelot nad drogą dojazdową do bramy zamku. Gacka obserwowano jednokrotnie, gdy podlatywał do ściany wieży zamkowej i zbierał z niej zwabione światłem owady. W przypadku tego gatunku wyliczenie aktywności nie jest możliwe, ponieważ detektory nie wykryły jego głosu (słaby sonar u tego gatunku). Jeżeli pominąć aktywność mroczka, który w zasadzie związany był bardziej z zadrzewieniem i przedzamczem, to w sąsiedztwie zamku wysokiego praktycznie nie notowano nietoperzy. Jest to wynik bardzo słaby, zwłaszcza jeżeli weźmie się pod uwagę że w sąsiedztwie budynku znajduje się skraj zadrzewienia. Wydaje się, że przyczyna tak niskiej aktywności jest jedna – bardzo silne oświetlenie każdej elewacji budynku. Nieco ciemniej jest na przedzamczu i tam notowano żerującego mroczka późnego.

Fotografia 7. Nocne oświetlenie przedzamcza (fot. L. Pietrzak).
