Ratusz Miejski w Nidzicy

Zawartość tomów:
Inwentaryzacja budowlano-konserwatorska budynku Ratusza Miejskiego w Nidzicy

Tom I - Ratusz Miejski w Nidzicy. Inwentaryzacja budowlano-konserwatorska.

- A/ Inwentaryzacja budowlana i konserwatorska budynku Ratusza
B/ materiały archiwalne i ikonograficzne

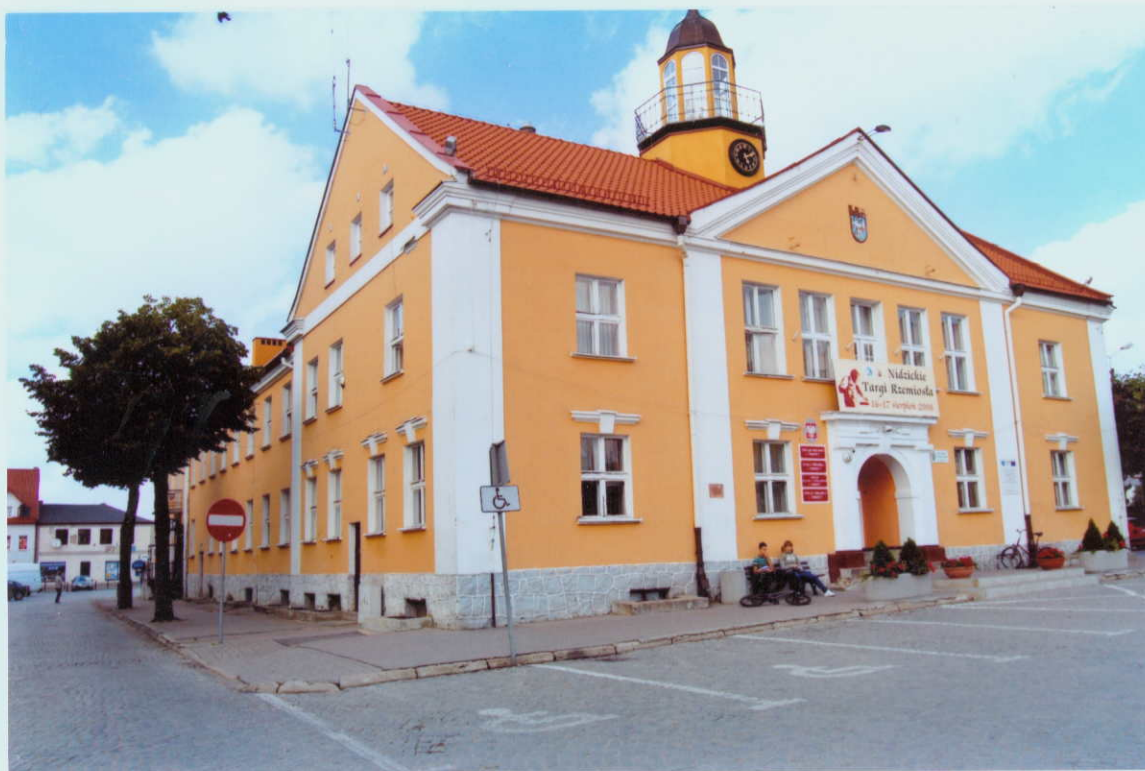
1.

- Fot.1 Elewacja południowa i elewacja zachodnia
Fot.2 Elewacja północna
Fot.3 Elewacja północna i elewacja wschodnia
Fot.4 Elewacja wschodnia (fragment)
Fot.5 Elewacja zachodnia i elewacja północna
Fot.6 Wejście do budynku od strony zachodniej
Fot.7 Detale architektoniczne elewacji frontowej (południowej)

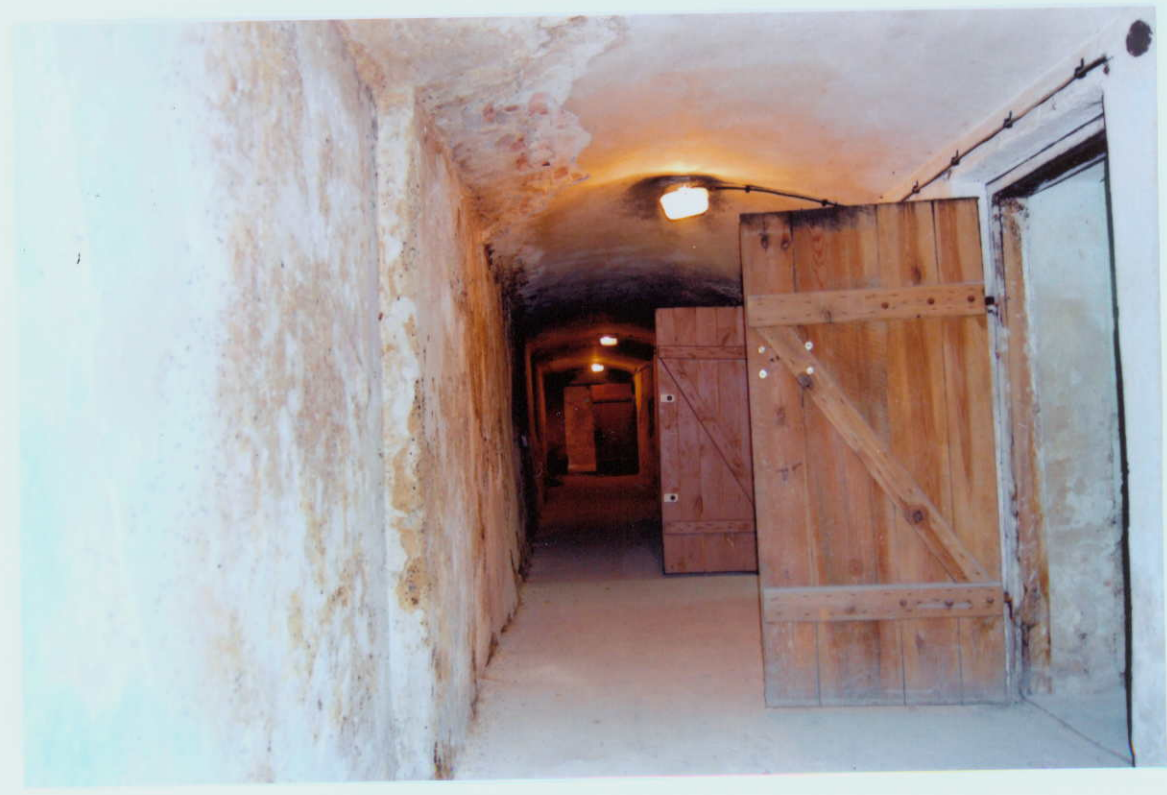
56.

- Fot.55 Fragment ściany i stropu piwnic skrzydła wschodniego
- Fot.56 Widok korytarza piwnic w skrzydle wschodnim
- Fot.57 Uszkodzone na skutek wysoleń i zawilgocenia fragmenty ścian piwnic skrzydła wsch. budynku

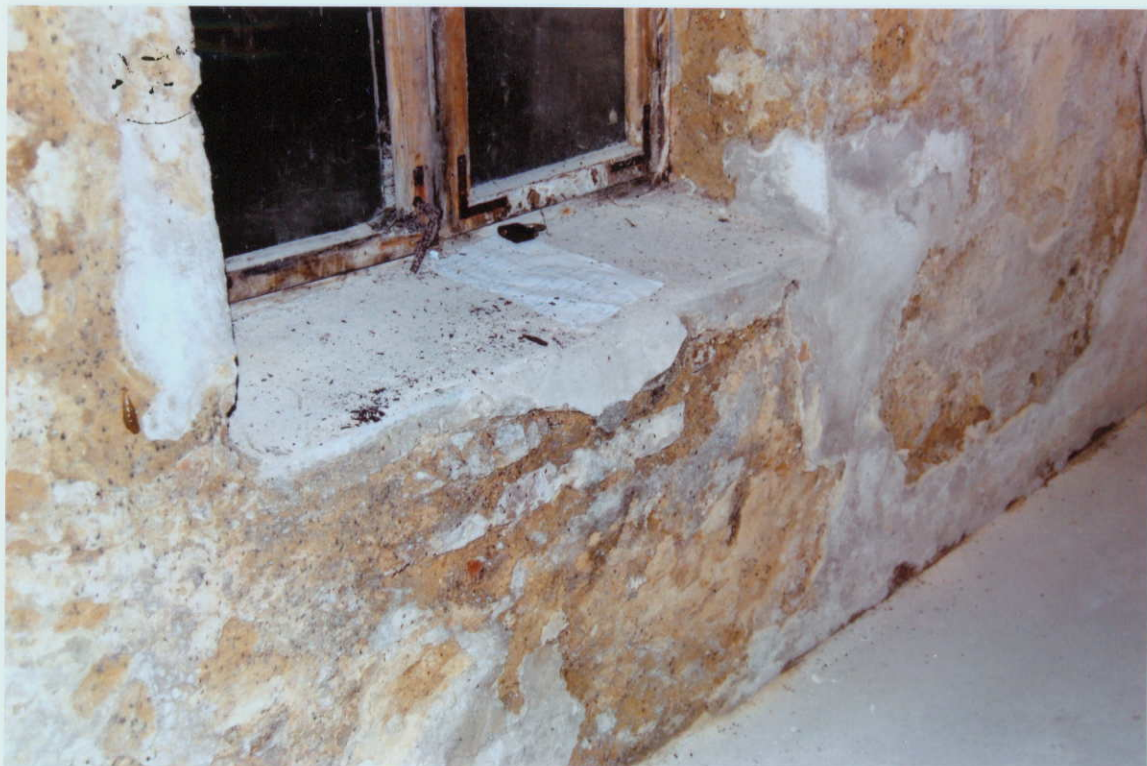
57.

- Fot.55 Fragment ściany i stropu piwnic skrzydła wschodniego
- Fot.56 Widok korytarza piwnic w skrzydle wschodnim
- Fot.57 Uszkodzone na skutek wysoleń i zawilgocenia fragmenty ścian piwnic skrzydła wschodniego budynku

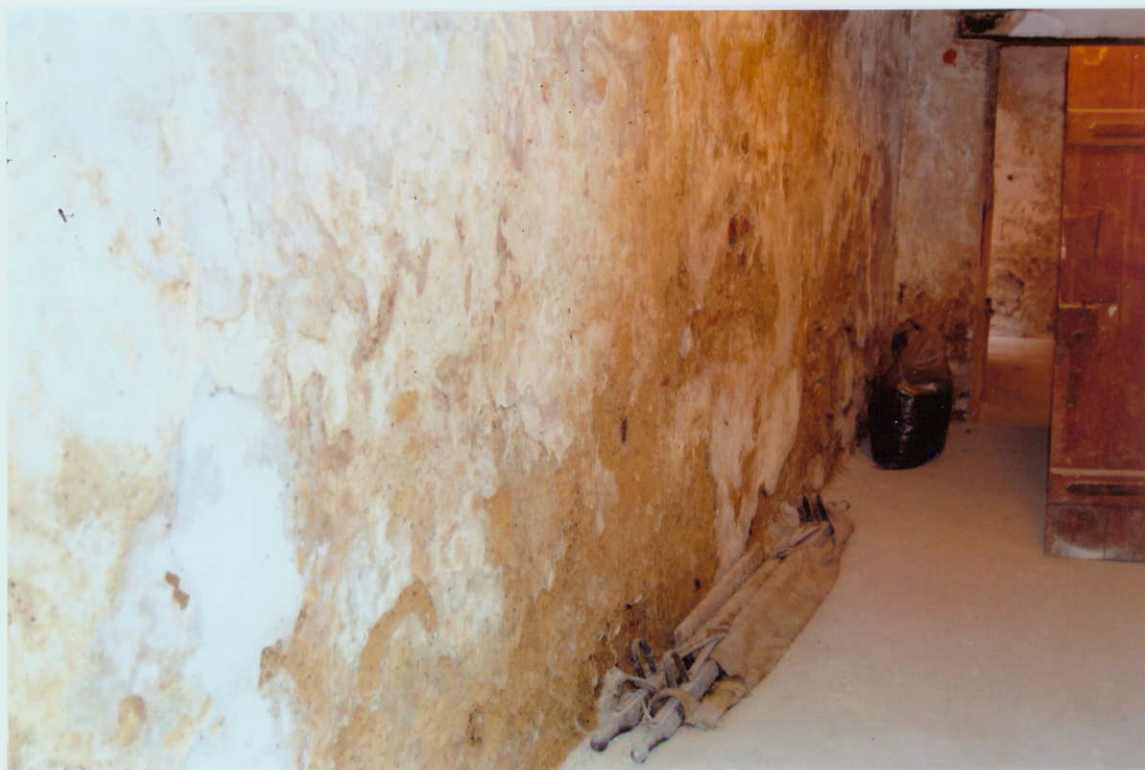
58.

- Fot.58 Uszkodzone na skutek wysoleń i zawilgocenia fragmenty ścian piwnic skrzydła wsch. budynku
- Fot.59 Uszkodzone fragmenty tynków i ścian piwnic skrzydła wschodniego budynku

- Fot.58 Uszkodzone na skutek wysoleń i zawilgocenia fragmenty ścian piwnic skrzydła wschodniego Budynku
- Fot.59 Uszkodzone fragmenty tynków i ścian piwnic skrzydła wschodniego budynku

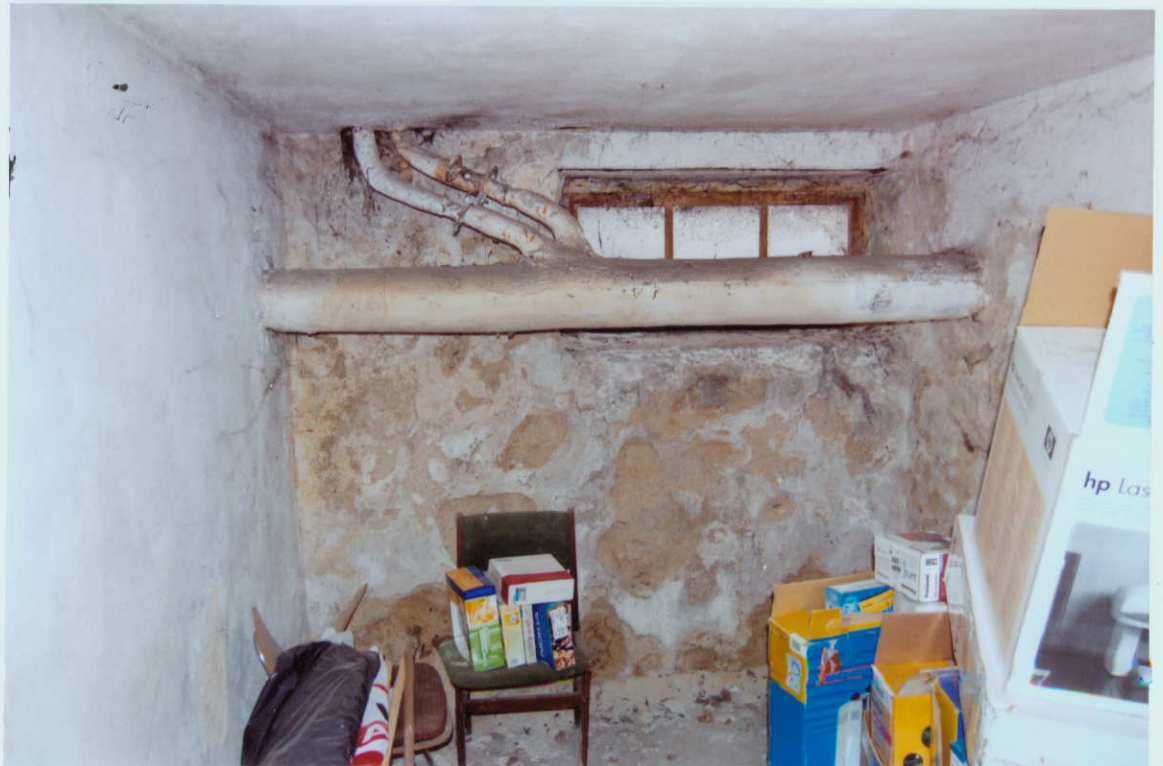
82.

- Fot.81 Fragment kamiennej ściany piwnic bryły pd.-destrukcja ściany na skutek wysoleń i zawilgocenia
- Fot.82 Fragment kamiennej ściany piwnic skrzydła wsch. -destrukcja ściany na skutek wysoleń i zawilgocenia

- Fot.82 Fragment kamiennej ściany piwnic skrzydła wschodniego, widoczna destrukcja ściany na skutek wysoleń i zawilgocenia
- Fot.83 Fragment kamiennej ściany piwnic skrzydła wschodniego, widoczna destrukcja ściany na skutek wysoleń i zawilgocenia

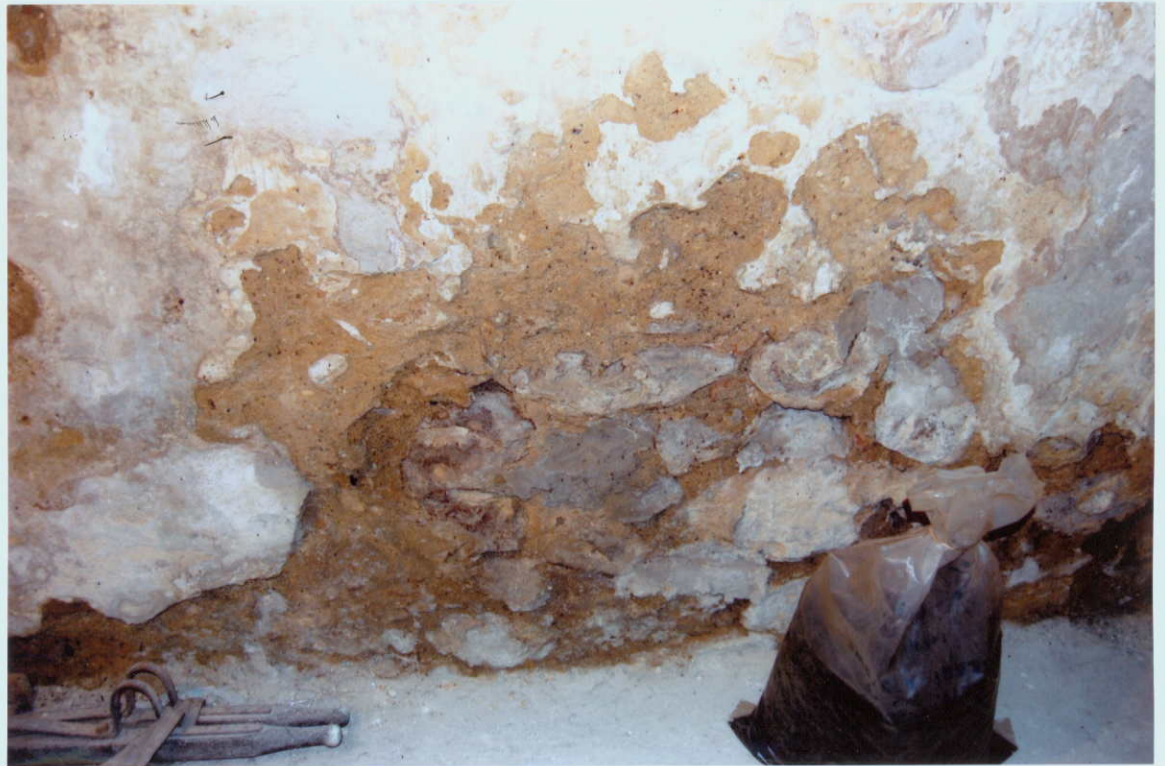
83.

- Fot.83 Fragment kamiennej ściany piwnic skrzydła wsch. -destrukcja ściany na skutek wysoleń i zawilgocenia
- Fot.84 Fragment ściany piwnic skrzydła wsch., widoczna destrukcja ściany na skutek wysoleń i zawilgocenia
