Ekspertyza przyrodnicza
w zakresie występowania ptaków i nietoperzy
w zamku w Nidzicy

Zamawiający:	Gmina Nidzica Plac Wolności 1, 13-100 Nidzica
Wykonawca:	Biuro Projektów Przyrodniczych BAGNIK Lech Pietrzak ul. Borkowskiego 29/10, 10-087 Olsztyn 504 040 023; lech.pietrzak@op.pl
Autorzy:	dr Lech Pietrzak
Data sporządzenia dokumentu: 02 grudnia 2018 r.

Przedmiotem niniejszego opracowania jest gotycki zamek położony przy ul. Zamkowej 2 w Nidzicy.

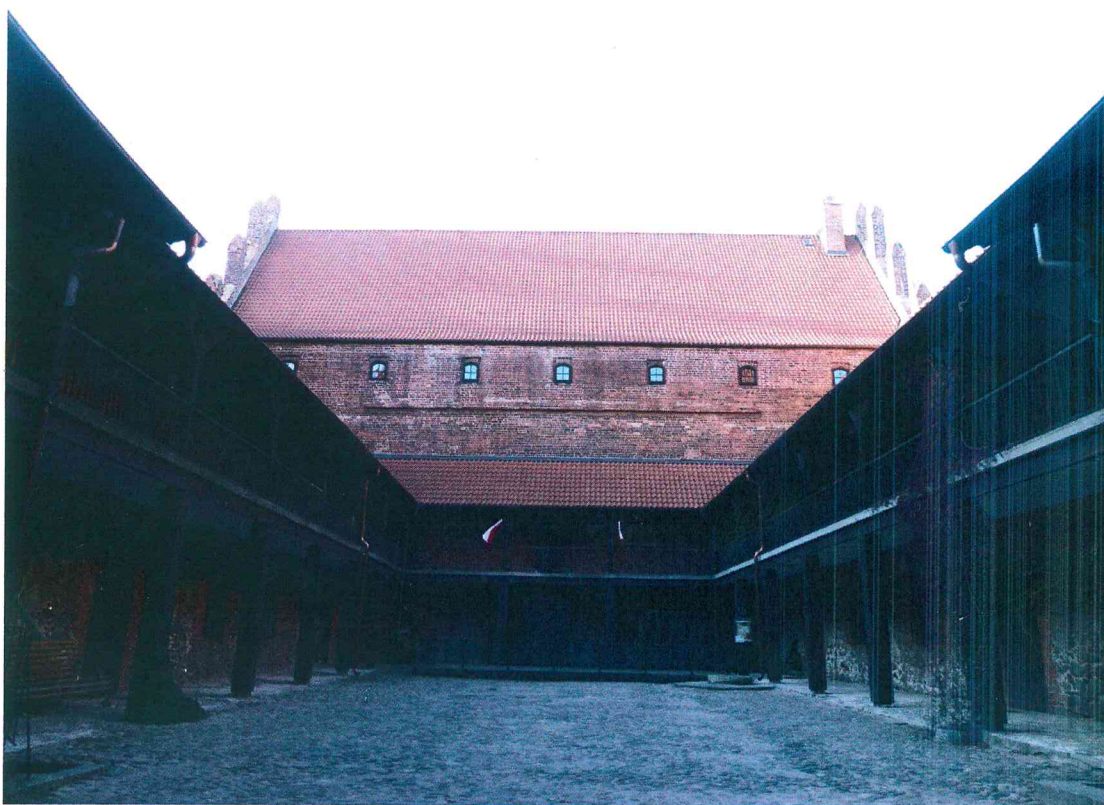
Stwierdzono odchody nietoperzy w środkowej części strychu domu wielkiego. Wielkość odchodów może wskazywać na mroczka późnego *Eptesicus serotinus*, jest to jednak tylko przypuszczenie. Biorąc pod uwagę, że odchody były stosunkowo świeże stwierdzić można, że prawdopodobnie strych wykorzystywany był przez nietoperze w okresie jesiennej migracji, przy czym nie można wykluczyć także obecności kolonii rozrodczej. Co prawda czynnikiem bardzo niekorzystnym dla nietoperzy jest intensywna penetracja strychu przez kuny domowe, jednak nietoperze mogły zająć przestrzenie niedostępne dla drapieżników – np. przestrzenie między dachówkami a podbitką dachu. Pojedyncze nietoperze spotykane były też w ubiegłych latach przez pracowników – na strychu domu wielkiego oraz na poddaszu w południowym i północnym

Fotografia 1. Dom wielki – na strychu tej części stwierdzono odchody nietoperzy (fot. L. Pietrzak).

- Dostosowanie harmonogramu prac. Należy wziąć pod uwagę konieczność przesunięcia prac poza okres lęgowy ptaków i nietoperzy. Dotyczy to w szczególności prac związanych z wymianą dachu, ale także prac związanych z remontem zewnętrznych elewacji, a także studni. Możliwość prac w poszczególnych częściach budynku zależy od ich rzeczywistego zasiedlenia przez ptaki i nietoperze. Generalnie można przyjąć, że bez względu na wyniki kontroli, okresem, kiedy będzie można prowadzić prace na dachu i elewacjach zewnętrznych będzie okres od początku września do końca lutego. Prace związane ze studnią będzie można natomiast prowadzić od połowy kwietnia (przy sprzyjającej pogodzie może od połowy marca) do końca sierpnia.

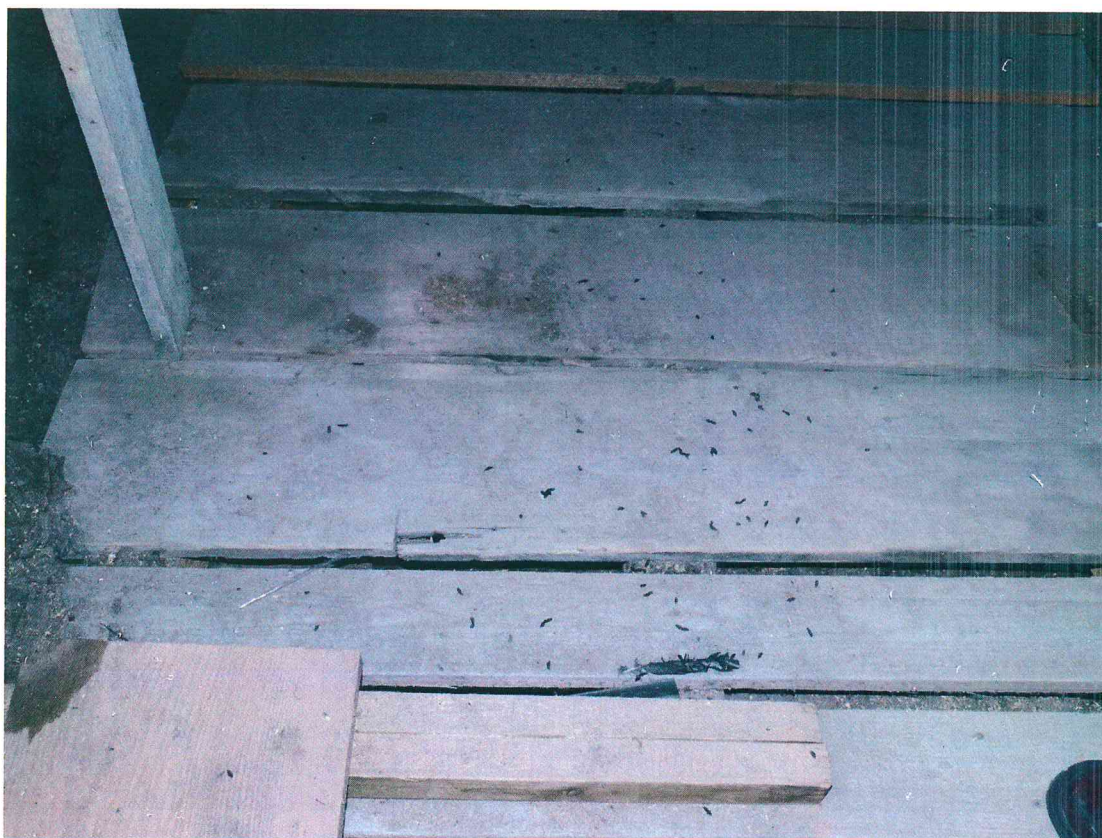
Fotografia 2. Odchody nietoperzy na strychu wielkiego domu (fot. L. Pietrzak).

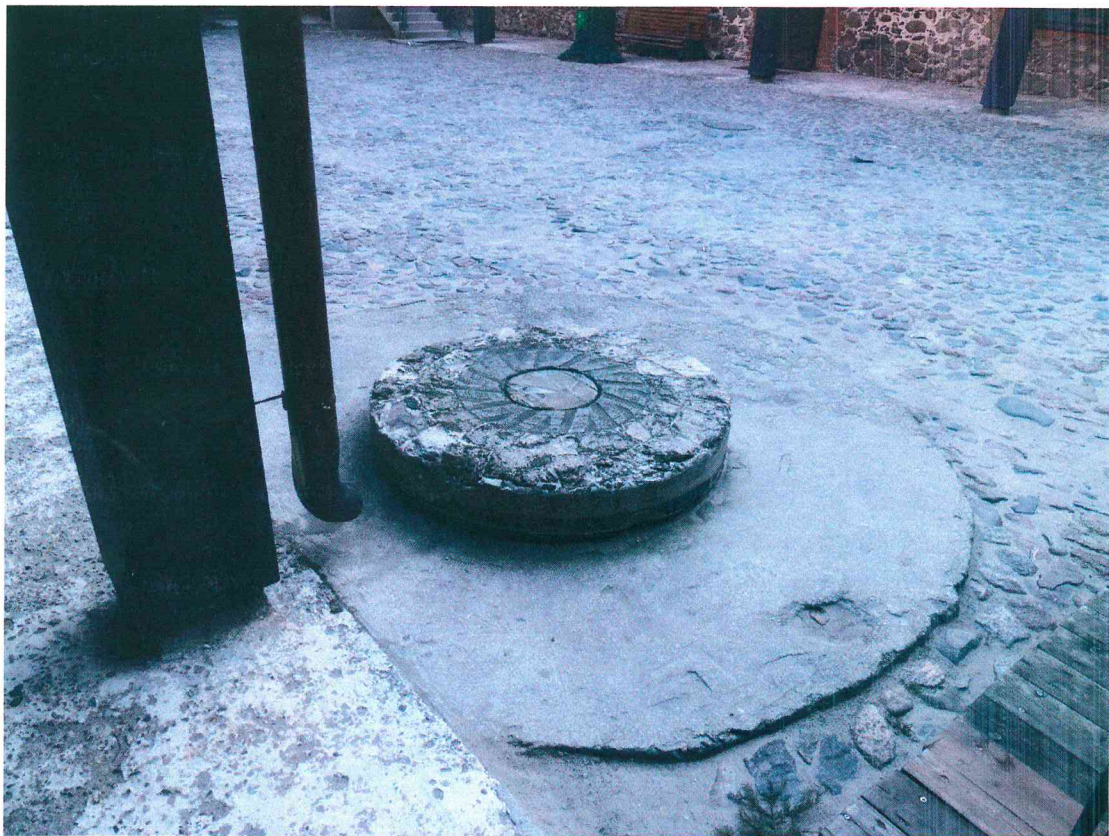
Prawdopodobnym miejscem hibernacji nietoperzy jest studnia na dziedzińcu zamkowym. Informacje o nietoperzach wylatujących ze studni uzyskano od dwóch różnych osób, przy czym nietoperze obserwowane były wielokrotnie w ciągu ostatnich lat. Najprawdopodobniej studnia jest więc zimowiskiem nietoperzy, co nie jest zjawiskiem wyjątkowym – objekty te są chętnie wykorzystywane przez nietoperze. Nietoperze obserwowane są w sąsiedztwie zimowisk już od jesieni, w tych miejscach możliwe jest też jesienne rojenie. Według relacji pracowników, odkąd studnia przykryta została kamienną pokrywą liczba obserwowanych nietoperzy spadła, jednak wciąż tu występują. Pod pokrywą pozostawiono szczeliny umożliwiające nietoperzom dostęp do wnętrza studni. Niestety w momencie kontroli nie było możliwe spenetrowanie wnętrza studni. Po pierwsze studnia przykryta jest ciężką, kamienną płytą i jej odkrycie wymaga zaangażowania odpowiedniego sprzętu i pracowników. Po drugie penetracja takiego siedliska wymaga sprzętu i umiejętności wspinaczkowych. Kontrola taka wymaga uprzedniego przygotowania i może być przeprowadzona w styczniu i lutym. Niemniej bez względu na to, czy taka kontrola zostanie przeprowadzona, w kontekście planowanych prac należy przyjąć, że studnia jest miejscem hibernacji nietoperzy.

Fotografia 4. Studnia na dziedzińcu zamkowym – miejsce hibernacji nietoperzy (fot. L. Pietrzak).

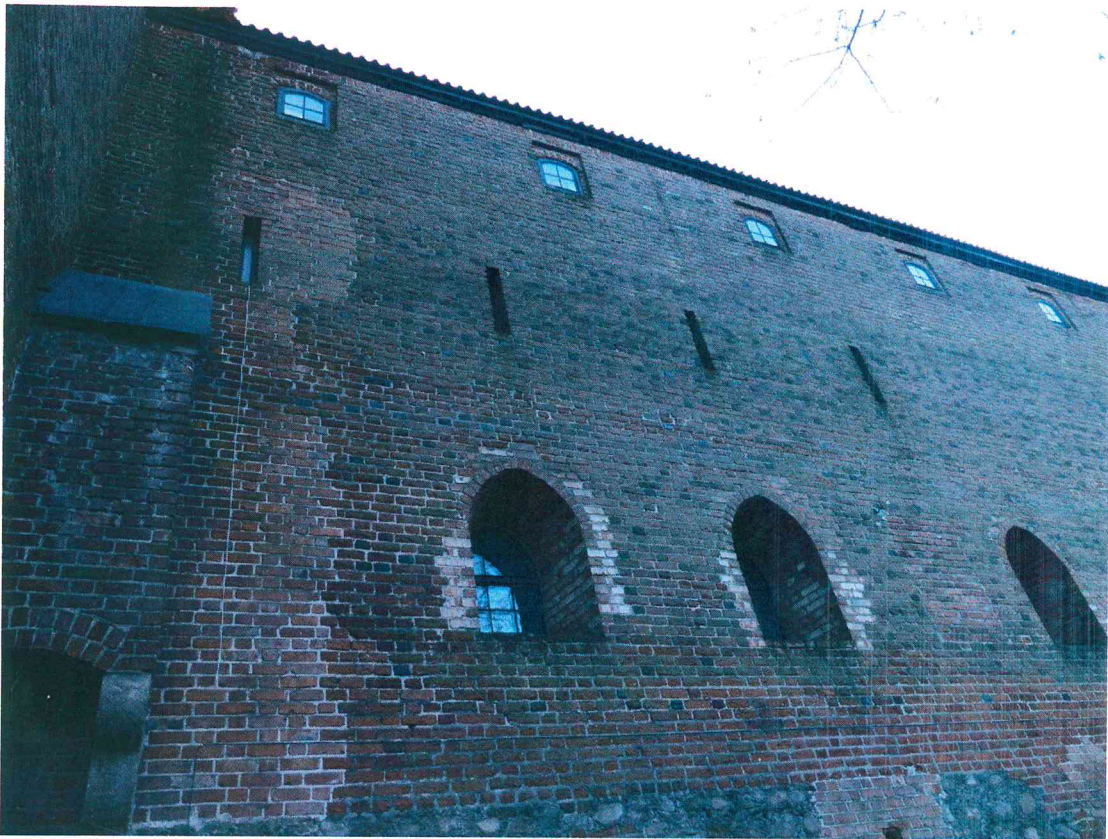
- otwory strzelnicze w zewnętrznych murach zamku wysokiego,
- poddasza,
- przestrzenie między podbiciem dachu a dachówkami,
- załamania dachu, ubytki elewacji, przestrzenie za rynnami i blacharką, itp.

Fotografia 5. Elewacja zewnętrzna północnego skrzydła zamku. Widoczne wąskie otwory strzelnicze – miejsca lęgów ptaków (fot. L. Pietrzak).

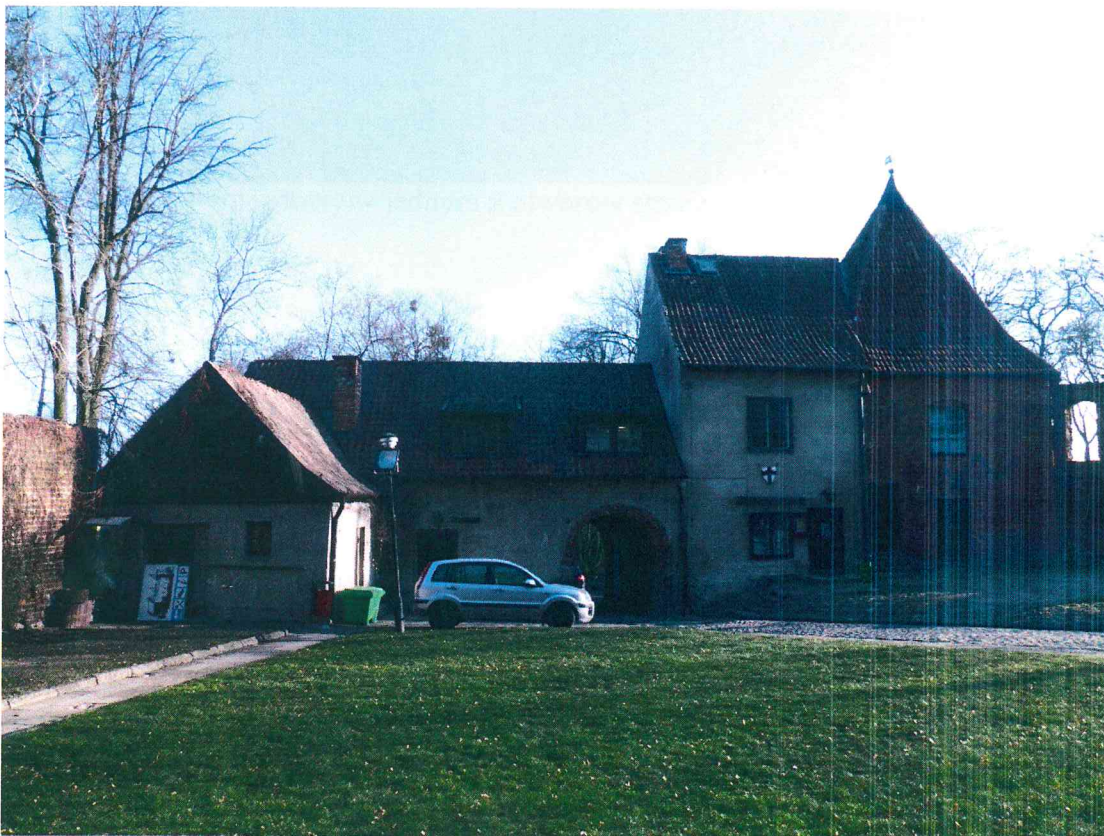
Czynnikiem w znacznym stopniu ograniczającym liczebność ptaków jest obecność przynajmniej kilku osobników kuny domowej *Martes martes*. Na poddaszach znaleziono liczne odchody tych zwierząt, natomiast pracownicy wielokrotnie obserwowali kuny na zamku i w jego sąsiedztwie.

Fotografia 6. Przedzamcze. Strych tego obiektu są intensywnie penetrowane przez kuny (fot. L. Pietrzak).
