ETAP/BRANŻA:
KONSERWACJA ZABYTKÓW

DATA:
maj 2017

Zamek w Nidzicy
Program prac konserwatorskich dla remontu elewacji Podzamcza,
wybranych sal Wielkiego Domu oraz dla zagospodarowania terenu
wzgórza Zamkowego.

KARTA IDENTYFIKACYJNA DOKUMENTACJI KONSERWATORSKIEJ

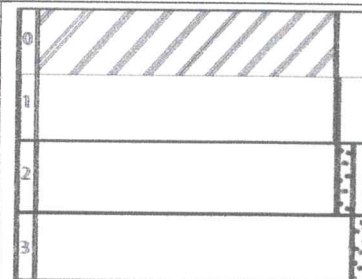
Tańb. 2 Stratygrafia warstw na powierzchni muru elewacji wschodniej zabudowań podzamcza.

Obserwacje: Bezpośrednio na murze ceglany zidentyfikowano trzy warstwy zaprawy mineralnej. Bezpośrednio na cegle znajduje się mocna zaprawa w kolorze szarym. Na niej znajdują się dwie warstwy zaprawy (1-2) o zbliżonych cechach wizualnych (kolor, tekstura, struktura, wytrzymałość), amalogicznych jak w próbie P1. Zaprawa jest twarda i mocna, w warstwach powierzchniowych jednak zmieszana ma skutek zasolenia.

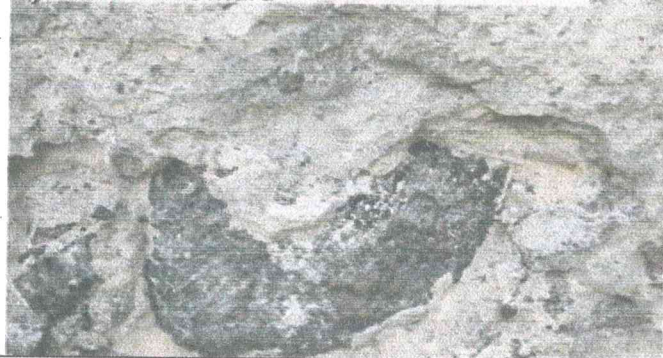
widoczny kamień granitowy wykorzystany jako budulec muru

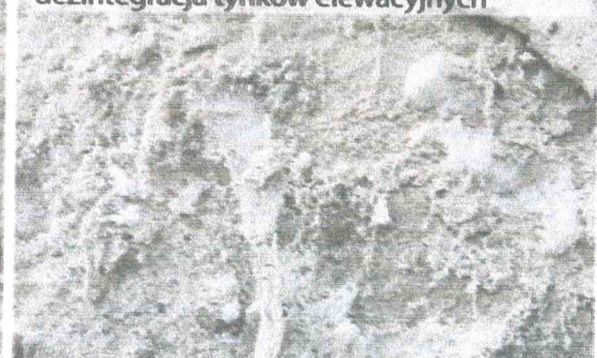
widoczne wykwity solne i zaawansowana dezintegracja tynków elewacyjnych

Obserwacje: Odkrywka samoistna: mur ceglany w badanej partii jest silnie zawilgocony, polkrycia tynkarskie są silnie zniszczone, osypujące się, widoczne są grube warstwy wykwitów solnych. Zaprawa tynkarska zbliżona jest do zaprawy P1 (kolor, tekstura, struktura, rodzaj użytego kruszywa itp.) Spodł zaprawy widoczny mur o węgłkach kamiennych (granit mieobrobiony) i ceglanych.

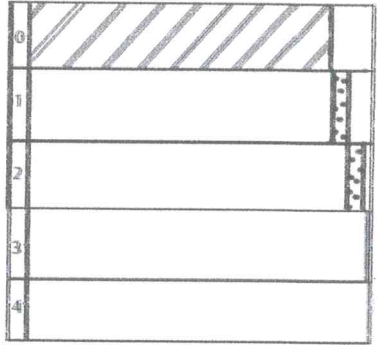
Talb. 8 Stratygrafia warstw na powierzchni muru przejazdu bramnego zabudowań podzamcza, ściana północna.

Obserwacje: W wyniku badania odsłonięto fragment muru ceglanego z cegły ceramicznej pełnej (cegła maszynowa, współczesna) łączonej ma zaprawę mineralną. Na powierzchni muru stwierdzono dwie warstwy zaprawy o zbliżonych cechach jak w próbce P.1. Na warstwach zaprawy znajduje się warstwa malarska w kolorze szarym oraz warstwa szarej zaprawy cienkowarstwowej naniesionej metodą pędzlowania. Sitan zapraw i powłoki malarskiej jest zły, substancje są zdeintegrowane, osypujące się na skutek występującego zasolenia.

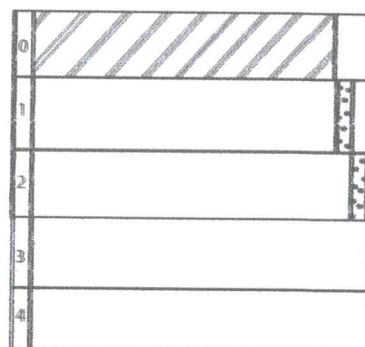
Tab. 9 Stratygrafia warstw na powierzchni muru ściany północnej przejazdu bramnego zabudowań Podzamcza.

Obserwacje: W wyniku badania odtworzono fragment muru ceglany z cegły ceramicznej pełnej (cegła gotycka) łączącej ją zaprawę mineralną. Na powierzchni muru stwierdzono dwie warstwy zaprawy o zbliżonych cechach jak w próbie P1. Na warstwach zaprawy znajduje się warstwa malarska w kolorze szarym oraz warstwa szarej zaprawy cienkowarstwowej namieszonej metodą przedłożania. Stan zapraw i powłoki malarskiej jest zły, substancje są zdeintegrowane, osypujące się ma skutek występującego zasolenia.

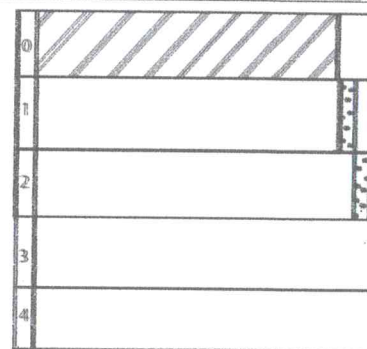
Tab. 10 Stratygrafia warstw na powierzchni muru ściany południowej przejazdu bramnego zabudowań Podzamcza.

Obserwacje: W wyniku badania odsłonięto fragment muru ceglanoego z cegły ceramicznej pełnej (cegła gotycka) łączonej na zaprawę mineralną. Na powierzchni muru stwierdzono dwie warstwy zaprawy o zbliżonych cechach jak w próbie P1. Na warstwach zaprawy znajduje się warstwa malarska w kolorze szarym oraz warstwa szarej zaprawy cienkowarstwowej namiesionej metodą pedzlowania. Stan zaprawy i powłoki malarskiej jest zły, substancje są zdeintegrowane, osypujące się na skutek występującego zasolenia.

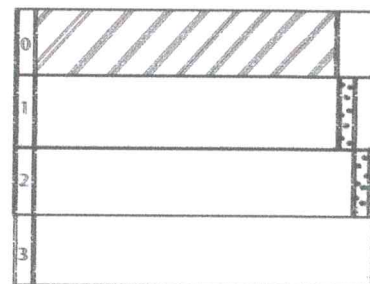
Tab. 11 Stratygrafia warstw na powierzchni muru ściany południowej przejazdu bramnego zabudowań Podzamcza.

Obserwacje: W wyniku badania odsłonięto fragment muru ceglany z cegły ceramicznej pełnej łączonej na zaprawę mineralną. Na powierzchni muru stwierdzono dwie warstwy zaprawy o zbitościach cechach jak w próbce P11. Na warstwach zaprawy znajduje się warstwa szarej zaprawy cienkowarstwowej namiesionej metodą pędzlowania. Stan zapraw jest zły, substancje są zdezinintegrowane, osypujące się na skutek występującego zasolenia.

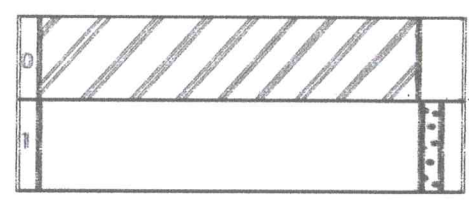
Tab. 12 Stratygrafia warstw na powierzchni sklepienia kolebkowego w pomieszczeniu przylegającym do przejazdu bramnego od strony pn. w skrzydle wschodnim.

Obserwacje: W wyniku badania odsłonięto fragment sklepienia murowanego z gotyckiej cegły ceramicznej pełnej łączonej ma zaprawę o jasnej cieplej barwie. Pobrano próbkę zaprawy do wykonania badania składu. W wyniku badania stwierdzono, że jest to zaprawa ma spoiwie wapiennym, główny składnik wypełniacza to różnicowany granulometrycznie bezbarwny kwarc drobno i średnioziarnisty, również kwarc barwy mlecznej, żółtej i w odcieniu pomarańczowym. Występuje ponadto duża ilość różowych i biało-różowych skaleni, pojedyncze fragmenty tkaniny drzewnej oraz minerały czarne. Szczegółowe wyniki badania zamieszczono w dalszej części opracowania. Na powierzchni muru sklepienia występuje warstwa zaprawy tynkarskiej o zbliżonych cechach jak w próbce P11.

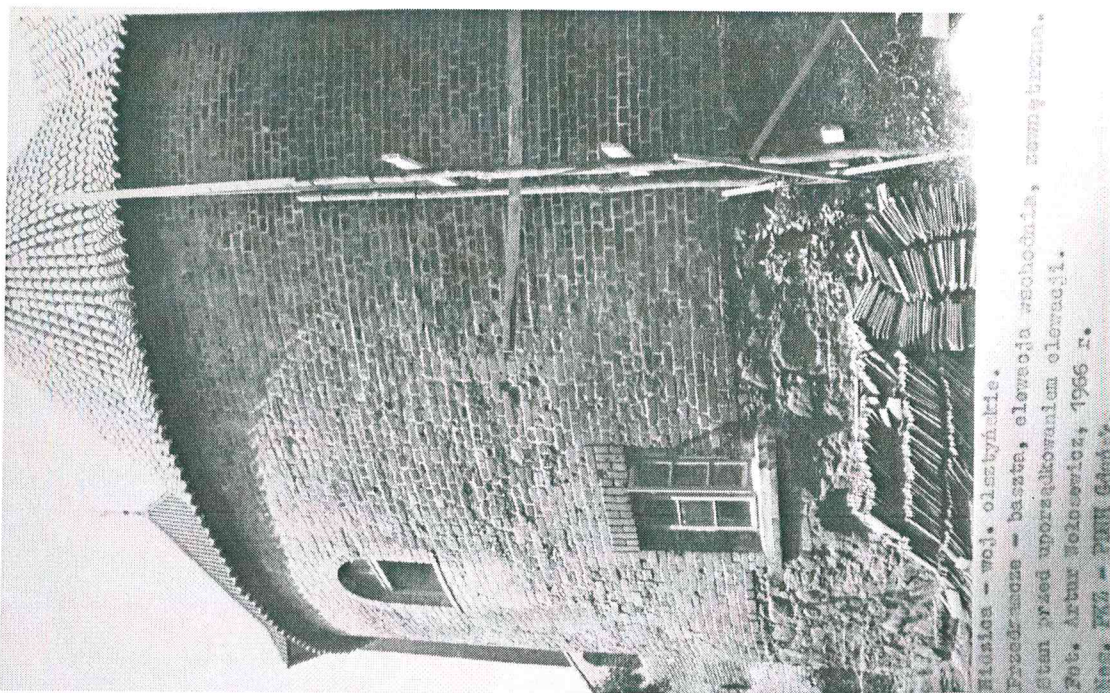
Ryc. 24 Przedzamcze – zespół zabudowań podzamcza, Baszta, elewacja wsch. Stan przed uporządkowaniem elewacji, 1966 r., Fot. Artur Wołosowicz, źródło fotografii; Dokumentacja konserwatorska z prac budowlano-konserwatorskich za okres 1966-68, mgr Sława Mojzych, Dokumentacja P.P. PPKZ Oddział w Gdańsku, Pracownia Dokumentacji Naukowo-Historycznej, Olsztyn 1970 r.

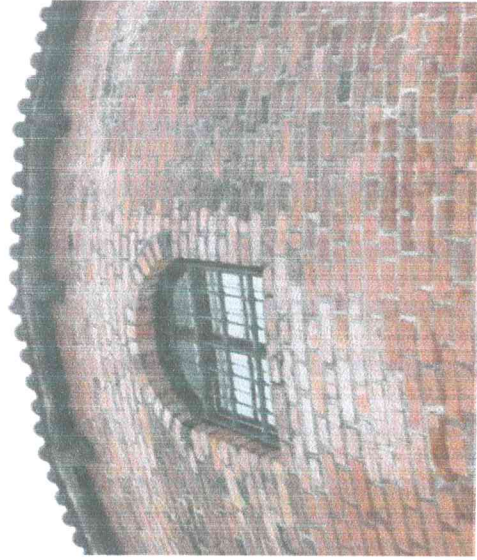
foto. 7 Otwór okienny w Baszcie wychodzący na stronę poludniową.

6.5.3. Okno piwniczne Baszty podzamcza – ze względu na brak dostępu do pomieszczeń piwnic Baszty proponuje się wykonanie okna w konstrukcji drewnianej ościeżnicowo-krosnowe szklone szkłem pojedynczym w kształcie występującego wykroju okiennego, jednoskrzydłowe, dzielone szczebliną krzyżową konstrukcyjną. Należy zapewnić odpowiednią infiltrację powietrza do wnętrza piwnic. Alternatywnie proponuje się zamontowanie blachy ażurowej malowanej w kolorze szarym lub ceglanym – projekt przesłony należy przedstawić do zatwierdzenia przez nadzór konserwatorski.

6.5.4. Okratowanie okien – postuluje się pozostawienie obecnie występującego okratowania otworów okiennych pochodzących z 2 poł. XX wieku i poddanie ich renowacji polegającej na oczyszczeniu powierzchni z powłok zabezpieczających metodą mechaniczną i/lub chemiczną, naniesieniu inhibitora korozji oraz naniesieniu nowych powłok malarskich odpornych na czynniki zewnętrzne w kolorze ciemnoszarym RAL 7022, półpołysk. Malowanie należy poprzedzić próbą kolorystyczną do zatwierdzenia przez nadzór konserwatorski.

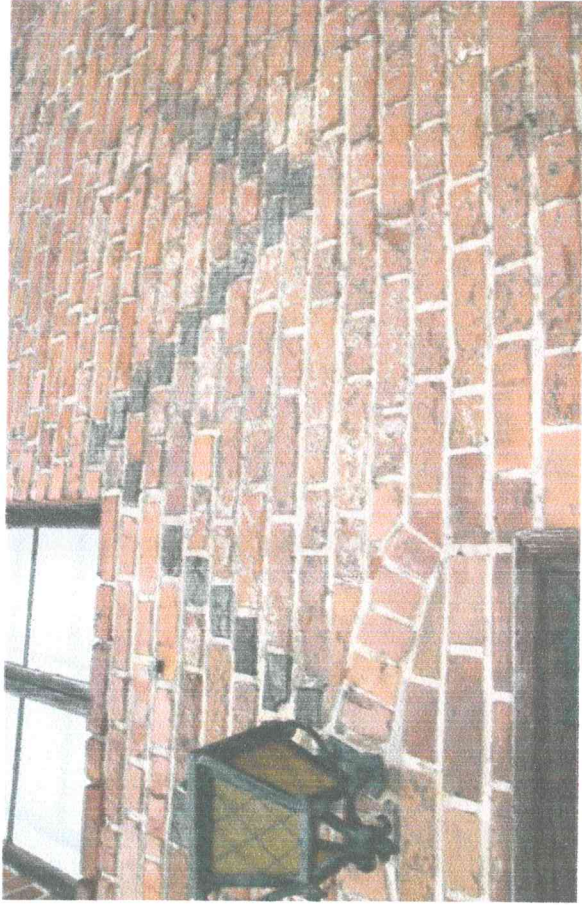
fol. 13 Podzamcze, elewacja zachodnia, fragment muru ceglanoego z odsłoniętym wątkiem ceglanoym. Widoczny wzór utożony ze szklawionych cegiel.

- 6.8.6. Uzupełnianie ubytków w cegle – dotyczy fragmentów elewacji z odsłoniętym wążkiem ceglany. Ubytki w ceglach należy uzupełnić zaprawą barwioną w masie o cechach zbliżonych do uzupełnianej cegły. Doboru cech zaprawy należy dokonać na podstawie wyników badania cech fizykomechanicznych oryginalnej cegły. Dopuszcza się zastosowanie gotowych, dostępnych na rynku zapraw przeznaczonych do uzupełniania ubytków w ceglach, np. Restauro top firmy Keim lub Restauriermörtel firmy Remmers. Dopuszcza się także przygotowania własnej mieszanki do uzupełniania, w oparciu o spoiwo trasowe, po zatwierdzeniu przez nadzór konserwatorski. Do zbrojenia wypełnień ubytków należy stosować drut ze stali nierdzewnej. Po zabiegu uzupełniania ubytków należy przystąpić do scalania kolorystycznego opracowanych fragmentów. Farby do scalania kolorystycznego należy dopasować w zależności od zastosowanej zaprawy. Możliwe do zastosowania są gotowe farby laserunkowe albo pigmenty ze spoiwami tych farb .

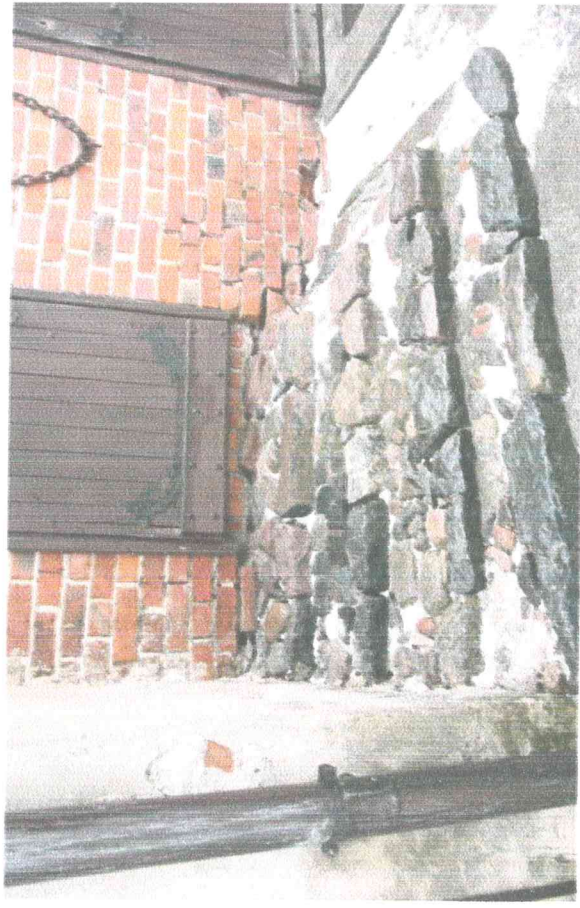
fol. 14 Widoczne schody kamienne z ciosów granitowych, podzamcze, elewacja zachodnia. Stan obecny.

- 6.12. **Remont głównych schodów w otoczeniu Zamku wraz z budową oświetlenia** – wykonanie nowych stopni i nawierzchni schodów w materiałach współgrających z zabytkowym charakterem obiektu – dopuszcza się okładziny kamienne w neutralnych kolorach, kompozyty betonowe, sztuczny kamień itp. Balustrady poddać renowacji lub wymienić na nowe, wówczas b. powinny mieć prostą, czytelnie współczesną formę, kolorystyka powinna być neutralna.

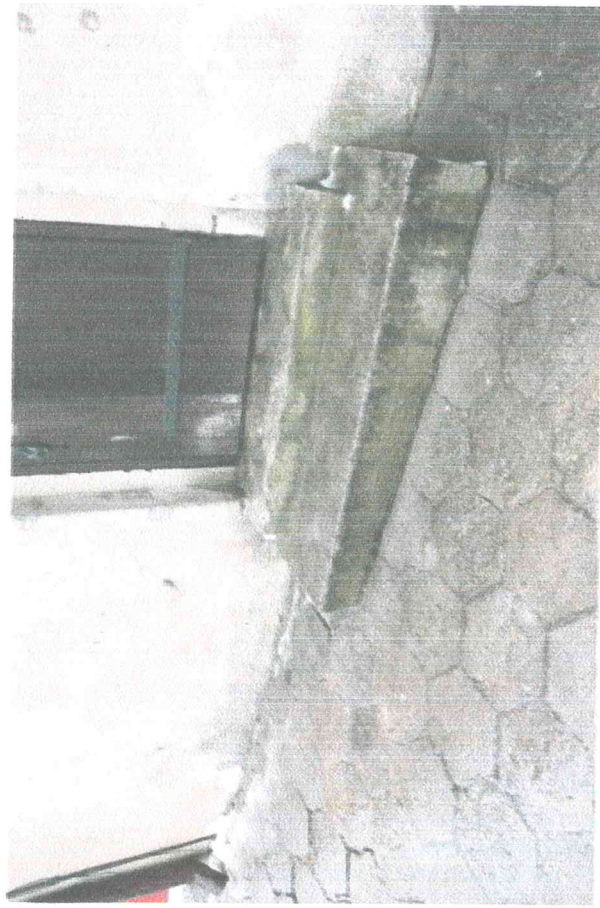
fol. 16 Widoczne betonowe schody i nawierzchnia z płyt betonowych, skrzydło pn.-zach. zabudowań podzamcza.

- 6.9. **Remont nawierzchni dziedzińca wraz z odwodnieniem i remontem studni.** Proponuje się wykonanie remontu występującej nawierzchni brukowej, wtórne płyty cementowe należy usunąć i w ich miejsce zaprojektować nowe nawierzchnie współgrające z charakterem nawierzchni brukowej. Wszystkie elementy uzupełniające, takie jak kratki ściekowe, koryta powinny być czytelnie współczesne, o prostej formie, jednak należy dobrać materiały dobrze komponujące się z zabytkowym charakterem zamku – odlewy żeliwne, kamień, sztuczny kamień etc. Elementy powinny być neutralne kolorystycznie i nie rzucające się w oczy.

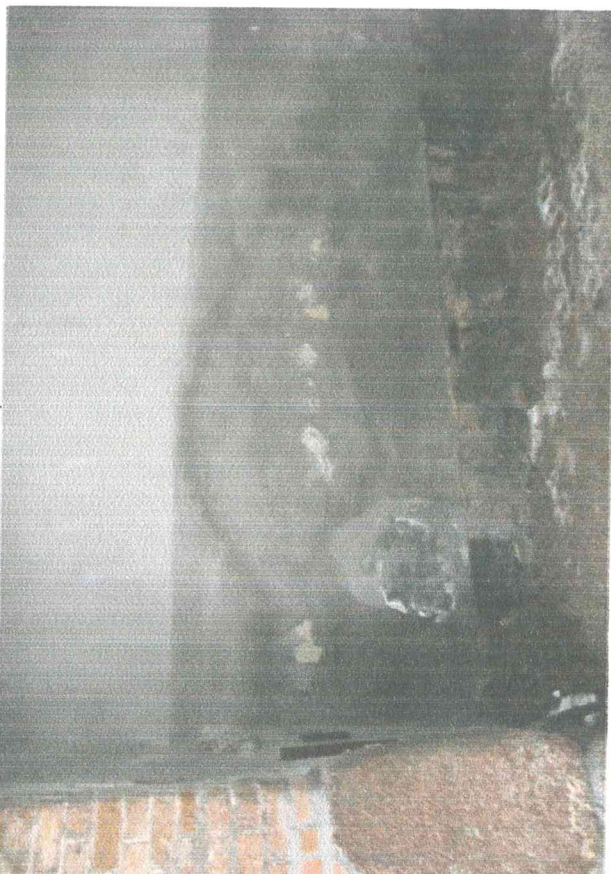
fot. 20 Przejazd bramny do podzamcza, stan obecny. Widoczna szlichta cementowa na powierzchni tynków.

- 6.8.9. Renowacja występujących tynków zewnętrznych – Należy skuć tynki elewacji w partii przyziemia w miejscach silnie zdeintegrowanych na podstawie oceny stanu zachowania. Skuwanie należy przeprowadzić z najwyższą ostrożnością w taki sposób aby nie uszkodzić muru ceglanoego, ręcznie z wykorzystaniem przycinaków i młotków. W pierwszej kolejności po rozstawieniu rusztowań należy poddać tynki dezynfekcji metodą chemiczną z zastosowaniem preparatów o przedłużonym działaniu np. Biotin R (aplikacja dwukrotna). Następnie należy tynki opukać w celu lokalizacji pustek i odspojeń od muru ceglanoego. Na tej podstawie należy przystąpić do wypełnienia pustek i spękań tynków - odspojenia należy wypełnić masą iniekcyjną Ledan TB1 metodą zastrzyków. Następnie należy uzupełnić ubytki w tynkach zaprawą mineralną o składzie zbliżonym do obecnie występujących tynków. Mieszankę należy przygotować na podstawie badania składu występujących tynków – badanie składu jakościowego i ilościowego spoiwa i wypełniacza. Należy dążyć do uzyskania zaprawy o właściwościach mechanicznych oraz wyglądzie zbliżonym do występującego tynku. Podczas uzupełniania tynków należy odtworzyć ze wszystkimi szczegółami sposób opracowania występującego na elewacjach tynku (grubość, sposób

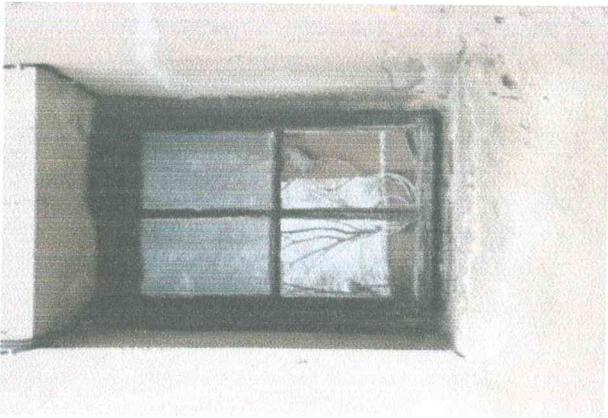
- 5.2.5. **Stolarka okienna i drzwiowa:** a) stolarka drzwiowa w stanie złym – stwierdzono zniszczenia powłok zabezpieczających, wietrzenie drewna, rozluźnienie złączy stolarskich, lokalnie zaś korozję biologiczną drewna występującą w miejscach długotrwałego zawilgocenia (partie przyziemia). Okucia – kute klamki i zawiasy w stanie dobrym, możliwe do ponownego wykorzystania; okratowanie – w stanie dopuszczalnym, stwierdzono zniszczenia powłok zabezpieczających i korozję powierzchniową. b) stolarka okienna w stanie zróżnicowanym, drewno pokryte jest kilkoma warstwami przemalowań, stwierdzono nieszczelności, zniszczenia okapników, lokalnie rozluźnienia złączy stolarskich, uszkodzenia mechanizmów i okuć okiennych oraz zniszczenia i ubytki powłok zabezpieczających od strony awersu, związane z niszczącym wpływem czynników atmosferycznych na materiały budowlane i wykończeniowe. Okratowanie okien baszty w stanie dopuszczalnym, stwierdzono zniszczenia powłok zabezpieczających i korozję powierzchniową metalu.

foto. 23 Stolarzka okienna zabudowań podzamcza.

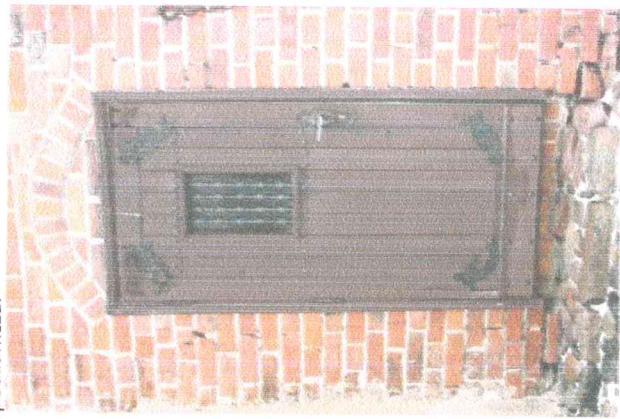
foto. 24 Zewnętrzna stolarzka drzwiowa zabudowań podzamcza

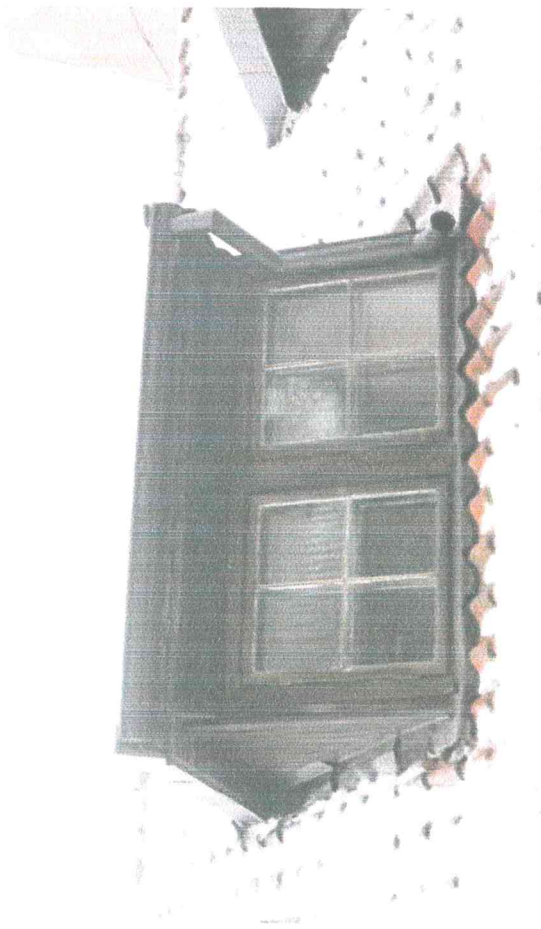
- 5.2.4. **Elementy drewniane elewacji:** szalowanie ściany szczytowej ryzalitu (elewacja zachodnia) w stanie złym. Stwierdzono wietrzenie drewna, korozję biologiczną drewna oraz zniszczenia powłok zabezpieczających. Lukarny dachowe – drewno zwietrzałe, powłoki zabezpieczające drewno spękane, i odspojone, lokalnie występuje korozja biologiczna drewna. Zalecana wymiana elementów drewnianych.

foto. 22 Wideczna facjatka w polaci dachowej zabudowań podzamcza.

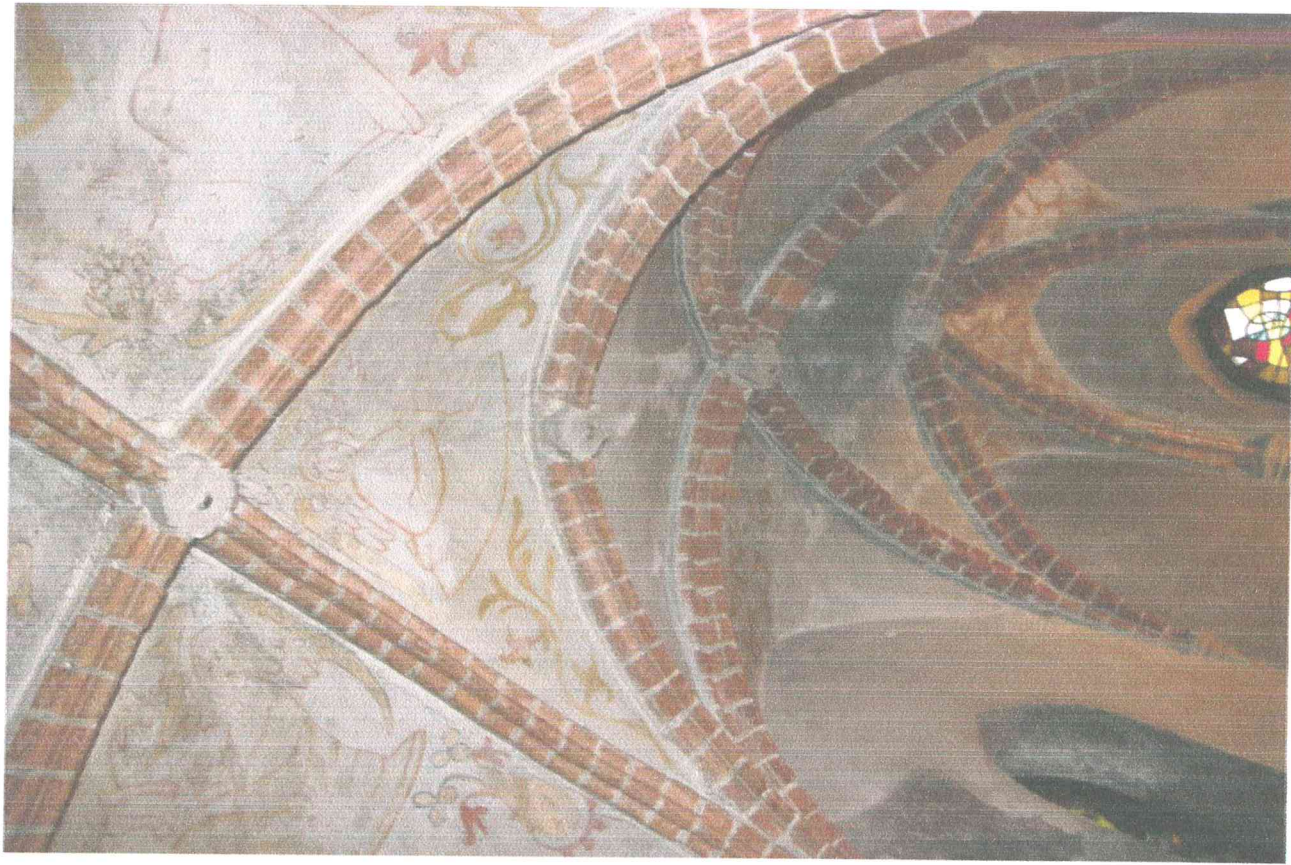
- 5.3.2. Tynki – a) wyprawy zabytkowe i pokrywające je wymalowania w Kaplicy w stanie złym. Wymagają pilnych działań konserwatorskich. Stwierdzono dezintegrację struktury tynków, uszkodzenia i spękania. b) tynki w pozostałych partiach w stanie dopuszczalnym, jednak są nierówne, powierzchnie wymalowań tynków zabrudzone, lokalne uszkodzenia powierzchni powłok malarskich i zapraw, lokalnie możliwe pustki i odspojenia.

fot. 36 Wnętrze kaplicy w Sali Rycerskiej, stan obecny.

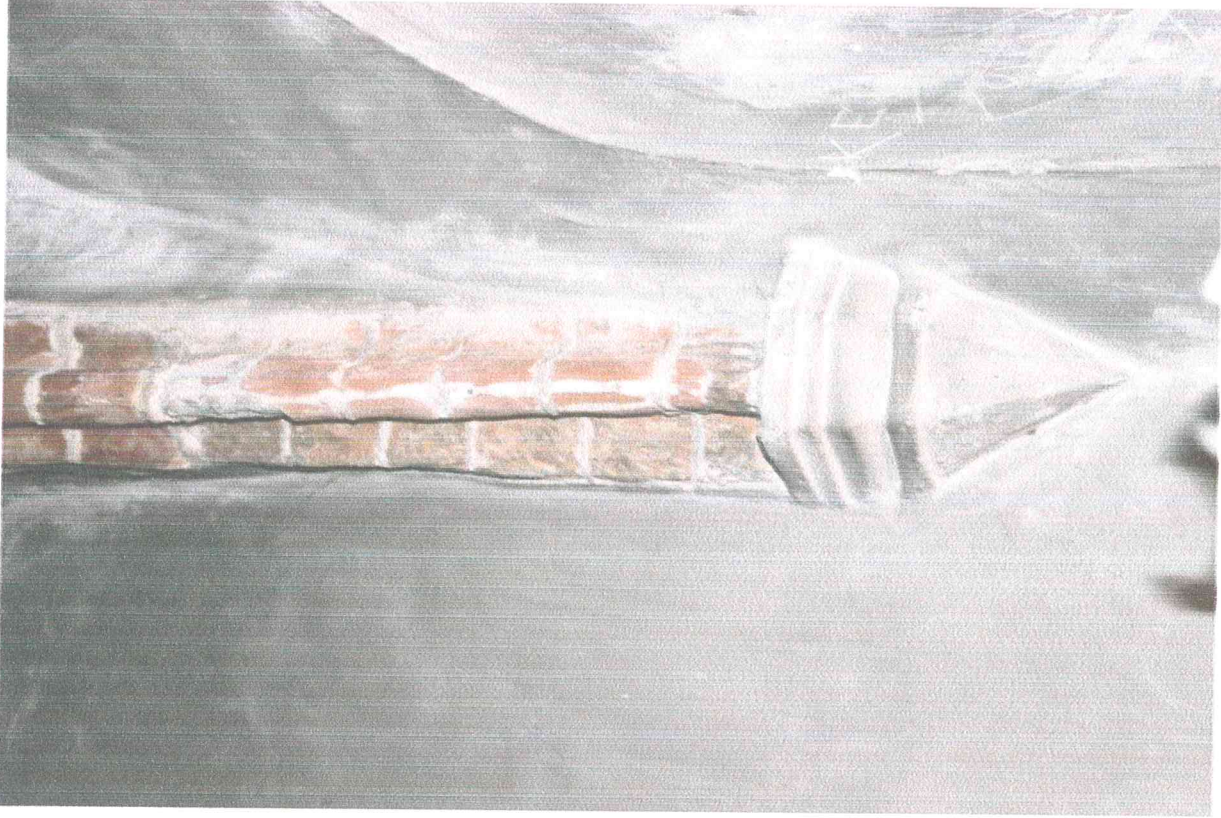
fot. 37 Sklepienia w Kaplicy, stan obecny.

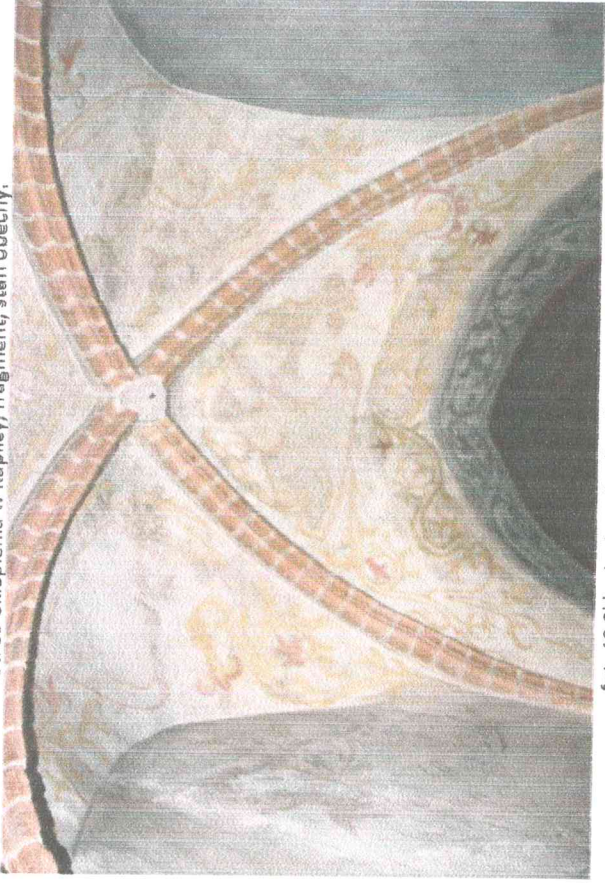
fol. 39 Sklepienia w kaplicy, fragment, stan obecny.

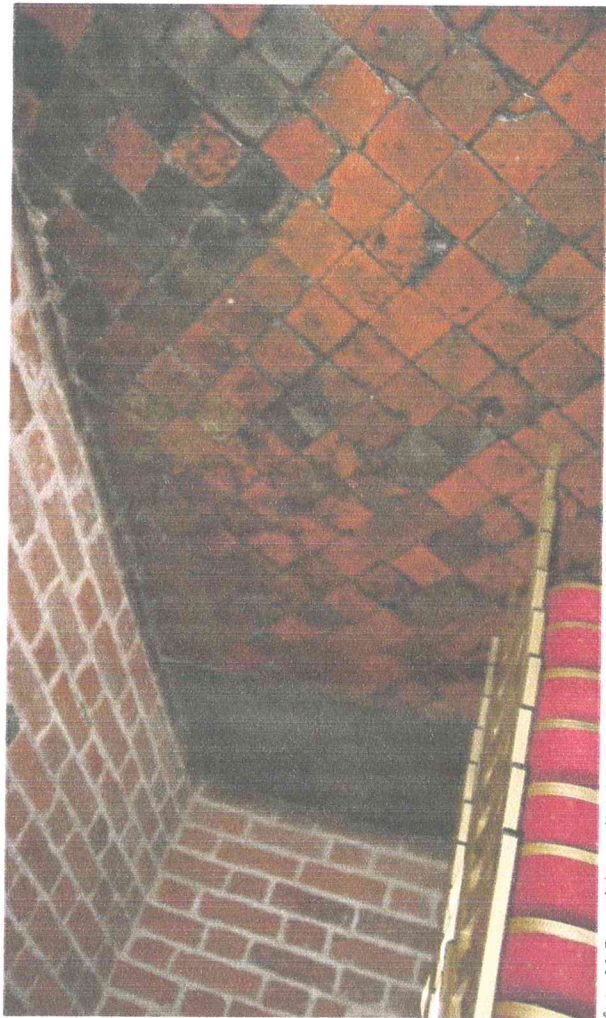
fol. 40 Sklepienia w Kaplicy, fragment, stan obecny.

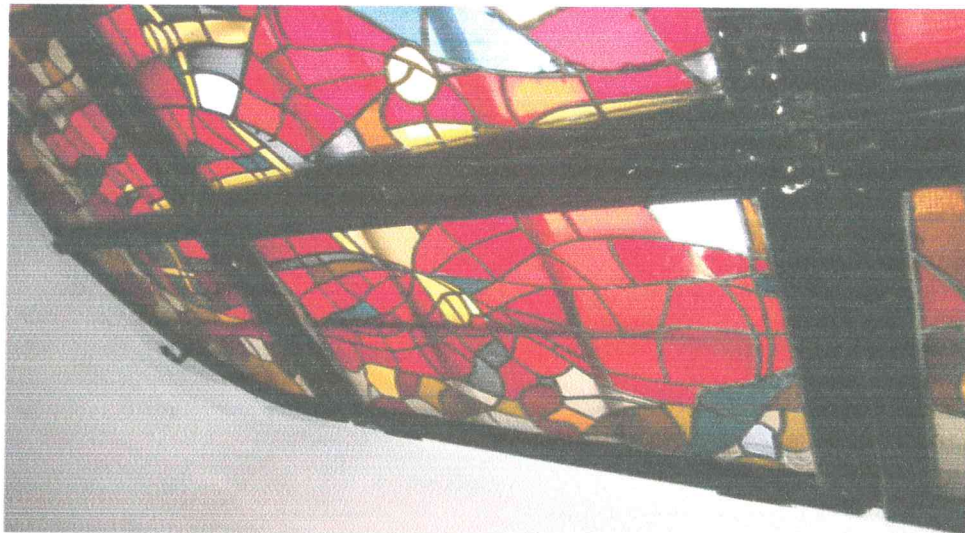
- 5.3.4. Stolarka okienna w Sali Rycerskiej – w stanie złym. Powierzchnia drewna pokryta zabrudzeniami, powłoki malarskie od strony zewnętrznej okna są zniszczone, powierzchnia drewna lokalnie zwiędła, nastąpiło rozluźnienie złączy stolarskich; śruby, zawiasy i klamki wymagają oczyszczenia i regulacji. Witraż jest mocno zabrudzony, występują ubytki szklenia, brakuje również części laskowania ołowiowego, w wielu miejscach ramka ołowiowa jest zdeformowana. Dokładna analiza stanu zachowania poszczególnych fragmentów witraży wymaga oględzin in situ z bliskiej odległości.

foto. 45 Widoczny rewers okna Sali Rycerskiej ze szkleniem witrażowym pochodzące z 3 ćw. XX wieku, stan obecny. Okna wykonano w konstrukcji drewnianej, zespolone, od strony wewnętrznej występuje szklenie witrażowe na ramkę otwiorową, od strony zewnętrznej skrzydła dzielone za pomocą krzyżowych szczebli konstrukcyjnych, szklenie zwykłym na kit szklarski. Drewno malowane jest kryjąco na kolor brunatny.

a) konserwację konstrukcji drewnianej okien - oczyszczenie powierzchni drewna z powłok malarskich metodami mechanicznymi i chemicznymi – należy uważać, żeby przy oczyszczaniu nie uszkodzić szklenia witrażowego – w związku z tym zabrania się stosowania metod termicznych (nagrzewnica, opalarka). W przypadku gdy szklenie witrażowe udałoby się w całości zdemontować do konserwacji, wówczas oczyszczanie drewna z zastosowaniem opalarki jest opcją dopuszczalną. Drewno należy poddać dezynfekcji np. preparatem Biotin R lub innym o zbliżonych właściwościach. Należy wykonać konieczne naprawy stolarskie metodą flekowania. Dopuszcza się wymianę bardzo zniszczonych fragmentów ramiaków lub całych skrzydeł (wówczas należy przełożyć istniejący witraż i zamontować na rekonstruowany ramiak okienny). Drobne ubytki w drewnie należy uzupełnić szpachlówką do drewna np. na spoiwie z żywicy epoksydowej lub akrylowej. Powierzchnię drewna należy zagruntować i pomalować dwukrotnie farbą kryjącą przeznaczoną do drewna w ekspozycji zewnętrznej, w kolorze brunatnym. Ostateczny odcień wymalowania podlega zatwierdzeniu przez nadzór konserwatorski;

c) konserwację i restaurację szklenia witrażowego w rewersie okna – w pierwszej kolejności należy wykonać próby oczyszczania powierzchni elementów szklanych oraz laskowania ołowiowego metodami mechanicznymi oraz chemicznymi, wybór odpowiedniej metody oczyszczania na podstawie prób. Następnie należy usunąć spękane, zdeintegrowane oraz nieestetyczne spoiny pomiędzy częścią witrażową i ramą drewnianą. Następnie należy delikatnie oczyścić laskowanie ołowiowe z zabrudzeń z zachowaniem warstwy patyny tlenkowej chroniącej metal przed korozją. Kolejne zabiegi naprawcze to: usunięcie depozytów w postaci siarczanu wapnia i innych zabrudzeń z powierzchni szkielek; miejscowe oczyszczenie szkielek z produktów korozji metodami chemicznymi; oczyszczenie szczelin i przełomów w popękanych fragmentach szkielek; miejscowe naprostowywanie i doginanie laskowania ołowiowego do pierwotnego kształtu; uzupełnienie dużych ubytków w partii siatki ołowiowej, przy użyciu dwuteowników o rozmiarach odpowiadających oryginałowi; wymiana uszkodzonych lutów cynowo ołowiowych po dokładnym oczyszczeniu powierzchni ołowiu w miejscu napraw; uzupełnienie drobnych ubytków w partii siatki ołowiowej, przy użyciu kitów na bazie żywicy syntetycznej, o kolorze i fakturze odpowiadających oryginałowi; uzupełnienie brakujących fragmentów w partii przeszkleń, przy użyciu dociętego do wybranego kształtu szkła witrażowego o odpowiedniej barwie; uzupełnienie drobnych ubytków w szkłe nieżółknącymi żywicami, podbarwionymi na odpowiedni kolor; zapuszczenie spękań w partii szkielek nisko lepкими żywicami; zabezpieczenie powierzchni wybranych, nieodpornych chemicznie działaniem wilgoci; wypętnienie szczelin pomiędzy fragmentami szkła i dwuteownikami ołowiowymi elastyczną zaprawą podbarwianą na odpowiedni kolor;

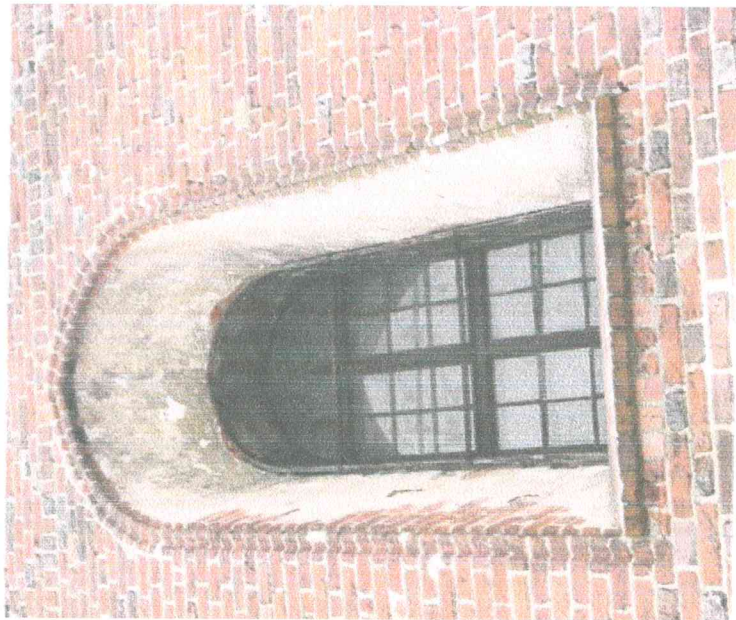
foto. 46 Widoczny rewers okna Sali Rycerskiej ze szkleniem witrażowym pochodzące z 3 ćw. XX wieku, fragment, stan obecny.

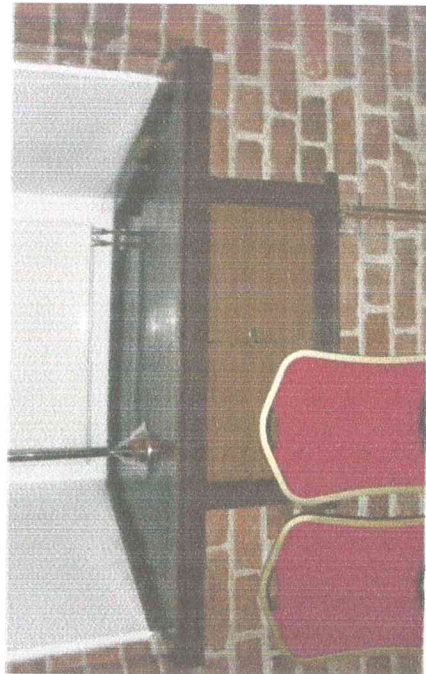
foto. 47 Widoczny awers okna Sali Rycerskiej ze szkleniem witrażowym pochodzące z 3 ćw. XX wieku, stan obecny.

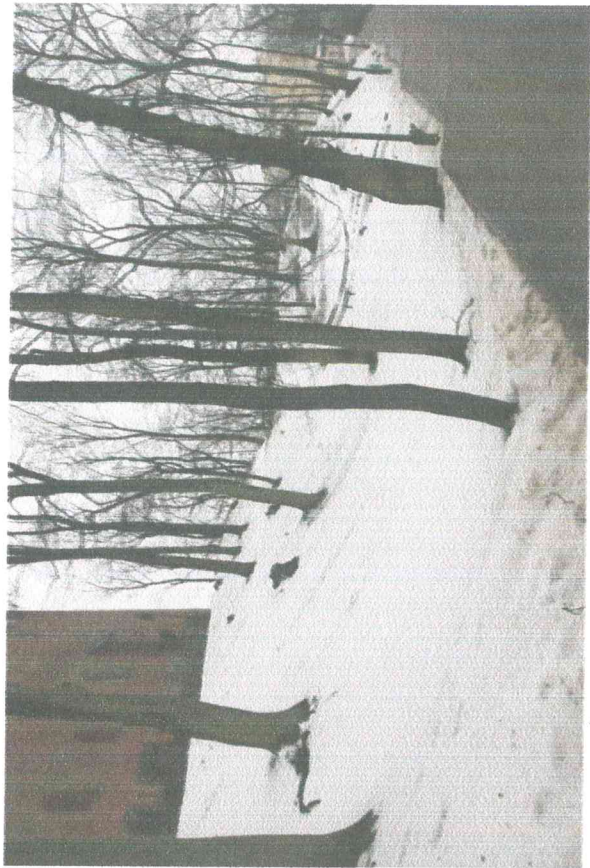
fol. 52 Schody i otoczenie Zamku na północnym zboczu, stan obecny.
